平成11年10月7日  
日本原子力発電株式会社

### 敦賀発電所2号機一次冷却水漏えいに係る原因について

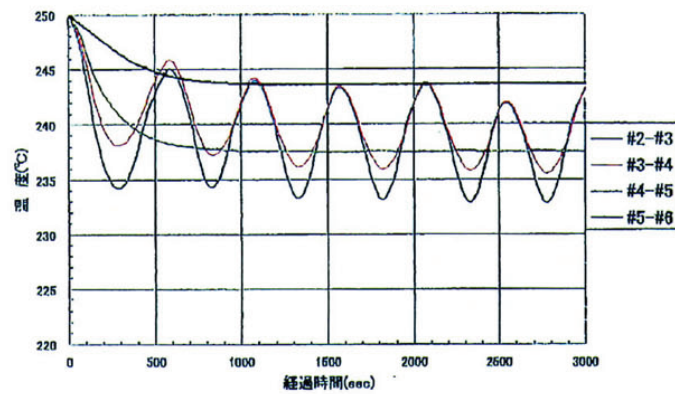
支持リング下部隙間履歴

以上の結果から、胴下部でのバイパス流低温領域の生成または消滅が熱交換器胴に変形を与え、それにより隙間が変動し、フローパターンが変動することによって温度分布が変化するという現象が繰り返し発生し、当該損傷部に熱疲労割れが発生した可能性があると考え、その後の試験及び解析を実施した。
