定期検査中の東海第二発電所で発見された不具合の原因と対策について  
(中性子計測ハウジング部のひびについて)

平成11年6月11日  
日本原子力発電株式会社

定期検査中の東海第二発電所で発見された不具合について  
(中性子計測ハウジング部のひびについて)

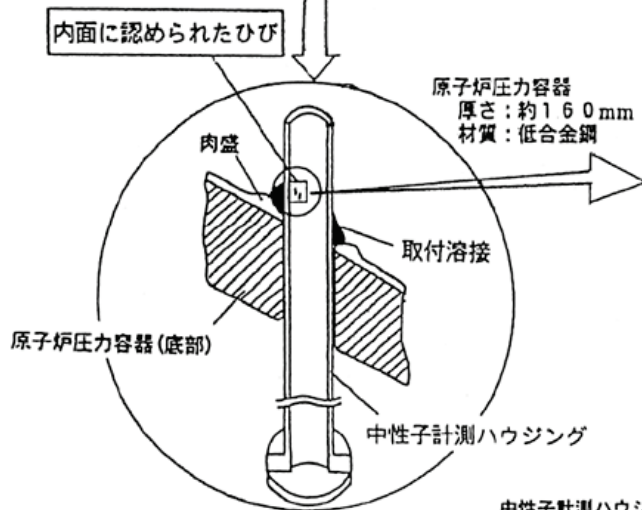
当該箇所拡大図

当該中性子計測ハウジング取付溶接部近傍のハウジング内面を観察した結果、ひびが2本確認され、これらのひびは上下方向に長さ約3～4mmでその間隔は約3mmでした。また、当該部位の超音波探傷検査の結果、ひびはハウジング母材の上下方向に約14mm、周方向に約10mmの範囲に存在しており、内部で枝分かれていると推定されました。（添付資料1）

- （1）当該ハウジング取付溶接において比較的高い引張応力が残留したこと（応力）
- （2）当該ハウジングに使用されたステンレス鋼は、溶接時の熱の影響を受け易い炭素を比較的多く含む材質であり、材料組織の観察結果、溶接部近傍に溶接時の熱による鋭敏化領域が認められたこと（材料）
- （3）運転中の炉心は、溶存酸素を含んだ水質環境下にあったこと（環境） また、当該ひびの進展性について評価したところ、周方向の進展は40年間で 約1.3mm であり、軸方向の進展は原子炉水が漏えいする可能性のある部位までの進展（約13m）が11年程度であるとの評価結果を確認しました。

中性子計測ハウジング  
長さ：約4400mm  
外径：約50mm  
厚さ：約6mm  
材質：ステンレス鋼
