平成11年12月22日  
日本原子力発電株式会社

### 敦賀発電所1号機のシュラウドサポート部損傷の調査状況について

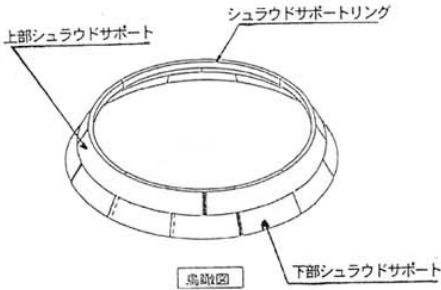
ひび割れ状況

（1）下部シュラウドサポート部のひび割れは、内側に19箇所（最大長さ約93mm）認められました。うち11箇所は縦溶接部に、8箇所は平板（母材）に溶接補修等が認められた部位でした。また、外側には内側から進展して貫通していると考えられる割れが1箇所認められました。当該部は、溶接補修が認められた部位に相当していました。

（2）上部シュラウドサポート部のひび割れは、内側に約60箇所認められました。これらは、いずれも上部と下部のシュラウドサポートの周方向溶接部またはその近傍でした。内側に認められた割れのうち、4箇所は下部シュラウドサポート部の割れに連続していると推測されました。また、外側には、内側の割れが進展して貫通したとみられる割れが2箇所認められました。

（3）下部シュラウドサポート部と原子炉压力容器との溶接部（内側および外側）のひび割れは、内側の溶接金属部のみに約230箇所認められました。外部溶接部や原子炉压力容器内面に施工されているステンレス肉盛りなど、その他の部位については、割れは認められませんでした。
