**東海発電所 燃料取替機の燃料案内管に生じた不具合の原因と対策について**

当社、東海発電所（炭酸ガス冷却型、電気出力 16 万 6 千キロワット、平成 10 年 3 月 31 日営業運転終了、現在燃料取出し中）は、平成 11 年 12 月 24 日の燃料取出し操作において、燃料つかみ具の停止位置及びスタンドパイプ蓋の着座位置が、通常より高めであることがわかりました。

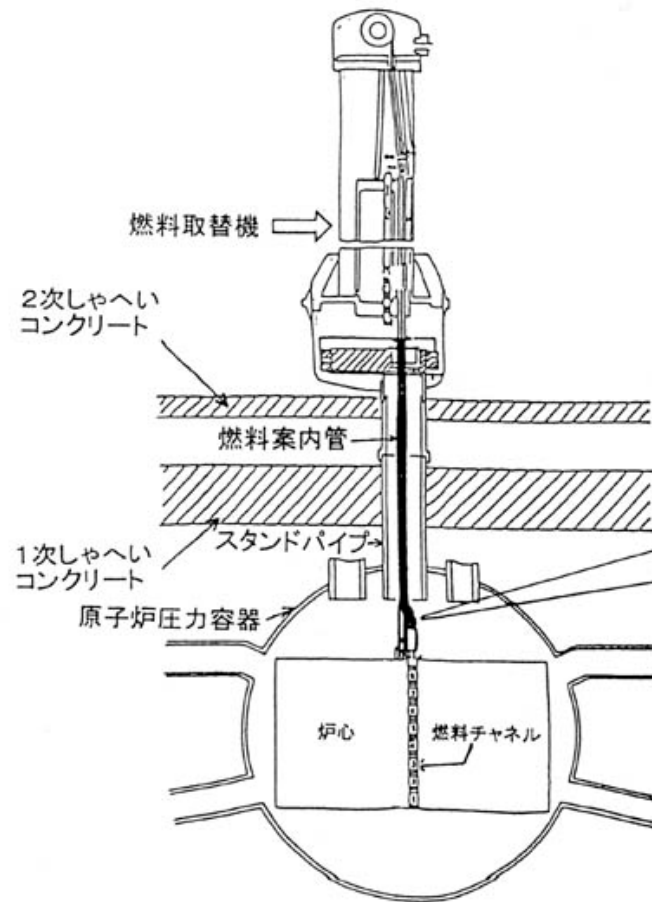
燃料取出概要図

このため、燃料取出しに使用した燃料案内管を点検したところ、当該燃料案内管の先端部に付いている「位置決めノーズ」が離脱していることを確認しました。

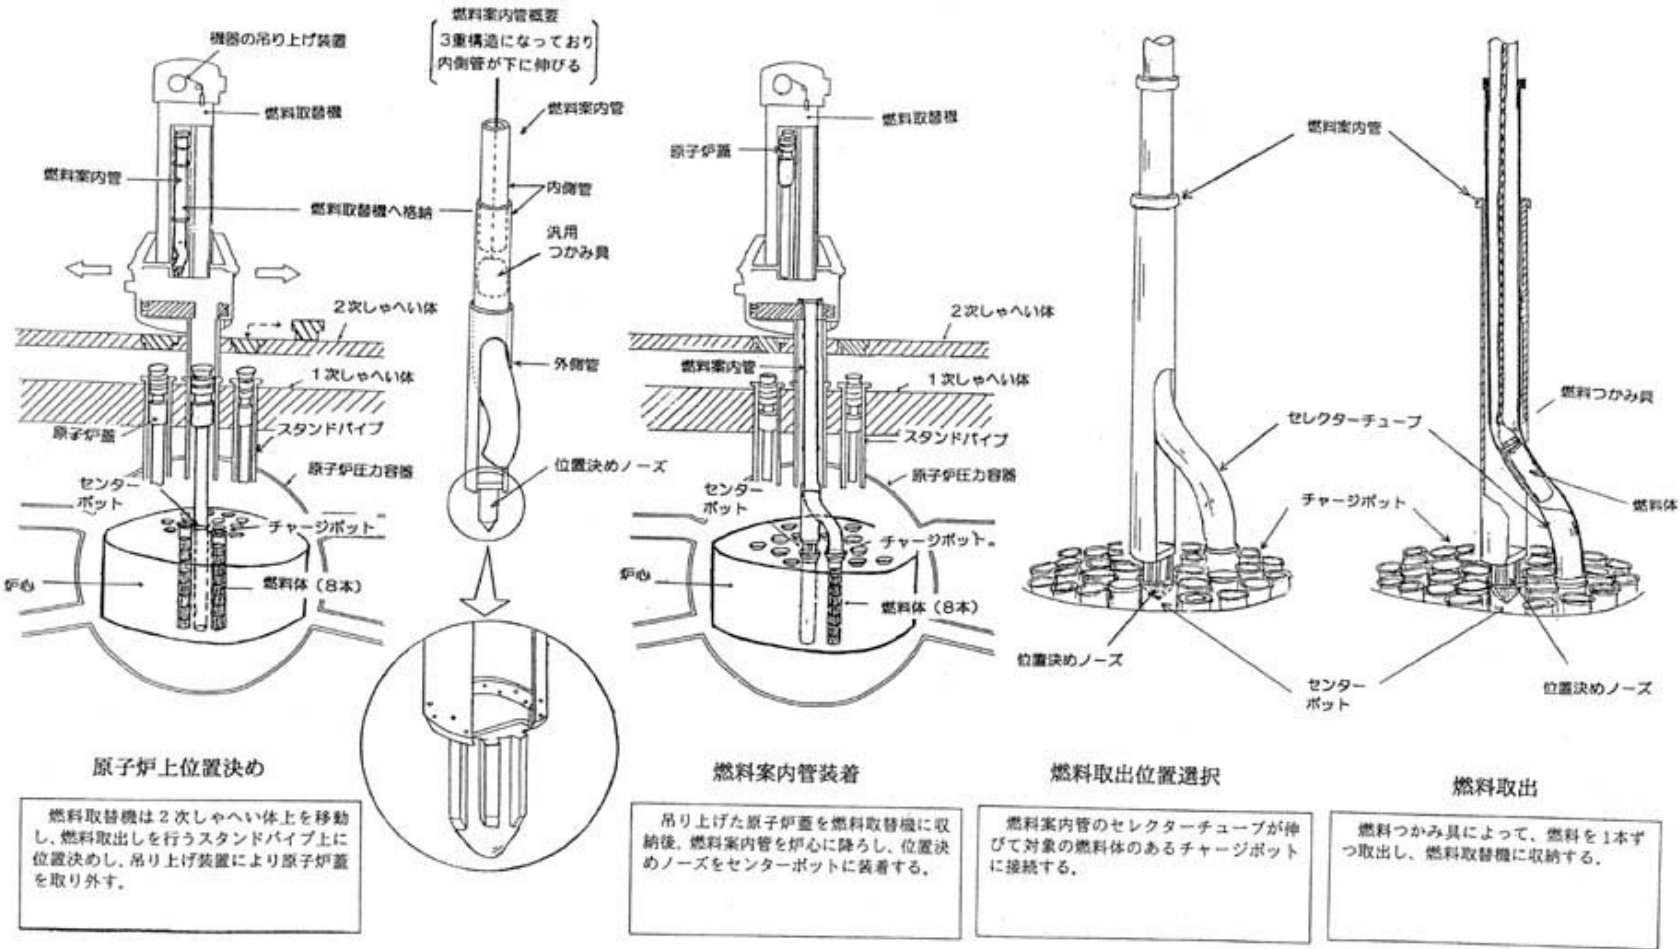
| 添付資料 2 | <u>東海発電所 燃料取出概要図</u> |

点検の結果、位置決めノーズは燃料案内管に固定しているネジ及びピンが全数切れたことにより離脱していることが判明しました。

原因調査の結果、平成 10 年 12 月に行った定期点検の際に外側管と内側管との摺動部隙間を狭めすぎ、その後、燃料取出作業を繰り返し行ったことから、摺動部のベアリングとレール間に摺動部で発生した金属摩耗粉が挟まってベアリングが回らなくなり、外側管と内側管が拘束されたものと推定されました。

このため、内側管を引き上げた際に外側管も一緒に持ち上げられ、途中で原子炉内のスタンドパイプ下端に接触し、その衝撃で外側管のみが自重で落下したため、先端部の位置決めノーズのネジ及びピンに過大な応力が加わり切れたことが判りました。

対策として、当該燃料案内管について外側管と内側管との隙間を標準値に調整するとともに、ピンについても強度の大きいものに取替えることとしました。また、予備の燃料案内管についても隙間状態の確認とともにピンを取替えることとしました。

なお、今後の燃料案内管定期点検時には、隙間の確認を行うこととします。
