### 敦賀発電所1号機のシュラウドサポート部損傷の調査状況について

別紙 「シュラウドサポート部損傷の調査状況」について

## 「シュラウドサポート部損傷の調査状況」について

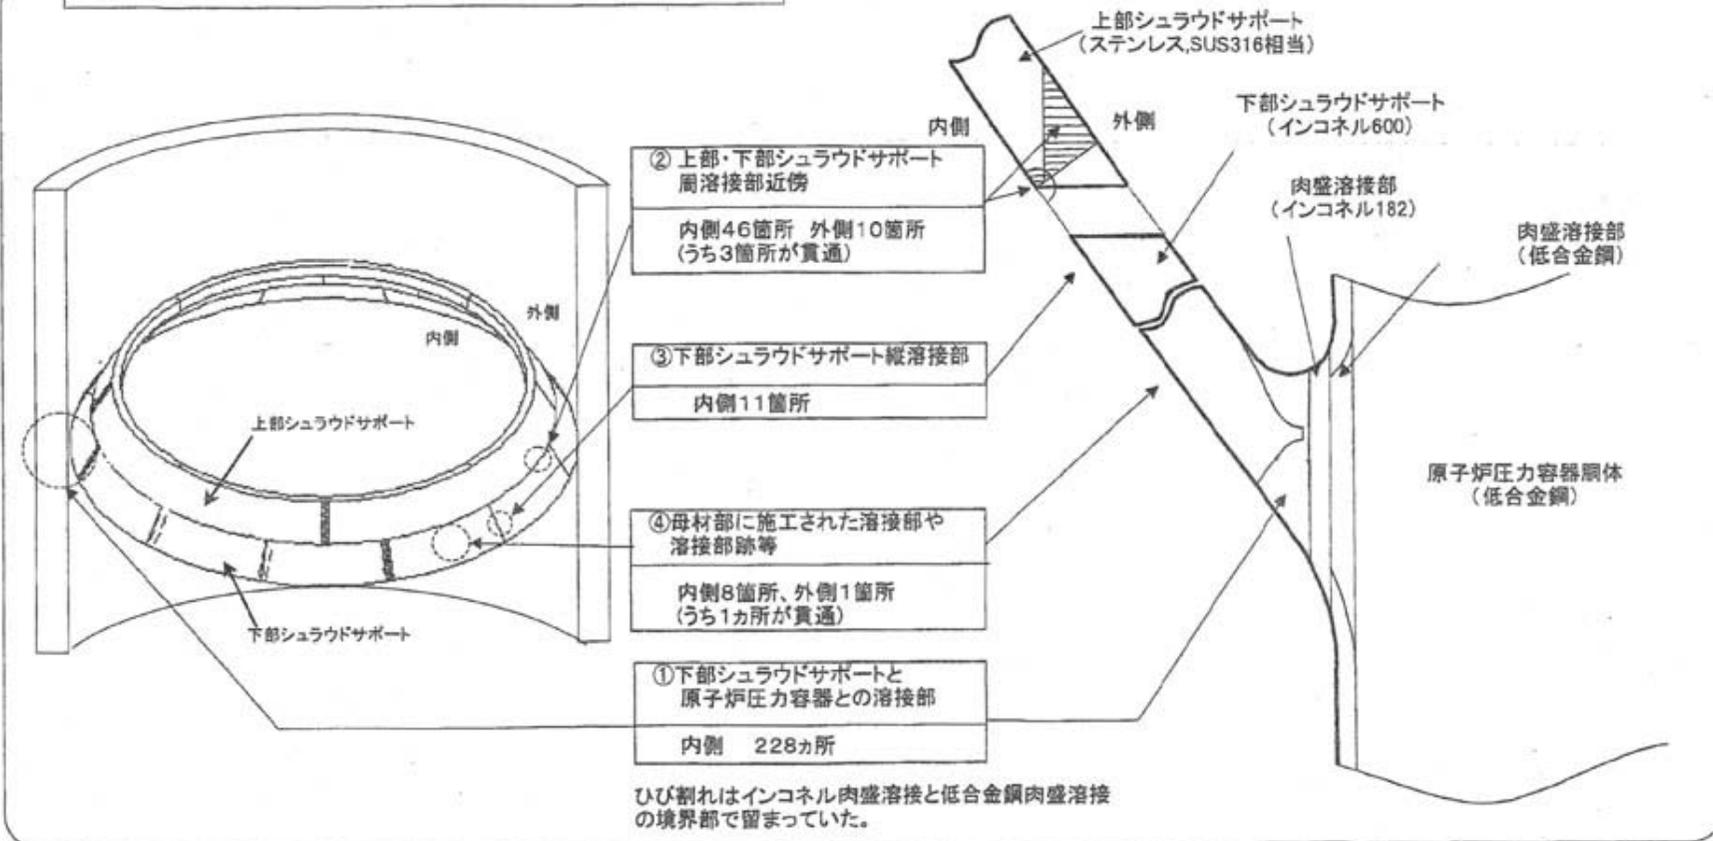
① 下部シュラウドサポートと原子炉圧力容器との溶接部

- ・内側溶接部で228ヶ所
- ・最大長さ 約60mm、最大深さ 約4.4mm
- ・すべて溶接金属部に発生
- ・概ね縦方向
- ・ひび割れはインコネル肉盛溶接と低合金鋼肉盛の境界部で留まっていた

・応力……溶接により発生する高い引張りの残留応力は、外側の方が内側に比べて高いが、耐圧試験後は外側の応力が低下し内側の方が高くなる。

内側 約330MPa  
外側 160~270MPa

・材料……一般的にインコネル182は優れた耐腐食性を有しているものの海外において、応力腐食割れの報告事例がある。

・環境……水素注入開始まで比較的溶存酸素濃度が高い環境。

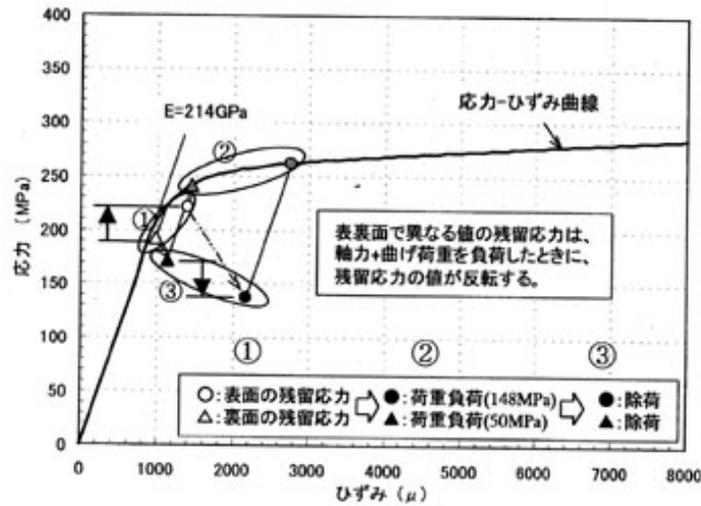
軸力+曲げ試験結果(A): 中央部のひずみεと応力σの履歴

初期残留応力の高い表面に、裏面より大きな軸力+曲げ荷重を負荷し塑性変形させ除荷すると、表面と裏面で残留応力の大小関係が逆転し、初期の応力が高い表面ほど、除荷後の残留応力は小さくなった。
