### 東海第二発電所の手動停止の原因と対策について

当社、東海第二発電所（沸騰水型軽水炉、電気出力 110 万キロワット）は、定格出力で運転中のところ、2 台ある原子炉再循環ポンプのうち 1 台（A 号機）の軸封部（メカニカルシール）でシール水のシールリーク流量に増加傾向が認められました。直ちに原子炉を停止する必要はありませんが、今後当該ポンプのシール機能の低下につながる可能性があることから、点検・調査を実施することとし、12 月 26 日 12 時から出力降下を開始し、原子炉を手動停止することとしました。なお、本事象による外部への放射能の影響はありません。

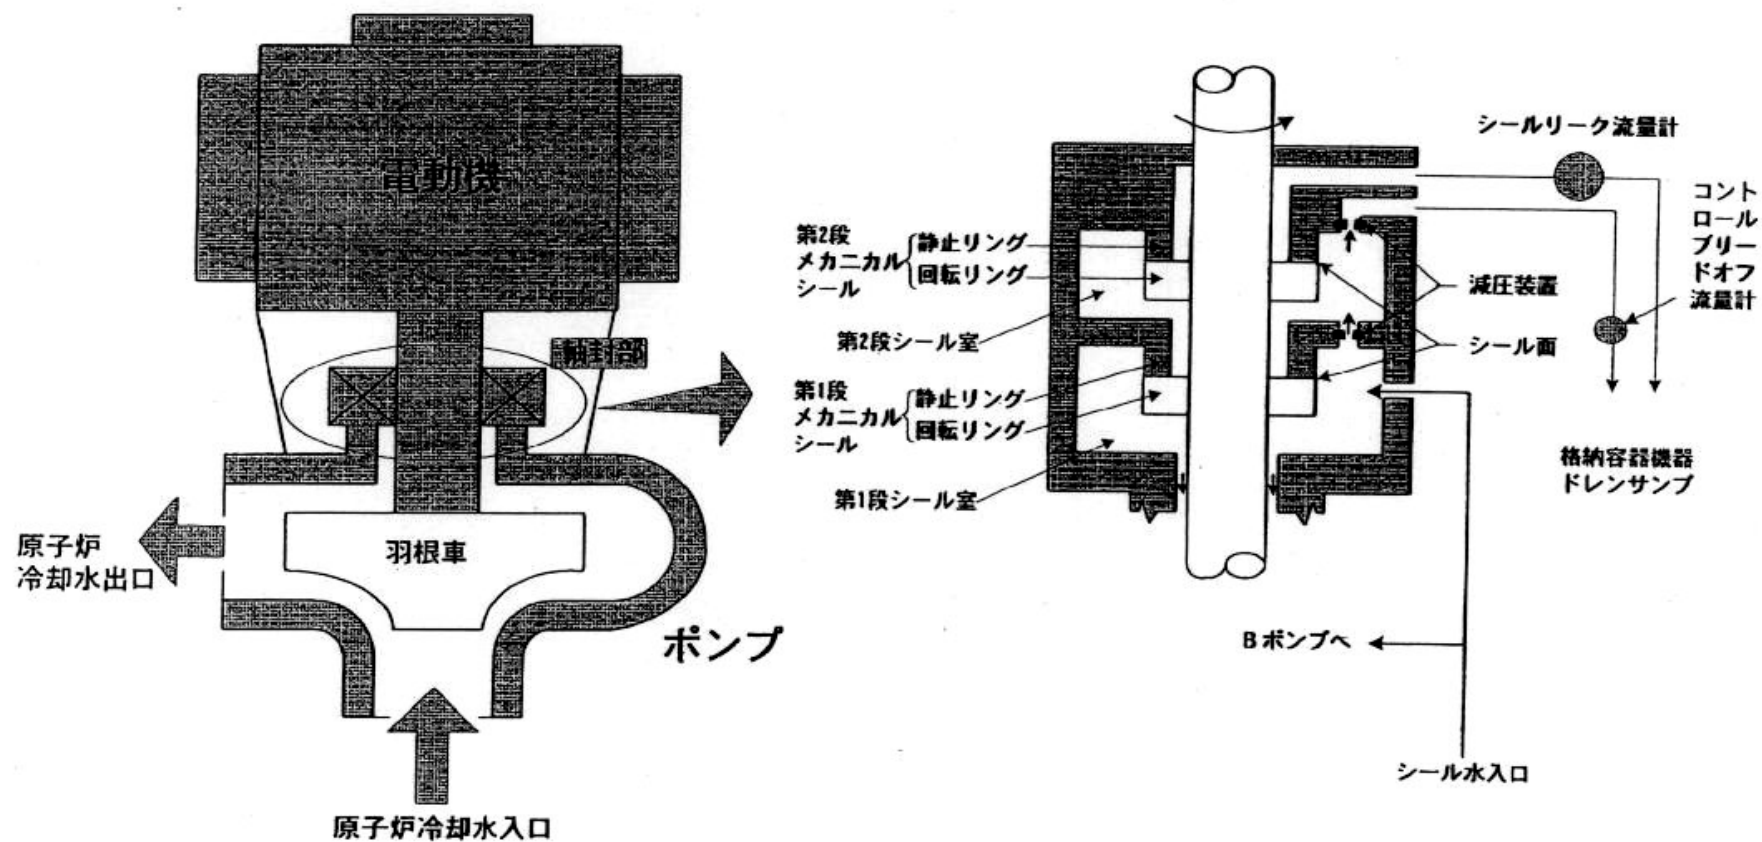
原子炉再循環ポンプ軸封部概略図

点検・調査の結果、当該ポンプの第 1 段及び第 2 段軸封部シール面に面荒れと微小な浸食跡が確認されたことから、シールリーク流量が増加した原因は、同浸食跡からの漏えいによるものと推定されます。また、面荒れと浸食を生じさせた原因は、軸封部にシール水を供給している系統にある制御棒駆動水ポンプ入口フィルタの取付け状態が十分でなかったことから、同系統に流入した微細な固形分が当該フィルタの合わせ面を通り抜けてシール面にかみ込んだものと推定されます。

このため、当該ポンプの軸封部を新品に取替えるとともに、制御棒駆動水ポンプ入口フィルタ交換作業の管理を徹底することとしました。
