平成14年4月17日  
日本原子力発電株式会社

### 敦賀発電所1号機の原子炉起動と調整運転開始について

## 敦賀発電所 1 号機 第 27 回定期検査の概要

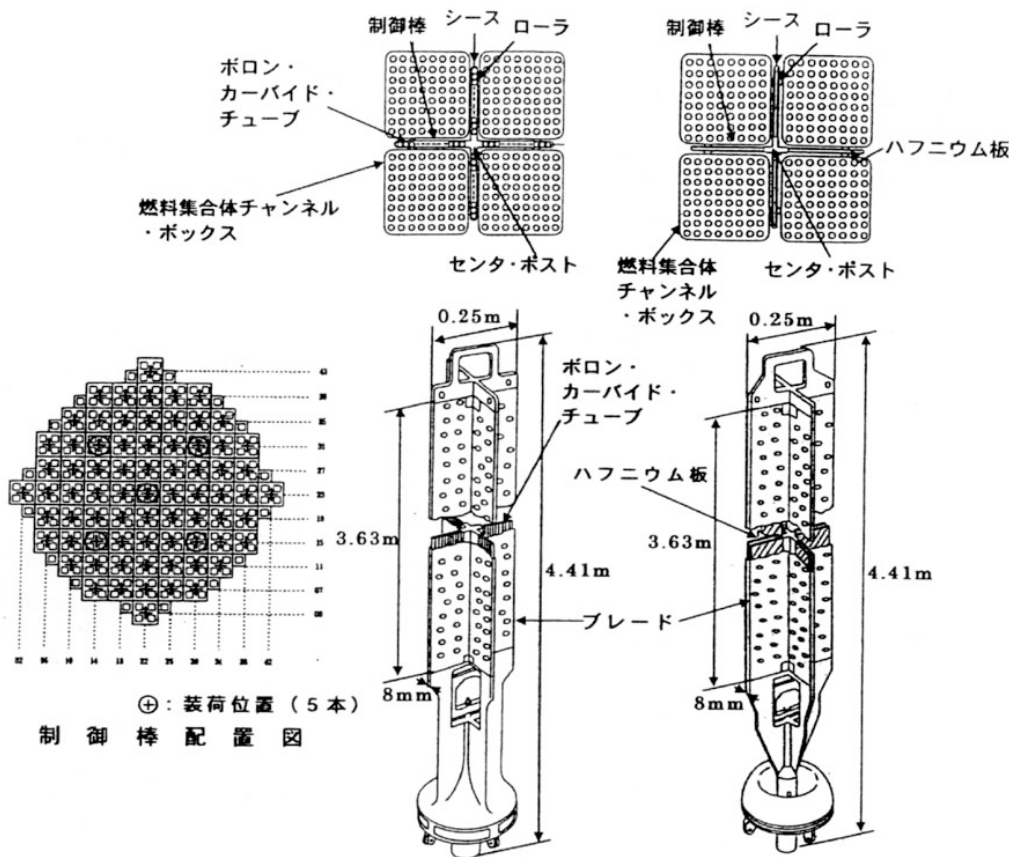
制御棒取替工事

炉内の制御棒 73 本中、5 本を中性子吸収材にハフニウム板を使用した新型制御棒\* 1 に取替えた。

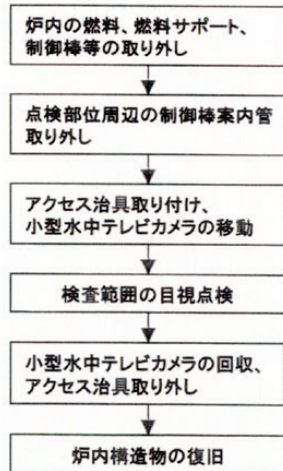
点検手順

前回の定期検査（第 26 回定期検査）で、シュラウド取替工事を実施した際、シュラウドサポートのひび割れが発見され対策工事を行なった。このため、取替えたシュラウドサポートの健全性確認の観点から、シュラウドサポートの内側について、新たに開発した自走式の小型水中テレビカメラを用い、目視点検を行い、健全性を確認した。

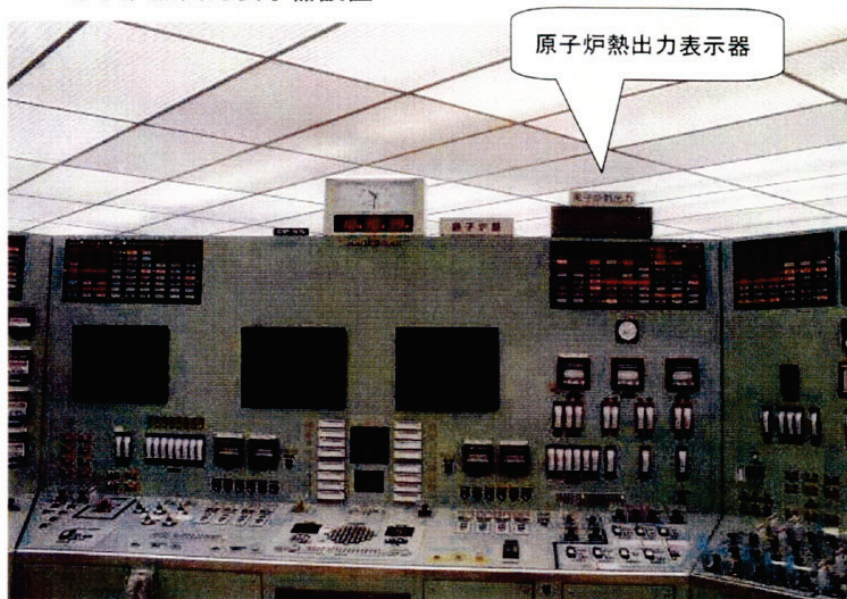
### 1. 原子炉熱出力表示器設置

定格熱出力一定運転を導入するにあたり、運転管理方法の信頼性向上を目的とし、中央制御室に原子炉熱出力を常時表示する原子炉熱出力表示器を設置した。また、発電機および主変圧器の運転状態を監視するために、発電機無効電力警報を設置した。
