敦賀発電所2号機の原子炉手動停止の原因と対策について  
(高圧タービン軸受部付近の保温材からの発炎)

# 高圧タービン NO.2 軸受部付近の保温材からの発火について

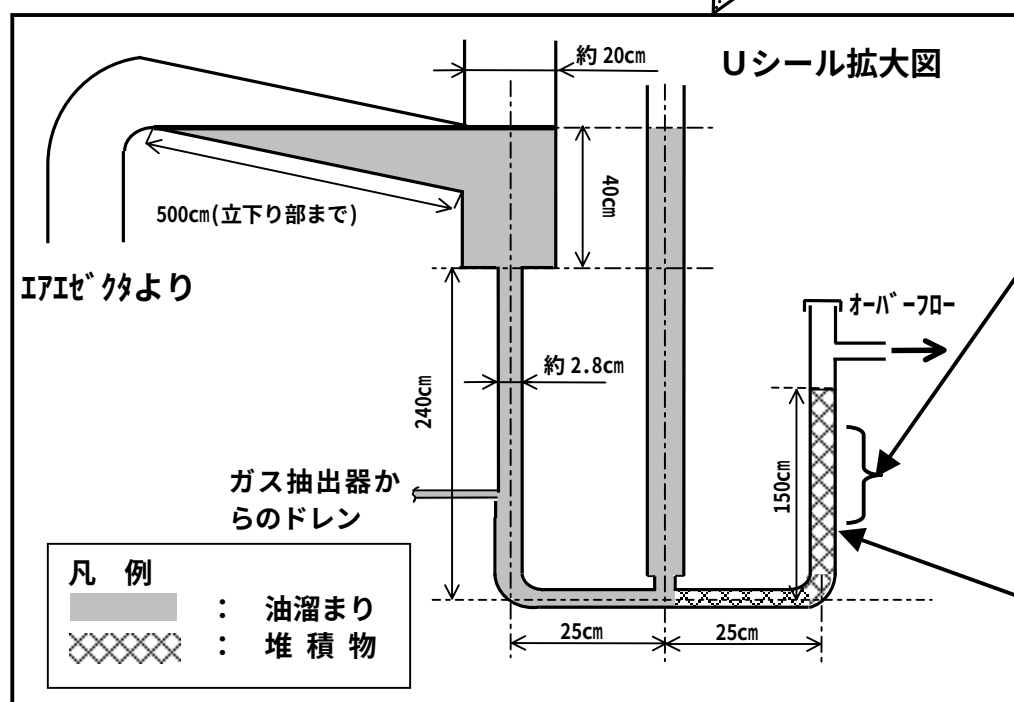
Uシール出口配管

れ、Ｕシールを切断して調査を行いました。この結果、当該部は運転開始以降これまで保守点検を行っておらず、Ｕシール出口配管では高さ約１５０ｃｍまで内部に堆積物が確認され、Ｕシールが閉塞傾向であったことが判明しました。

また、Ｕシール内の堆積物と、Ｕシール切断により回収した潤滑油が約１００リットルあったことから、Ｕシール上流側の油面はエアエゼクタ出口配管の高さ近くまであったと推定されます。
