平成 15 年 7 月 2 日
日本原子力発電株式会社

敦賀発電所 1 号機 第 28 回定期検査の状況について

(紛失した主給水逆止弁構成部品の調査状況)

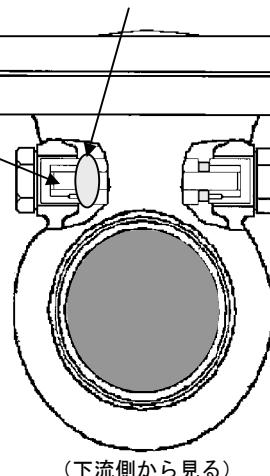
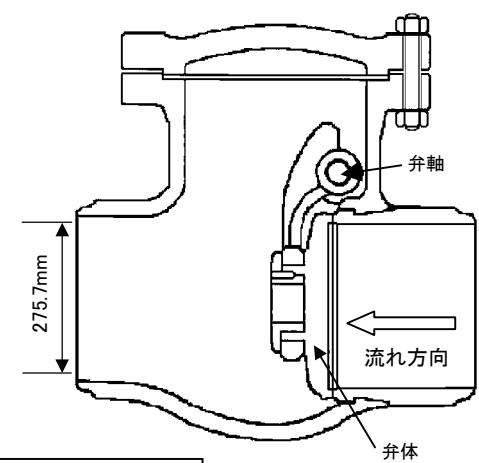
主給水逆止弁構造図

当社、敦賀発電所 1 号機（沸騰水型軽水炉：定格出力 35 万 7 千 kW）は、平成 15 年 6 月 14 日より第 28 回定期検査を実施しておりますが、6 月 23 日、格納容器内に設置されている主給水逆止弁*1 の分解点検を実施していたところ、弁本体を支える弁軸の両端に取り付けられている 2 個のワッシャー（外径 56 mm、内径 32.5 mm のリング状、ステンレス製）のうち、片方のワッシャーが紛失していることを確認しました。

また、ワッシャーと接する軸表面 2 箇所と残っていたワッシャーの内側が摩耗減肉していることを確認しました。

紛失したワッシャー
(外径 : 56mm 内径 : 32.5mm 材質 : ステンレス)

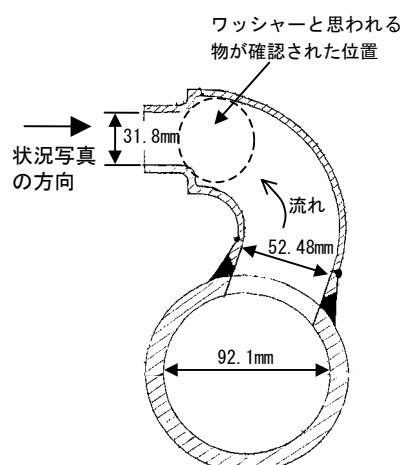
給水スパージャ概略図
(給水ノズル 225° 位置)

調査の結果、原子炉圧力容器内の給水スパージャフローノズル内側に、ワッシャーと思われる物体があることを確認しました。

今後、紛失したワッシャーと思われる物体の取り出し方法について検討するともに、弁軸およびワッシャーが過度に摩耗した原因について調査します。

なお、物体を取り出す準備として、現在、炉内に装荷されているすべての燃料集合体（193体）の取り出し作業を本日から開始する予定です。
