## 敦賀発電所 1 号機 第 28 回定期検査の状況について

## (主給水逆止弁の類似弁の分解点検調査状況)

# 主給水逆止弁の類似弁の点検調査状況

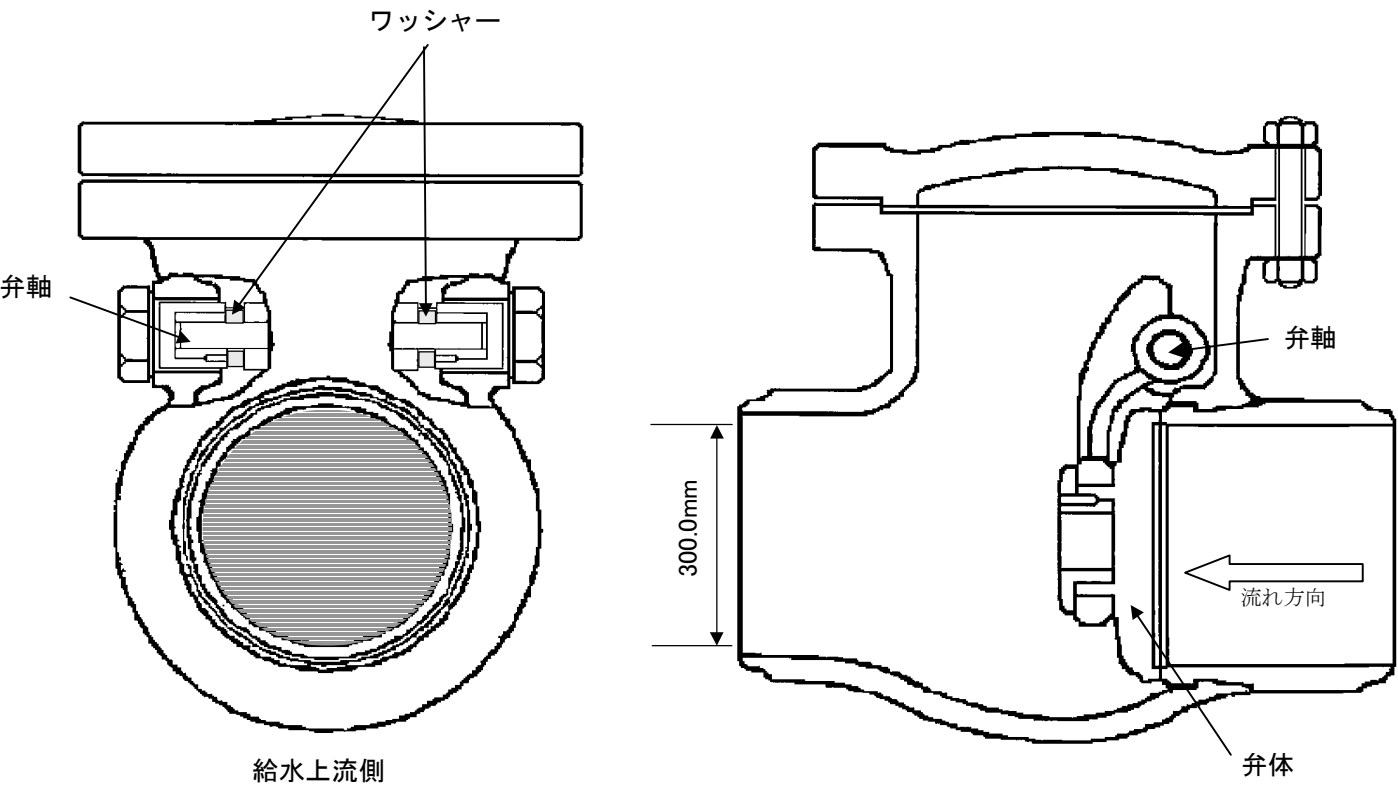
## 2、原子炉給水ポンプ出口逆止弁構造図

その後、主給水逆止弁の類似弁（9 弁）について開放して点検を行ったところ、7 月 4 日、原子炉給水ポンプ出口逆止弁 2 弁（当該弁）について、弁軸の両端に取り付けられているワッシャー（外径 56 mm、内径 32.5 mm のリング状、銅合金製）の片方がなくなっていることを確認しました。また、当該弁について、詳細分解点検を実施した結果、残っていたワッシャーの内側と側面および弁軸表面が摩耗減肉していることを確認しました。
