平成15年8月6日  
日本原子力発電株式会社

### 敦賀発電所1号機の原子炉起動と調整運転開始について

## 敦賀発電所1号機 第28回定期検査の実施状況

## 敦賀発電所 1 号機 第 2 8 回定期検査で実施した自主点検の例

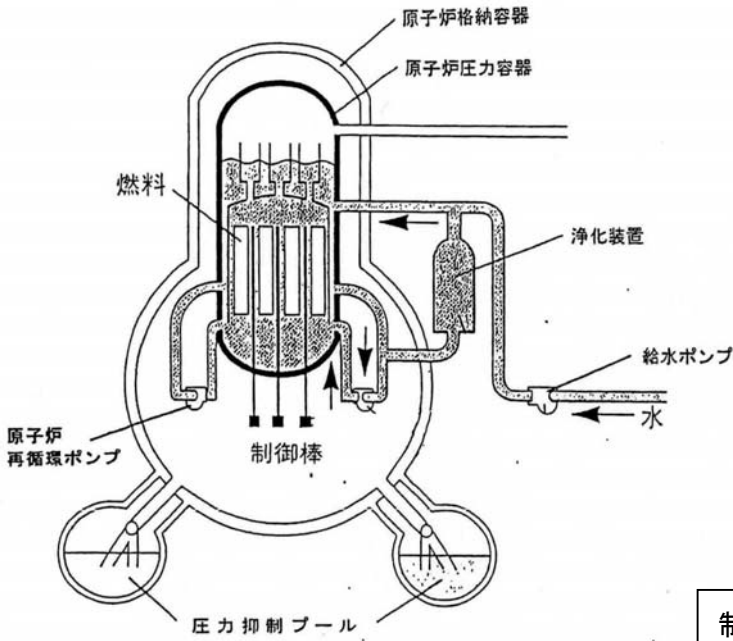
(沸騰水型軽水炉)概略図

「制御棒点検工事」において、前回定期検査で取り替えた新型制御棒5本について外観目視点検したところ、制御棒表面のシース（ステンレス材の板：SUS316L）とハフニウム板固定部材（ステンレス材）の溶接部近傍にひびを確認しました。

新型制御棒については、運転中、原子炉出力を一定に維持するための制御用として炉心に部分挿入していますが、ひびはこの炉心に挿入されていた範囲に存在していました。

ひびの原因については、観察されたひびの特徴から応力腐食割れによるものと推定されました。

新型制御棒表面のシースとハフニウム板固定部材との溶接部近傍のひびについて

なお、ひびが認められた5本の制御棒については、従来型の制御棒に取り替えました。
