敦賀発電所2号機 第13回定期検査の状況について  
(加圧器逃がし弁用管台部等におけるひび割れの調査状況)

当社、敦賀発電所2号機（加圧水型軽水炉：定格電気出力116万キロワット）は、平成15年9月5日より第13回定期検査を実施しておりますが、9月9日、加圧器逃がし弁ライン\*1の管台部表面にほう酸の析出（白色、粉末状）を確認し、スンプ測定\*2の結果、翌10日、当該管台部の溶接部表面にごく微小な割れ（外表面長さ約0.4mm）を確認しました。

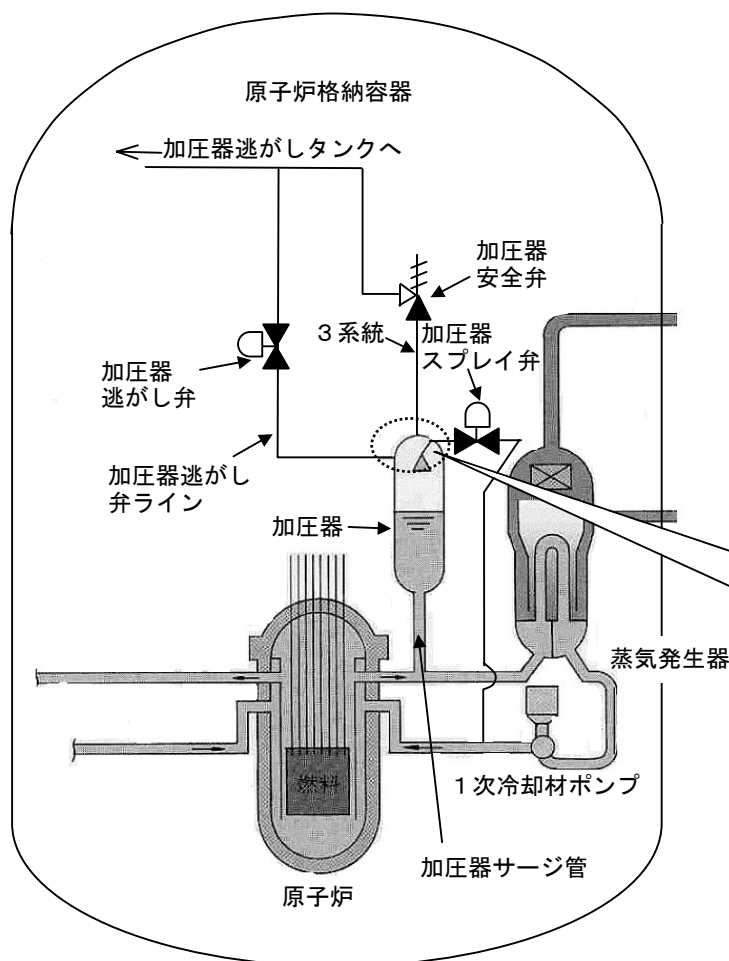
## 概略系統図

当該管台溶接部について、超音波探傷検査および放射線透過検査を実施したところ、管台溶接部内部に軸方向のひび割れ指示を2箇所を確認しました。うち1箇所のひび割れ指示は、管台溶接部外表面に割れが認められた箇所に確認されました。

また、加圧器安全弁\*3（A～Cの3系統）および加圧器スプレイ弁\*4用管台溶接部について、超音波探傷検査を実施したところ、加圧器安全弁（A）用の管台溶接部内部に、軸方向のひび割れ指示を1箇所を確認しました。

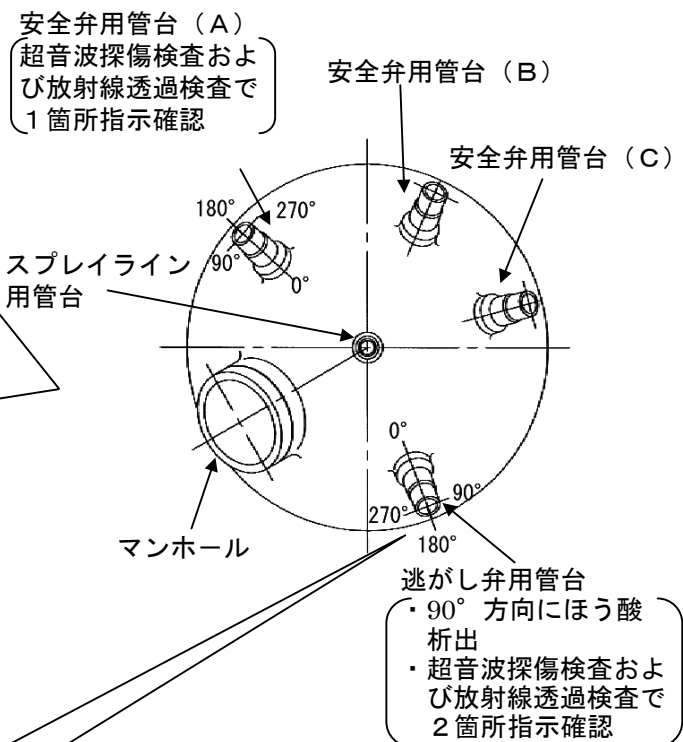
## 管台配置図 (加圧器上部から)

これら3箇所は、溶接施工時に行った手直し溶接部であることを確認しました。
