平成15年10月9日  
日本原子力発電株式会社

敦賀発電所2号機 第13回定期検査の状況について  
(加圧器逃がし弁用管台部等におけるひび割れの原因と対策)

# 加圧器逃がし弁用管台部の調査結果および対策の概要

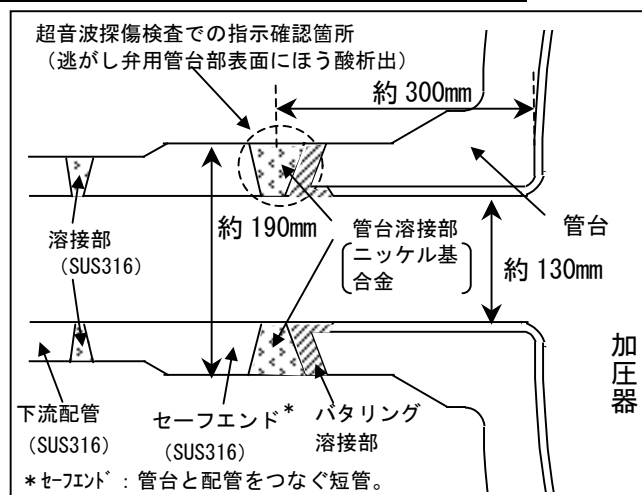
管台断面図（逃がし弁用・安全弁用）

加圧器逃がし弁用管台および加圧器安全弁用管台（A）の溶接部近傍を切断し、内面を観察した結果、外面からの検査でひび割れの指示を確認した3箇所の溶接部内面にひび割れを確認しました。これらの箇所について、浸透探傷検査、スンプ測定を実施した結果、軸方向に枝分かれした線状指示を4本確認し、これらのひび割れは溶接金属内の柱状結晶粒界に沿って枝分かれしていました。また、当該溶接部のひび割れの破面観察\*6を実施した結果、ひび割れは溶接部のみに留まっており、柱状結晶粒破面が認められました。

これらのことから、ひび割れの原因は、環境、材料、応力の３因子が重畳して発生した応力腐食割れであると推定しました。

加圧器逃がし弁用管台部および加圧器安全弁用管台部（Ａ）の管台とセーフエンドの溶接部について溶接金属材料を耐応力腐食割れ性に優れたニッケル基合金（６９０系）＊８に変更し復旧します。
