敦賀発電所1号機の原子炉起動と調整運転開始について

敦賀発電所 1号機 第 29 回定期検査の実施状況

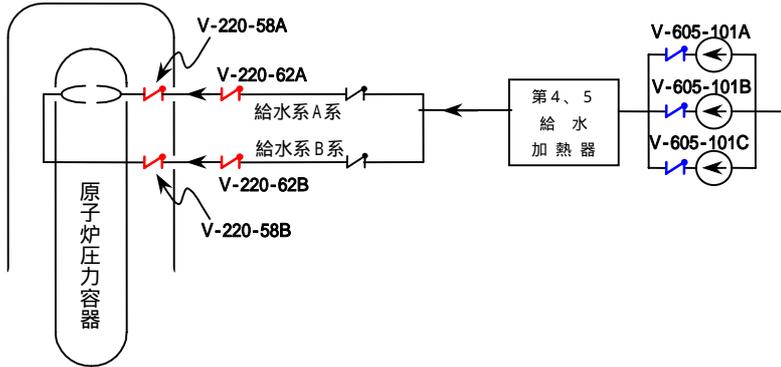
給水系系統概略図

前回定期検査中に確認された主給水逆止弁等のワッシャーの脱落事象に鑑み、主給水逆止弁4台、給水ポンプ出口逆止弁3台をワッシャーのない構造の弁体に取り替えました。

取替対象弁	
主給水逆止弁	V - 220 - 58 A
	V - 220 - 58 B
	V - 220 - 62 A
	V - 220 - 62 B
給水ポンプ出口逆止弁	V - 605 - 101 A
	V - 605 - 101 B
	V - 605 - 101 C
