平成17年 7月13日
日本原子力発電株式会社

東海第二発電所 第21回定期検査の状況について
(シュラウドサポート部の縦溶接線のひび割れに係る健全性評価書の提出)

炉心シュラウド等の健全性評価について

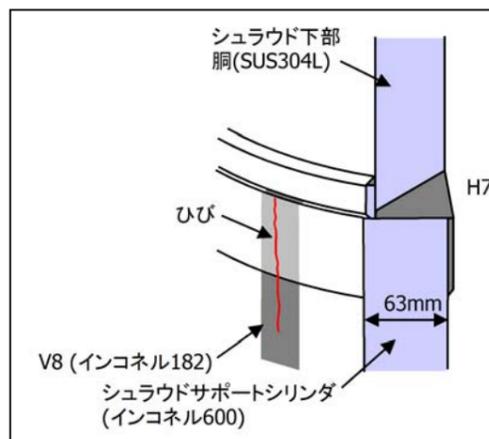
今回確認されたひび割れは、以下のことから応力腐食割れ（SCC）によるものと推定した。

応力腐食割れは、金属そのものの材料因子、溶接による引張残留応力等の応力による因子、金属周りの環境因子が重なることで発生するとされている。

(環境) 溶存酸素濃度等から、当該部はSCCの発生環境にあった。

(平成9年から炉内構造物の腐食環境を改善するため、水素注入を行っている)
