平成17年 9月 9日  
日本原子力発電株式会社

東海第二発電所

## 電動機駆動原子炉給水ポンプ（B）出口弁の点検に伴う原子炉手動停止について （原因と対策）

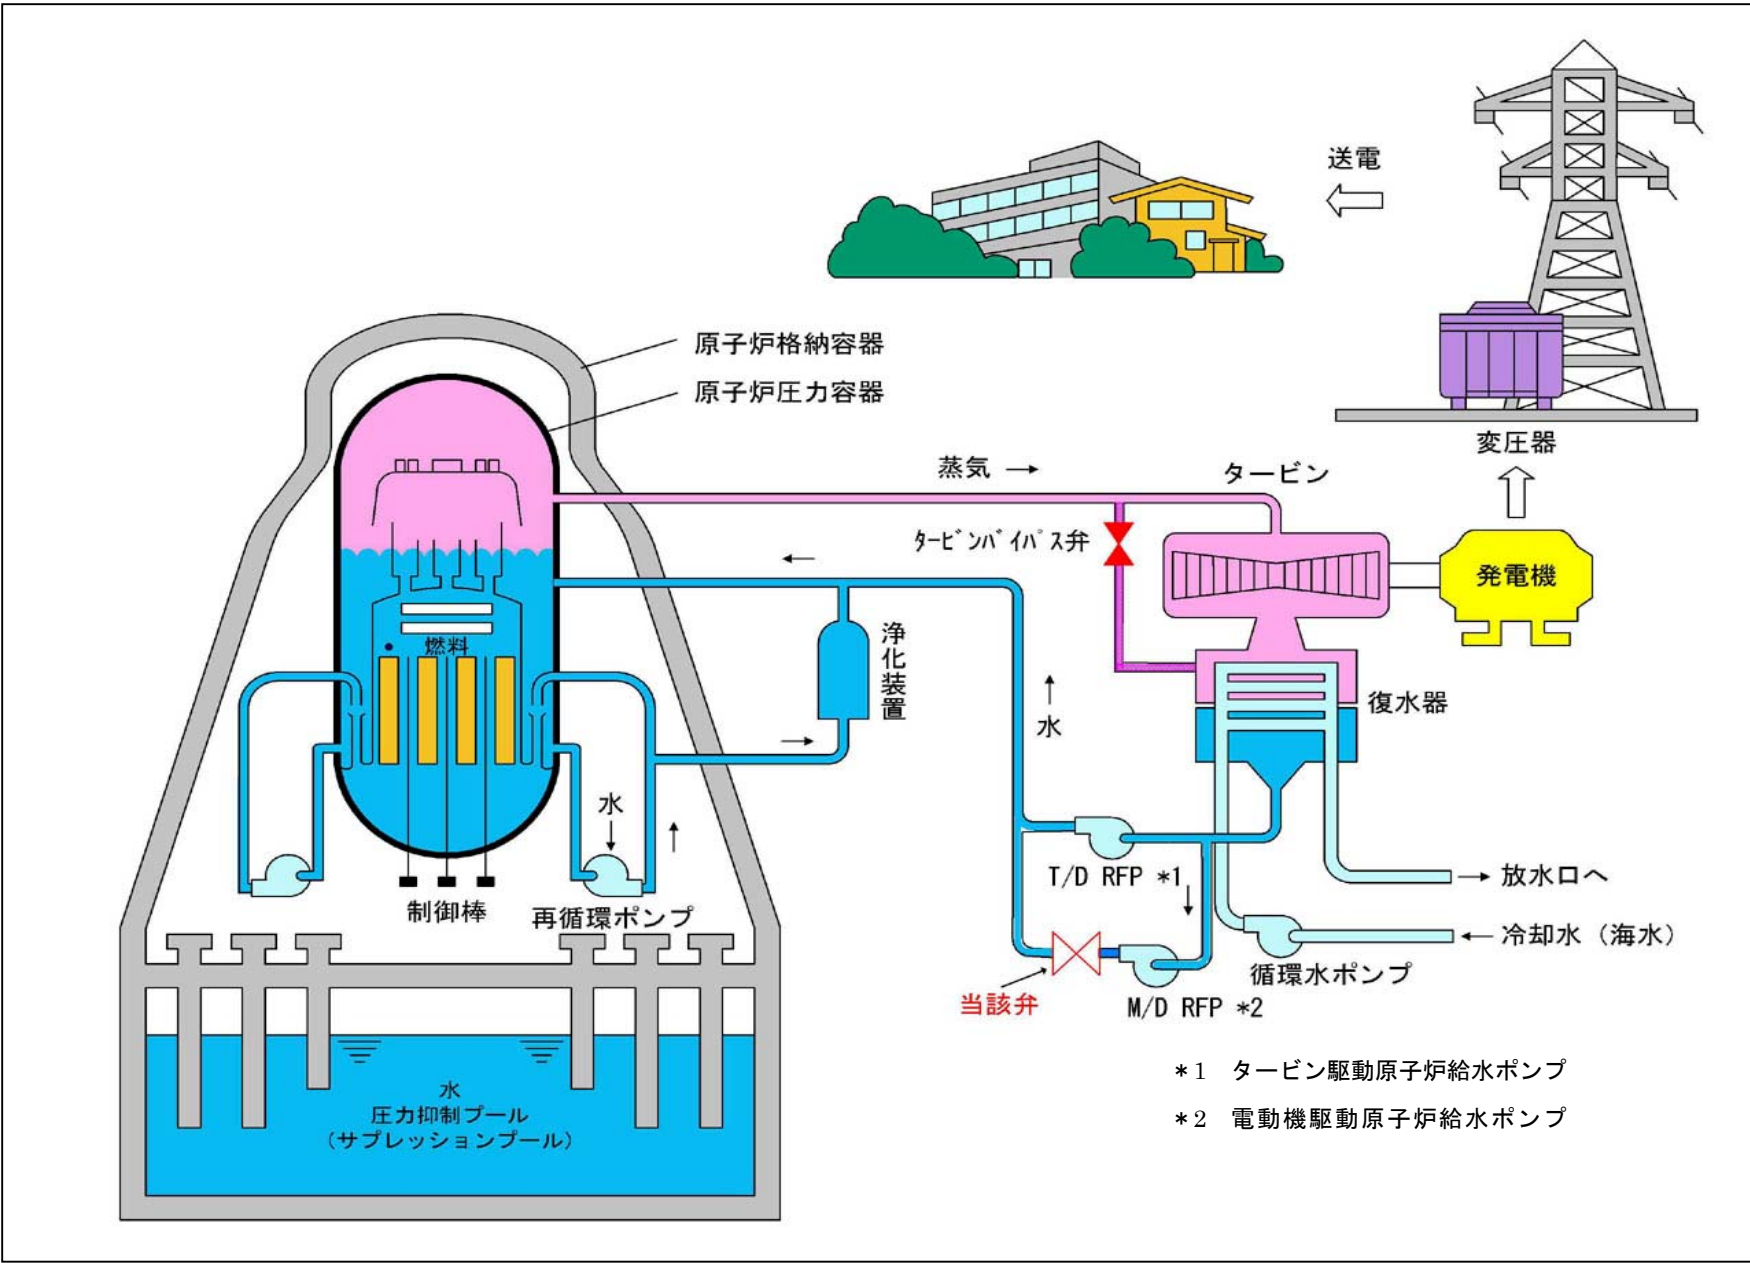
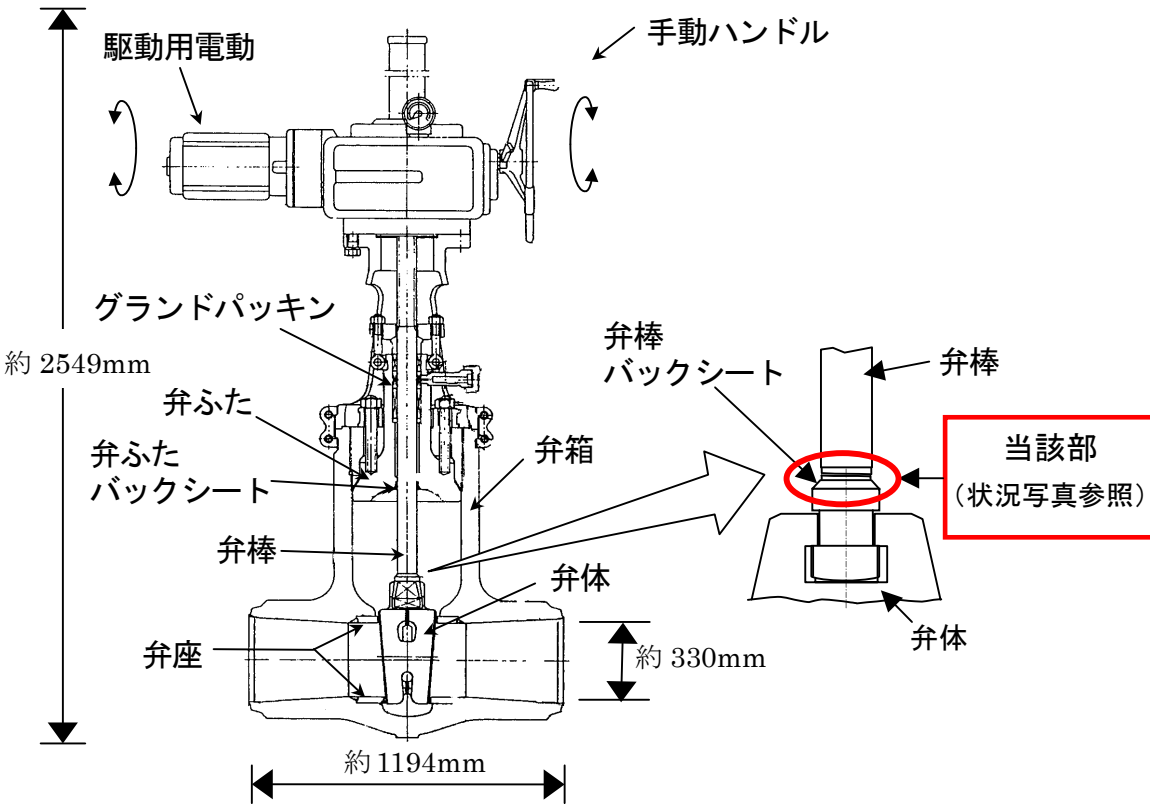
添付図 1

- ・ 弁形式：ウェッジゲート弁
- ・ 弁棒材質：SUS403 (H) \*3
- ・ 弁棒外径：φ75mm
- ・ 弁棒速度：686mm/min (設計値)
- ・ 重量 弁棒：62kg 弁体：160kg

- ・ 弁棒はバックシート※4直上部で破断していた。
- ・ 弁体、弁座については弁の動作の異常に繋がる状況は認められなかった。
- ・ 弁体の弁棒接合部に、摩耗、変形等の異常はなかった。
- ・ 弁ふたのバックシート部の浸透探傷試験の結果、指示は認められなかった。

\*3 SUS403(H)：マルテンサイト系ステンレス鋼、弁棒の引張強さを上げるため、JIS材のSUS403に熱処理を施したもの。

\*4 バックシート：弁全開時に、弁ふたの弁棒貫通部から内部の流体が漏れないようにするためのもの。

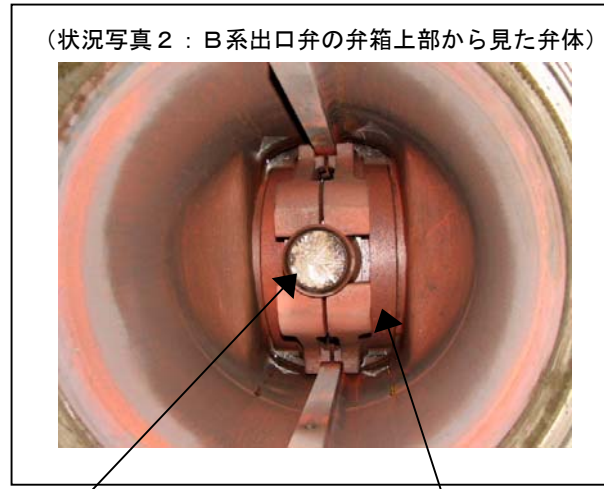
弁棒の破断部

弁棒は運転開始（昭和 53 年）以降の使用期間を経てB系出口弁のくびれ部で発生したSCCが深さ最大 20mm 程度まで進展し、今回の定期検査での開操作によって弁棒に加わったスラスト荷重により、弁棒のくびれ部が破断しました。

- （１） A、B系出口弁の弁棒くびれ部の形状を変更し、新品に取り替えた。なお、弁棒くびれ部の曲率は引張応力を低減させるために、緩やかなものに変更するとともにくびれ部の径を太いものにした。
- （２） A、B系出口弁は、今後、定期的に分解点検を実施するよう点検計画を見直すこととする。また、当該弁以外で起動・停止時及び運転中に開閉する主要系統で用いられ、かつ、分解点検の周期が定まっていない電動弁についても、定期的に分解点検を実施することとする。
- （３） B系出口弁を含め、今回の事象のような弁棒破断の可能性が否定できない状況にある同様な電動弁（計4弁）については、プラント運転中、弁棒に過大な応力が加わらないように、トルクスイッチ\*<sup>1</sup>による停止信号が働く前にリミットスイッチ\*<sup>2</sup>による停止信号が働くようリミットスイッチ停止回路の追加を行った。
