敦賀発電所 1 号機 原子炉給水ポンプ C 補助油ポンプ点検に伴う出力降下について  
(補助油ポンプからの潤滑油漏えいの原因と対策)

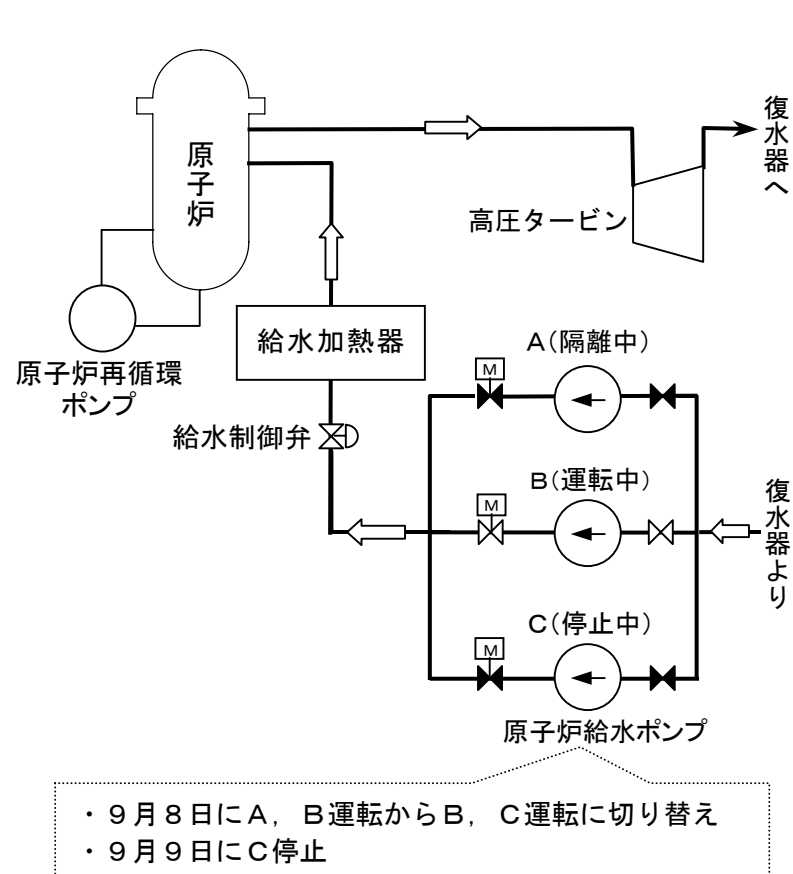
## 原子炉給水ポンプ系統概要図

敦賀発電所 1 号機（沸騰水型軽水炉：定格電気出力 35 万 7 千 kW）は定格熱出力一定運転中のところ、平成 17 年 9 月 8 日 16 時 25 分に運転中の原子炉給水ポンプ<sup>\*1</sup> A のメカニカルシール部付近からの漏えいを確認したことから、待機状態にあった原子炉給水ポンプ C を起動し、原子炉給水ポンプ A を停止しました。

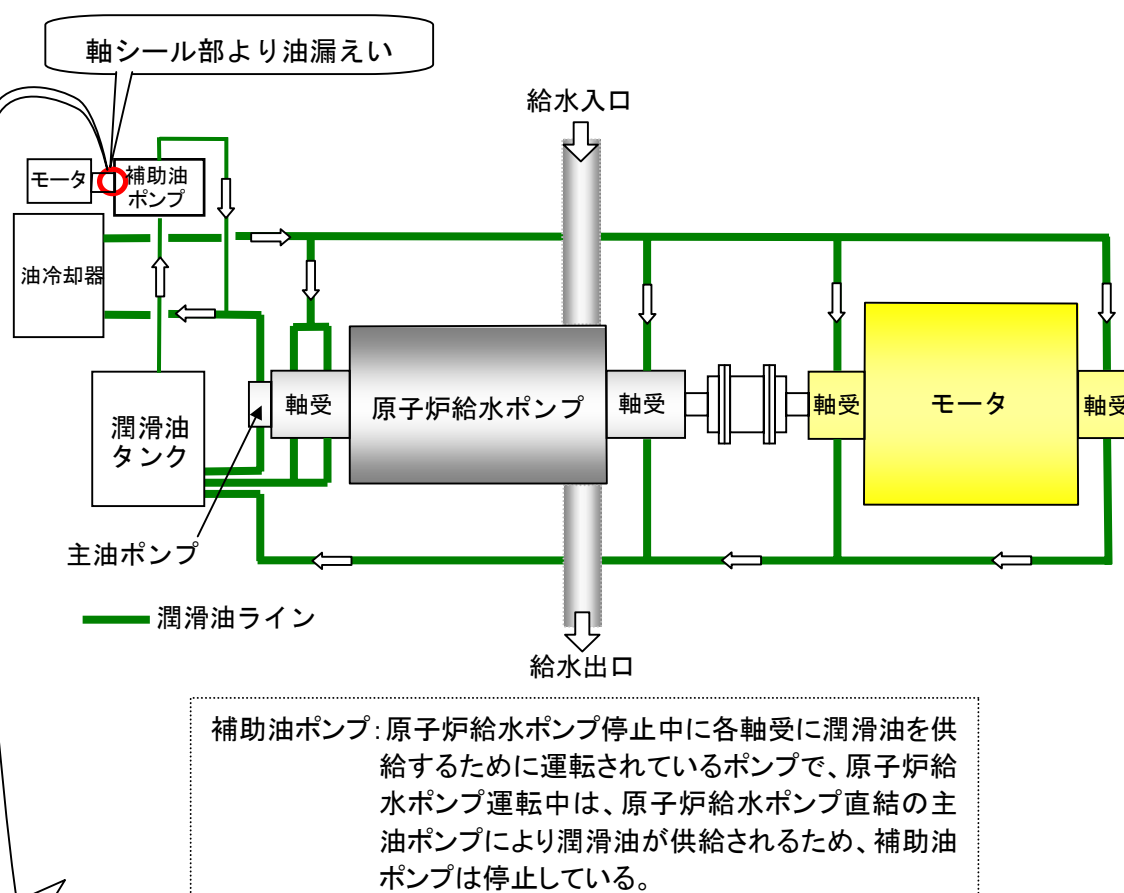
## 原子炉給水ポンプC潤滑油系統図

その後、同日、17 時頃、起動した原子炉給水ポンプ C の補助油ポンプ<sup>\*2</sup> のメカニカルシール<sup>\*3</sup> 部からの潤滑油の漏えい（約 55 cc/分）が確認されたことから、電気出力を 50% とした状態で、同ポンプを停止し当該部の点検を行うこととしました。
