**敦賀発電所 1 号機の原子炉起動と調整運転開始について**

敦賀発電所 1 号機 第 30 回定期検査の実施状況

## 敦賀発電所 1 号機 第 30 回定期検査の実施状況

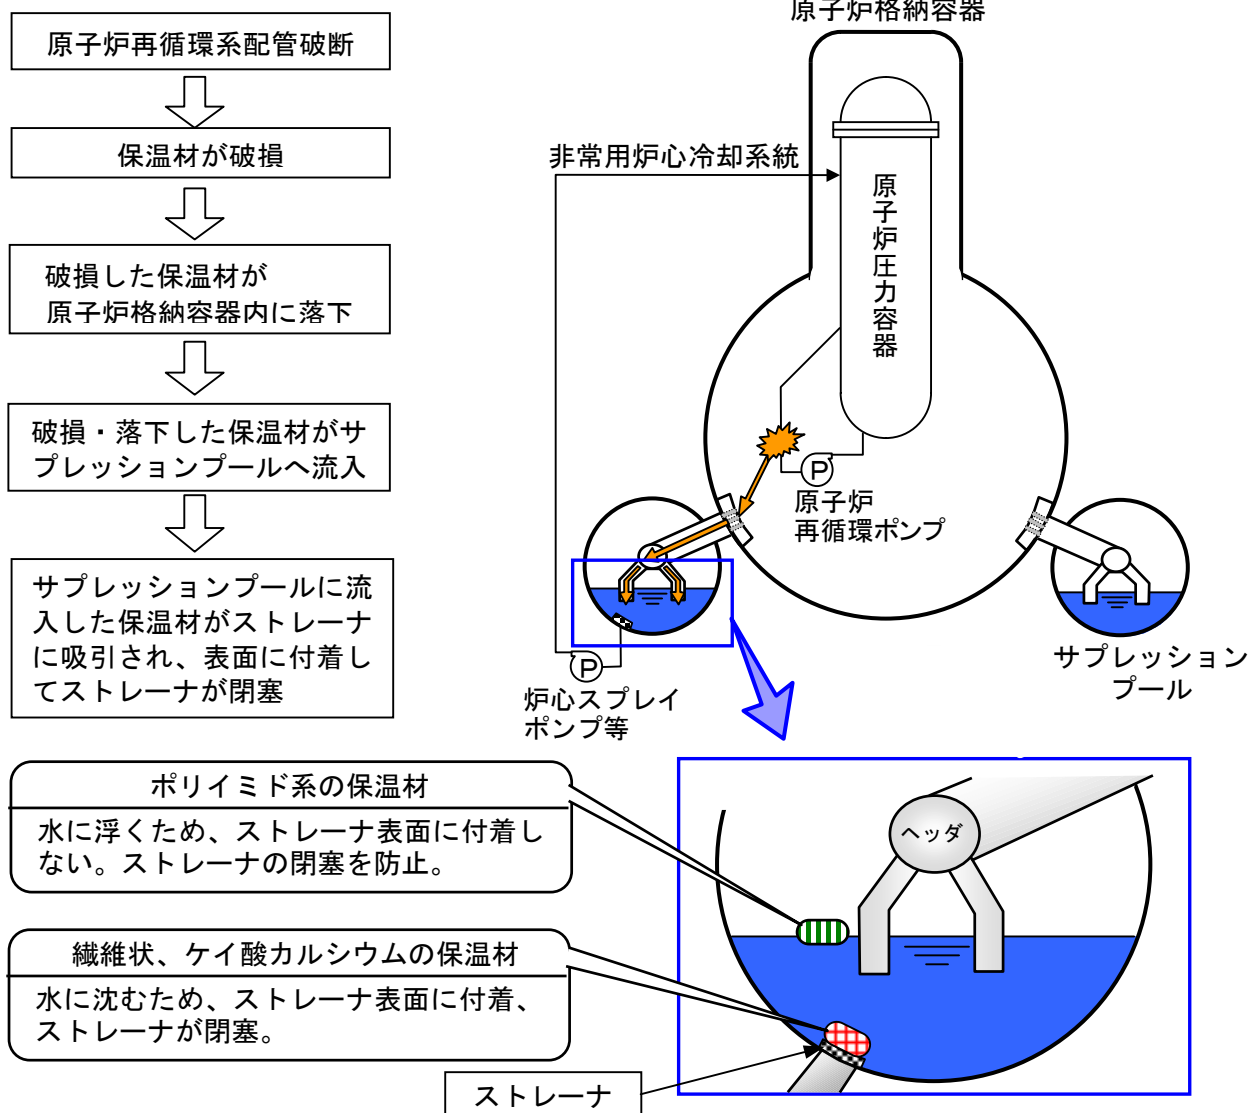
### 1. 原子炉冷却材喪失事故時のストレーナ閉塞までの流れ（想定）

原子炉冷却材喪失事故時において、非常用炉心冷却系統のストレーナが配管保温材等の異物により閉塞し、非常用炉心冷却系統の機能が確保できなくなることを防止する観点から、原子炉格納容器内で使用されている繊維状およびケイ酸カルシウムの保温材を軽量で水に浮くポリイミド系発泡材の保温材に取替えました。
