**敦賀発電所2号機の定期検査の状況について  
(蒸気発生器入口管台溶接部の点検結果と傷の調査)****1. 発生状況**

## 敦賀発電所2号機の定期検査状況について (蒸気発生器入口管台溶接部の点検結果と傷の調査)

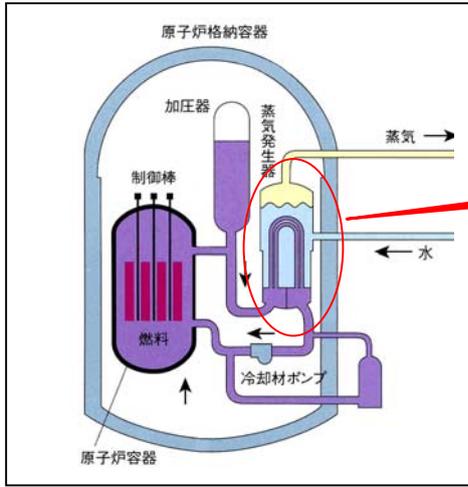
蒸気発生器概要図

この工事のため、事前に当該溶接部内面について渦流探傷試験(ECT)\*<sup>3</sup>を実施したところ、A蒸気発生器の入口管台溶接部で1箇所、B蒸気発生器の入口管台溶接部で5箇所の有意な信号指示が認められました。なお、B蒸気発生器の出口管台溶接部では信号指示は認められませんでした。

有意な信号指示が認められた個所について、超音波探傷試験(UT)を実施した結果、B蒸気発生器入口管台溶接部の指示部で、最大指示長さ約2.1mm、最大指示深さ約1.2mm(管台部の厚さ:約7.9mm)の傷と評価されました。

有意な信号指示が認められたC蒸気発生器の入口管台溶接部の指示部について、UTを実施した結果、最大指示長さ約1.4mm、最大指示深さ約1.3mm(管台部の厚さ:約7.8mm)の傷と評価されました。

発生場所

今後、傷が確認された箇所について、スンプ観察\*<sup>4</sup>等を実施するとともに、試料採取をして、試験研究機関に搬出し、傷の形態観察、破面観察、化学成分分析等の詳細な調査を実施する予定です。
