**敦賀発電所2号機の定期検査の状況について
(蒸気発生器入口管台溶接部の傷の原因と対策)****1. 発生状況**

添付資料 敦賀発電所2号機の定期検査状況について
(蒸気発生器入口管台溶接部でのきずの原因と対策)

敦賀発電所 2号機の定期検査状況について (蒸気発生器入口管台溶接部でのきずの原因と対策)

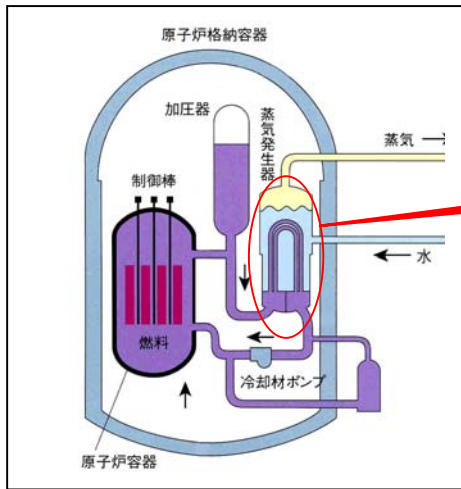
発生場所

この工事のため、事前に当該溶接部内面について渦流探傷試験(ECT)*3を実施したところ、A蒸気発生器の入口管台溶接部で1箇所、B蒸気発生器の入口管台溶接部で5箇所の有意な信号指示が認められました。なお、B蒸気発生器の出口管台溶接部では信号指示は認められませんでした。

有意な信号指示が認められた個所について、超音波探傷試験(UT)を実施した結果、B蒸気発生器入口管台溶接部の指示部で、最大指示長さ約2.1mm、最大指示深さ約1.2mm(管台部の厚さ:約7.9mm)の傷と評価されました。

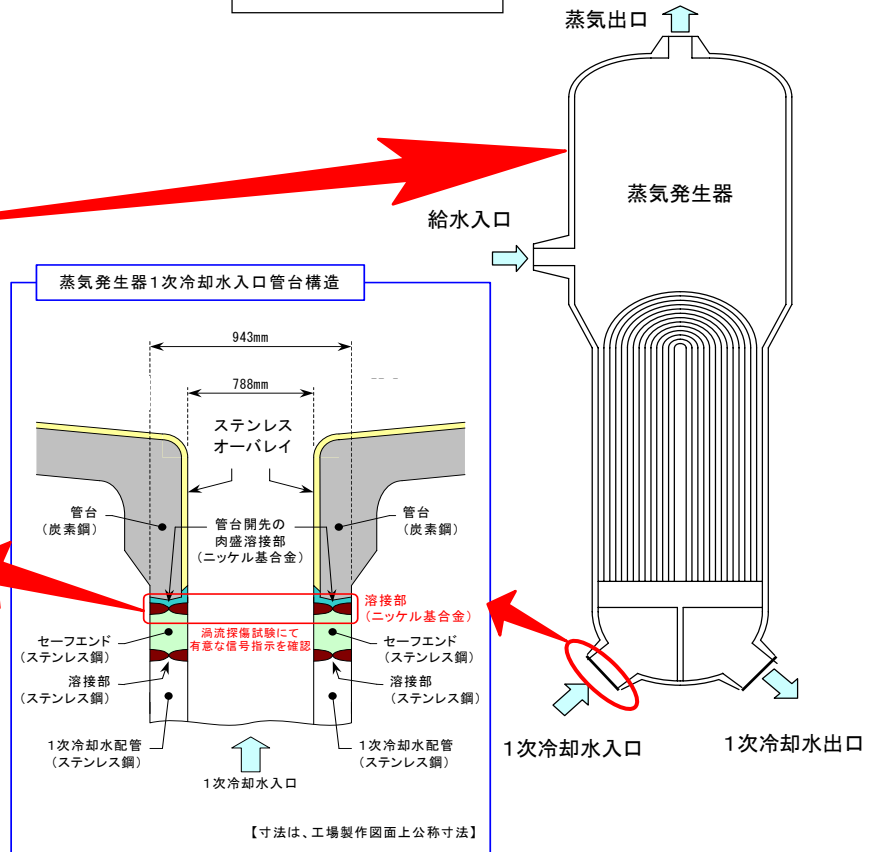
E C T 結果 (有意な指示箇所)

A蒸気発生器の出口管台溶接部、CおよびD蒸気発生器出入口管台溶接部内面について、ECTを実施したところ、C蒸気発生器入口管台溶接部で2.3箇所の有意な信号指示が認められました。

有意な信号指示が認められたC蒸気発生器の入口管台溶接部の指示部について、UTを実施した結果、最大指示長さ約1.4mm、最大指示深さ約1.3mm(管台部の厚さ:約7.8mm)の傷と評価されました。
