平成20年8月27日
日本原子力発電株式会社

東海第二発電所 保安規定に定める運転上の制限逸脱の解除について (原子炉隔離時冷却系タービン排気ライン逆止弁の点検結果について)

東海第二発電所 原子炉隔離時冷却系 タービン排気ライン逆止弁 点検状況

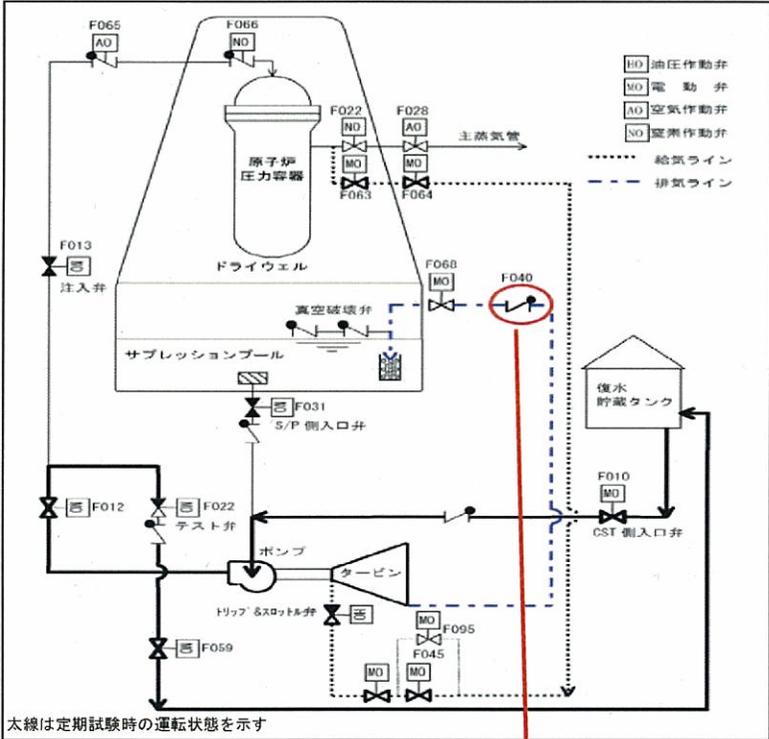
原子炉隔離時冷却系 系統図

この低下傾向は、原子炉隔離時冷却系定期試験後に確認されたことから、調査箇所を絞り込み、8月5日20時05分、保安規定に定める運転上の制限を逸脱していると判断し、保安規定に基づき必要な措置を講じた上で原子炉隔離時冷却系を隔離し調査した結果、当該蒸気系排気ラインの逆止弁に不具合のあること（弁体が外れて落下）を確認し、対策を講じることとしました。

その後、8月17日10時頃、再び原子炉格納容器の圧力の低下傾向を確認したため、点検調査を行った結果、当該逆止弁が原因である可能性が高いことから、8月17日19時17分、保安規定に定める運転上の制限を逸脱していると判断し、保安規定に定める必要な措置を講じた上で原子炉隔離時冷却系を隔離しました。今後、当該逆止弁の点検を再度実施致します。
