## 敦賀発電所1号機の出力降下について (原子炉給水ポンプの点検結果と対策)

敦賀発電所1号機（沸騰水型軽水炉：定格電気出力 35万7千kW）は定格熱出力一定運転中のところ、平成20年8月中旬から、原子炉給水ポンプ<sup>※1</sup>（全3台中2台運転）のうち、運転中のA号機のメカニカルシール部付近から通常値（10cc/分未満）を上回る漏れが認められました。このため、監視を強化していましたが、増加傾向が続いているため、同ポンプを停止して当該部の点検を行うこととし、9月4日13時31分に待機状態にあったC号機を起動した後、14時07分にA号機を停止しました。

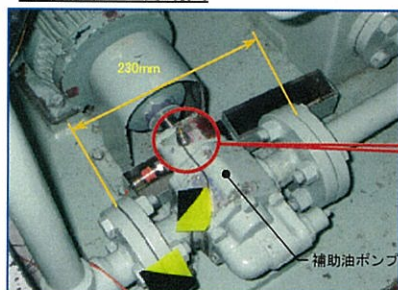
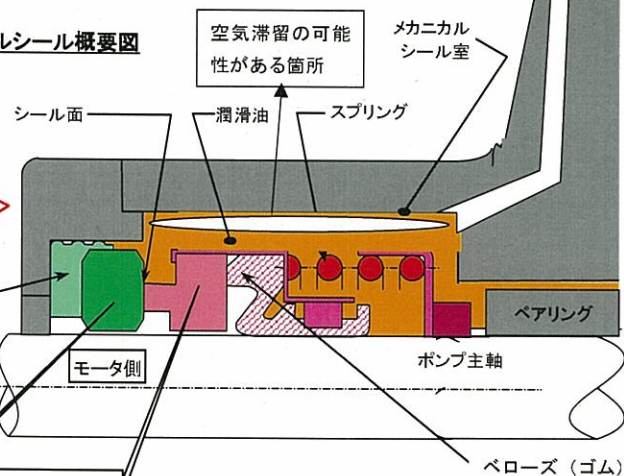
## 補助油ポンプメカニカルシール点検結果

- ・ 回転リングシール面（凸部）が著しく摩耗しており、このシール面と接触する固定リングの摺動面に通常は認めれない摩耗が確認されました。
- ・ 回転リングおよび固定リングの背面に設置されているゴムシールの一部で硬化が認められ、固定リング側ではひび割れも認められました。
- ・ その他の構成部品に異常は認められず、取付状態等に問題はありませんでした。

- ・ 固定リングに通常見られない摩耗が認めれたことについて、その要因を文献等により調査した結果、摺動面に空気が混入し潤滑不良となった場合には、今回の事象とよく似た様相の摩耗が起り、摺動面で摩擦熱が発生することがわかりました。
- ・ リング背面にあるゴムシールに硬化が認められていることから、摺動面で硬化を生じさせるような発熱があったものと推定されました。
- ・ また、メカニカルシール部の構造を調査したところ、メカニカルシール室内上部に

- ・ 補助油ポンプは毎定期検査で点検後、油を注入しますが、その際メカニカルシール室内の空気が抜け切れず室内に滞留した可能性がありました。
- ・ その後、当該補助油ポンプを運転継続する（原子炉給水ポンプＣ号機は待機状態）のに伴い、滞留した空気が摺動面に入り込み、潤滑不良を起こし摩耗が進行しました。
- ・ ポンプ運転時は回転リングが主軸とともに回転していることから、固定リングとの接触が保持されていましたが、ポンプ停止により回転リングと固定リングとの接触面にわずかなズレが生じ、今回の潤滑油漏れに至ったものと推定されました。

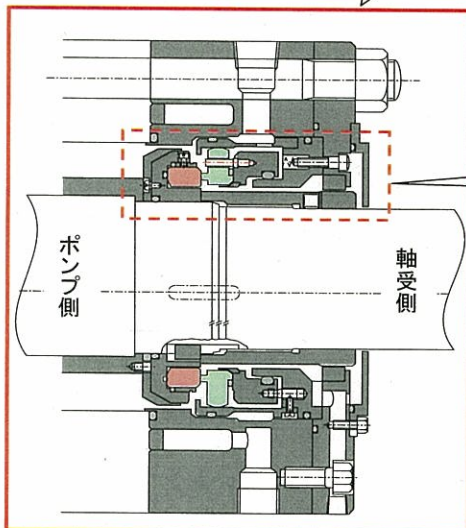
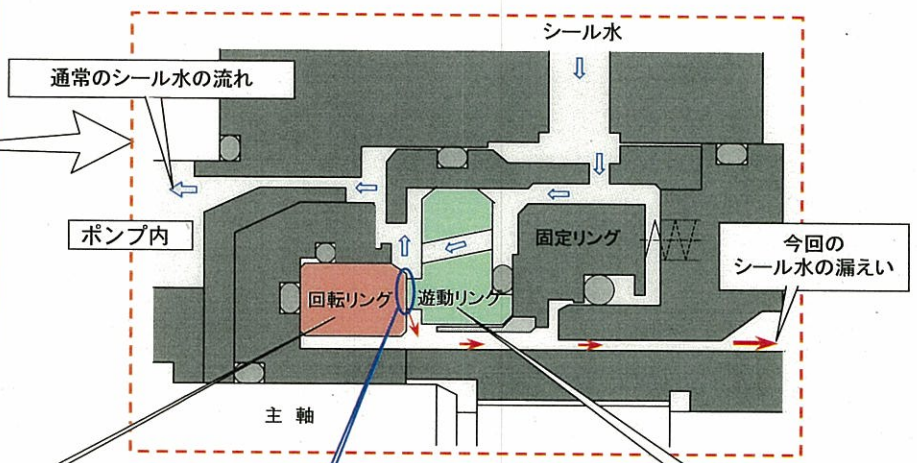
## メカニカルシール部点検結果

- ・ 給水ポンプのメカニカルシール（軸封部）は、主軸に固定された回転リング（シリコンカーバイト製）が回転しながら遊動リング（カーボン製）と接触していることで、ポンプ内の水が主軸を伝って外部へ漏れるのを防いでいます。
- ・ メカニカルシール部を分解点検したところ、回転リングの接触面に通常見られる摺動跡が確認されましたが、遊動リングの摺動面には面荒れが確認されました。その他に異常はなく、摺動面の焼き付きや異物の混入等も認められませんでした。
- ・ これらのことから、ポンプ運転中に軸封部に注入している水（シール水）に含まれる小さな鉄さびが回転リングと遊動リングの接触面に入り込んだことにより、面荒れが発生するとともに、摩耗が進展したことにより、接触面の密封性が低下し、漏れが発生したものと推定されました。
- ・ 対策として、当該軸封部を新品と交換します。

摺動面に微細な鉄さびが入り込み、面荒れが発生するとともに、  
摩耗が進展してシール水が漏えい
