## 敦賀発電所2号機の定期検査の状況について (高圧タービン主蒸気入口配管付け根部付近の蒸気漏れの調査状況)

# 高圧タービン主蒸気入口管付け根部付近からの蒸気漏れの調査状況図

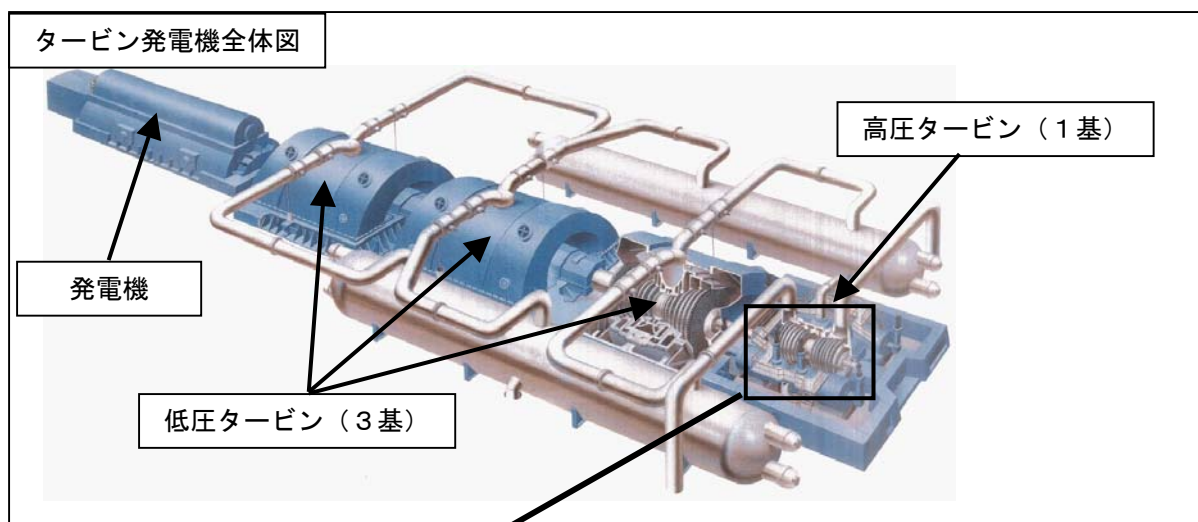
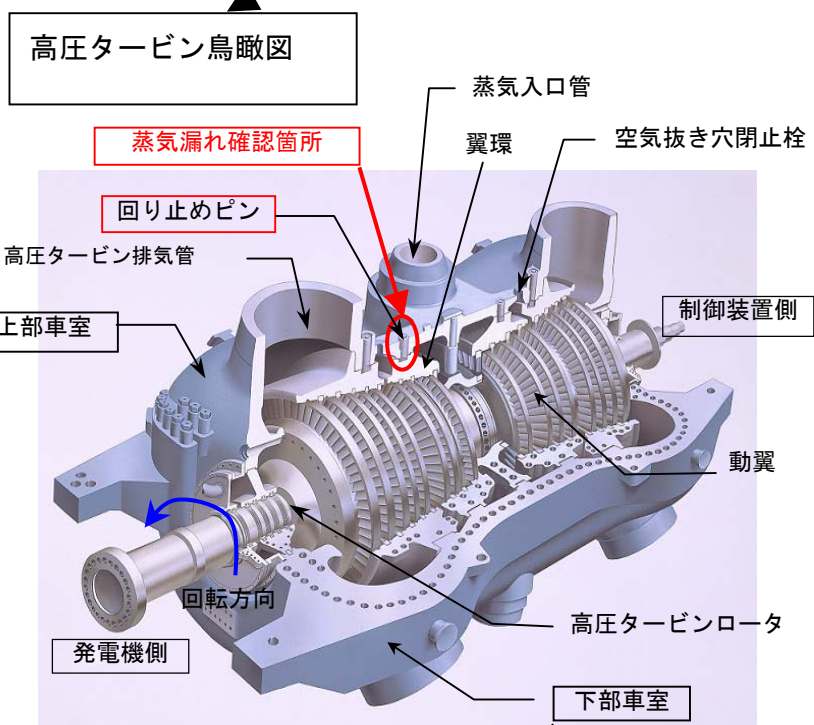
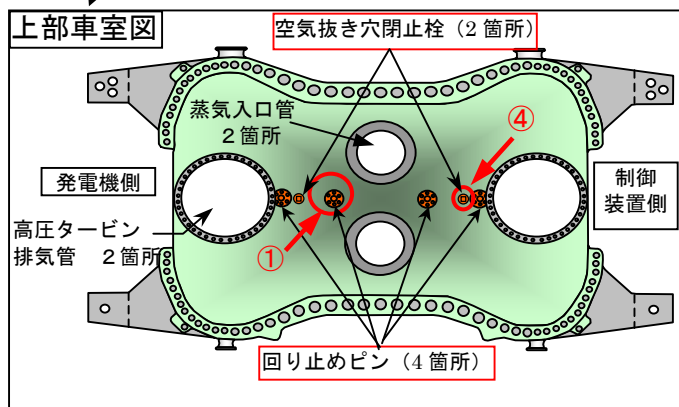
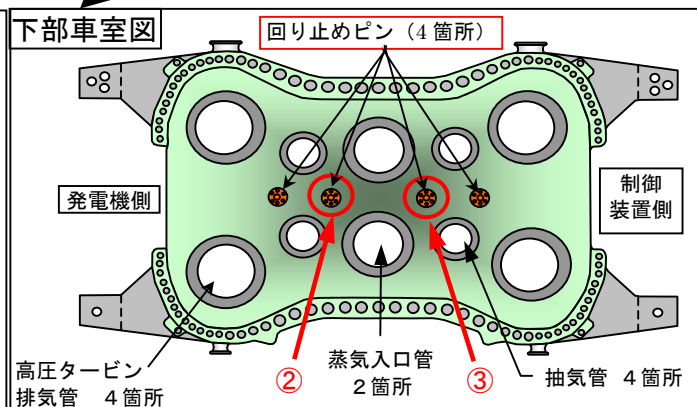
## 高圧タービン断面図

原子炉手動停止後、高圧タービン上部車室にある主蒸気入口配管付近の保温材を取り外し、目視点検したところ、蒸気の流れにより静翼が回転するのを防ぐためタービン車室上部に設置されているピン（回り止めピン：1本）の頭部やその周辺の保温材で、蒸気漏れによる変色が確認されました。

当該ピンのカバーを取り外して詳細に点検した結果、ピンを高圧タービン車室に取り付けているスミ肉溶接部に2箇所の傷（長さ約55mmと約60mm）が認められ、当該部からタービン車室内（真空状態）に向かって空気の吸い込みが確認されたことから貫通しているものと判断されました。

- ・ 高圧タービン上部車室の回り止めピン1本のスミ肉溶接部で、貫通傷が確認されたため、下部車室についても保温材を取り外し目視点検したところ、新たに回り止めピン2本のピン頭部と周辺保温材で蒸気漏れによる変色を確認されました。
- ・ これら蒸気漏れ跡が認められた3本のピンのスミ肉溶接部について、浸透探傷試験（PT）を実施したところ、上部車室のピンでは、長さ約65mmと約70mmの2本の指示が、また、下部車室では、1本で1箇所約73mmの、もう1本で2箇所約28mmと約20mmの指示が確認されました。
- ・ 高圧タービンは、今定期検査で新しいものに取り替えていることから、高圧タービンの車室で溶接している箇所（蒸気漏れにつながる箇所）について、順次、浸透探傷試験を行っており、これまでのところ、上部車室の空気抜き穴の閉止栓<sup>※1</sup>（1本）のスミ肉溶接部で、長さ約8mmと約2mmの指示2箇所が確認されました。

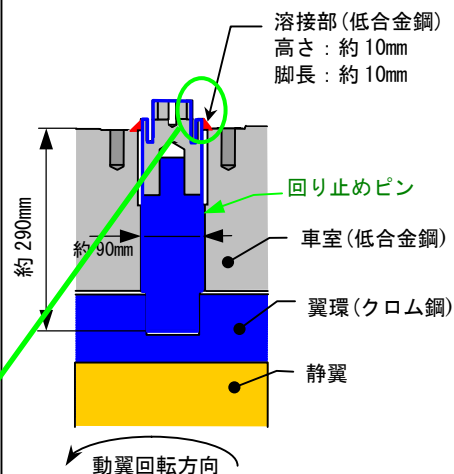
## 試料採取箇所

- ・ 傷が確認されたタービン上部車室の回り止めピンについて、傷部を含めてスミ肉溶接部の一部を切り取り、メーカーの試験研究機関で詳細な調査を実施しており、これまでに行った破面の目視観察の結果、傷の形状は溶接部表面に比べ内部で広がっていることが確認されました。

- ・ 引き続き、高圧タービン溶接部について浸透探傷試験を行うとともに、傷が認められたピンについて試験研究機関での詳細な調査を行います。
