敦賀発電所2号機の定期検査の状況について
(高圧タービンからの蒸気漏れの調査状況(試験研究機関での調査状況))

高圧タービン回り止めピン等の調査状況図

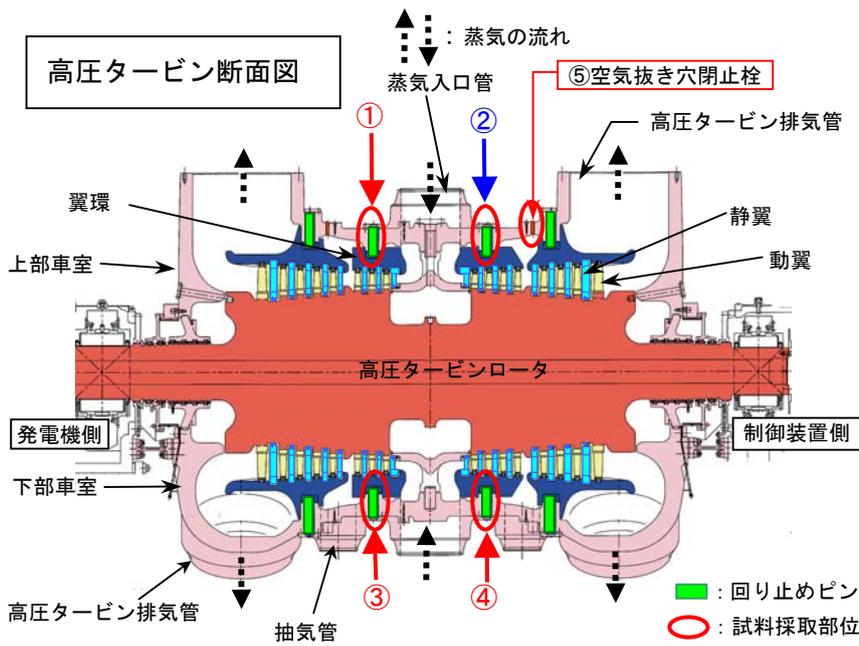
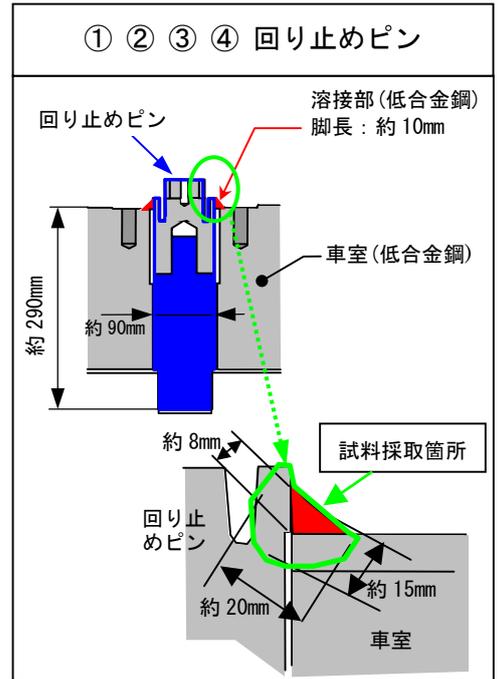
①上部車室（発電機側）回り止めピン

- ・ 割れは、回り止めピンと車室本体とのスミ肉溶接部の全周にわたり溶接部の底部から上部（外表面）に向かって溶接部内を進展しており、その一部が貫通していました。
- ・ 破面を電子顕微鏡で観察した結果、溶接に伴う割れの一つである低温割れ^{※1}に認められるような筋状模様（擬へき開破面）やブロック状模様（粒界破面）が認められました。
- ・ 車室や回り止めピン、溶接部の材料組成を分析した結果、低合金鋼およびその溶接部として正常なものでした。
- ・ また、硬さ測定をした結果、回り止めピンで平均 HV^{※2}約 170、車室で平均 HV 約 180 で正常な硬さでしたが、溶接部では HV300～450 程度と比較的硬い状態のままでした。
- ・ 溶接部に、気泡や溶け込み不良などの溶接欠陥は認められませんでした。

溶接部 HV 300~450程度

〔溶接部は母材と比べ硬い状態のままであった〕

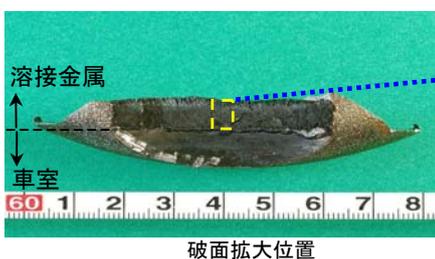
A-Bより車室側溶接金属を見る

※1：低温割れとは、溶接を行った後、溶接部の温度が常温付近に低下してから発生する割れで、溶接の数日後に割れることもあるため遅れ割れともいわれる。
