敦賀発電所1号機の定期検査の状況について (中央制御室換気空調系外気取り入れダクトの腐食の原因と対策)

中央制御室換気空調系外気取り入れダクト腐食の調査結果 (1/2)

中央制御室換気空調系外気取り入れダクト腐食の調査結果（2 / 2）

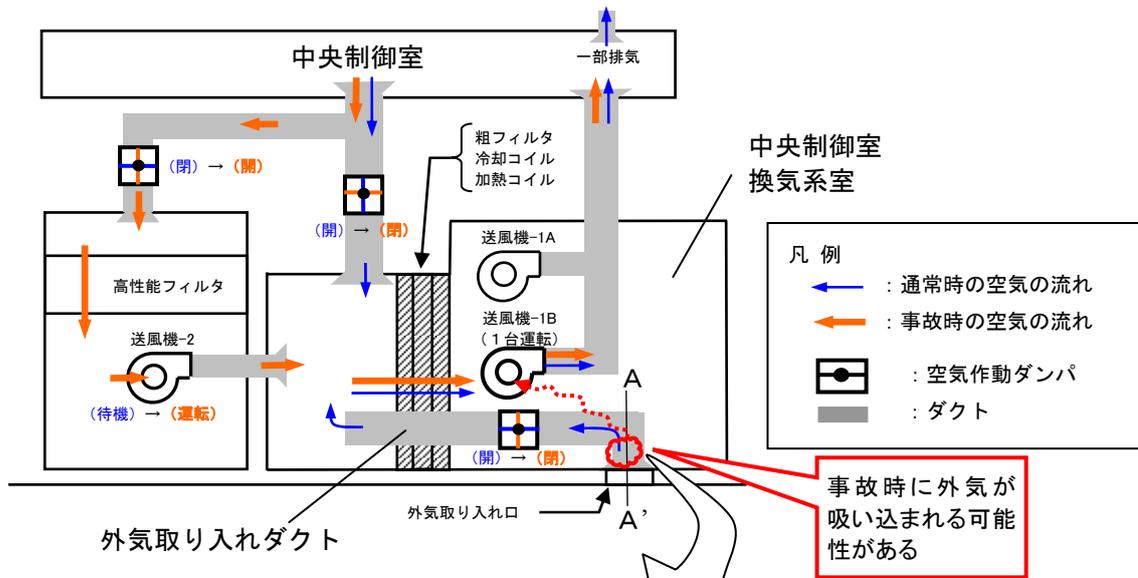
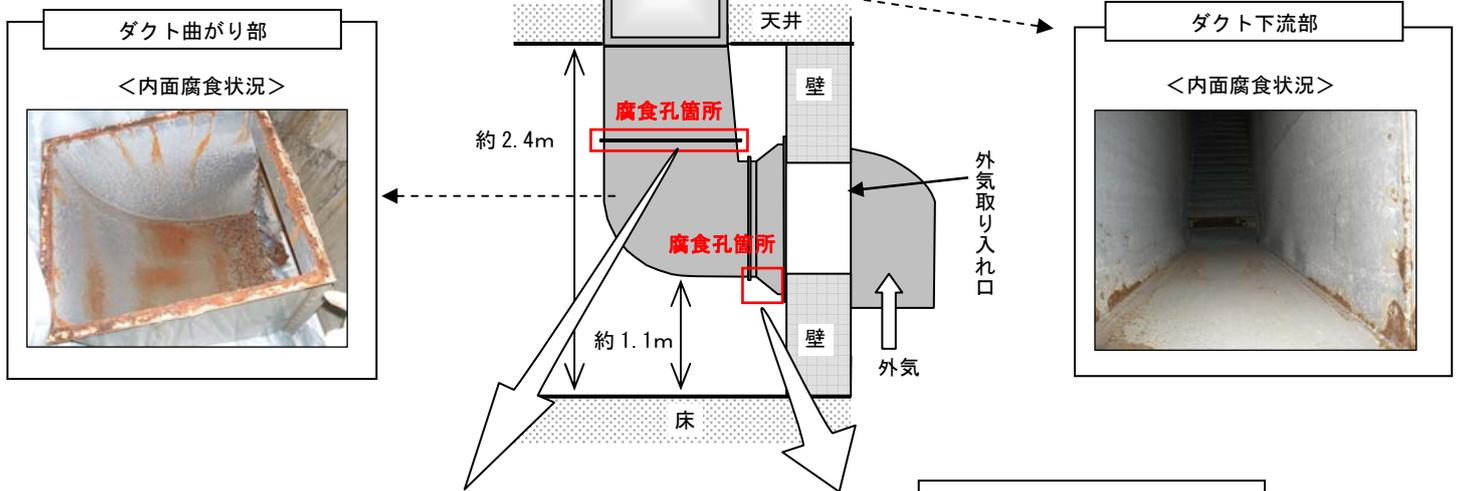
< A-A' 断面 >

- ・取り外したダクトの内面を目視点検したところ、腐食孔を含むダクト内面の広範囲に腐食が発生していることが確認されました。このことから、腐食孔は内面からの腐食が進行し発生したものと推定しました。
- ・腐食孔の発生箇所は、ダクト底部にある外気取り入れ口との接続部やダクト側面のフランジ部で、いずれも水が滞留しやすい箇所でした。

当該ダクトは、取り込まれた外気が中央制御室換気系室内で冷やされて結露し、ダクト内面が腐食しやすい環境であったことに加え、腐食孔が認められた箇所は、結露水が溜りやすい部位であったことから、腐食が進行し貫通に至ったものと推定しました。

- ・当該ダクトについては、外気取り入れ口との接続部を平坦にし勾配を持たせるなど、結露水が溜まりにくい構造のダクトに取替えるとともに結露を防止するため、ダクトの外側に断熱材を施工します。また、ダクト内部点検用の点検口を新たに設置します。なお、当該部下流の内面腐食が認められた外気取入れダクトについても新品に取替えます。

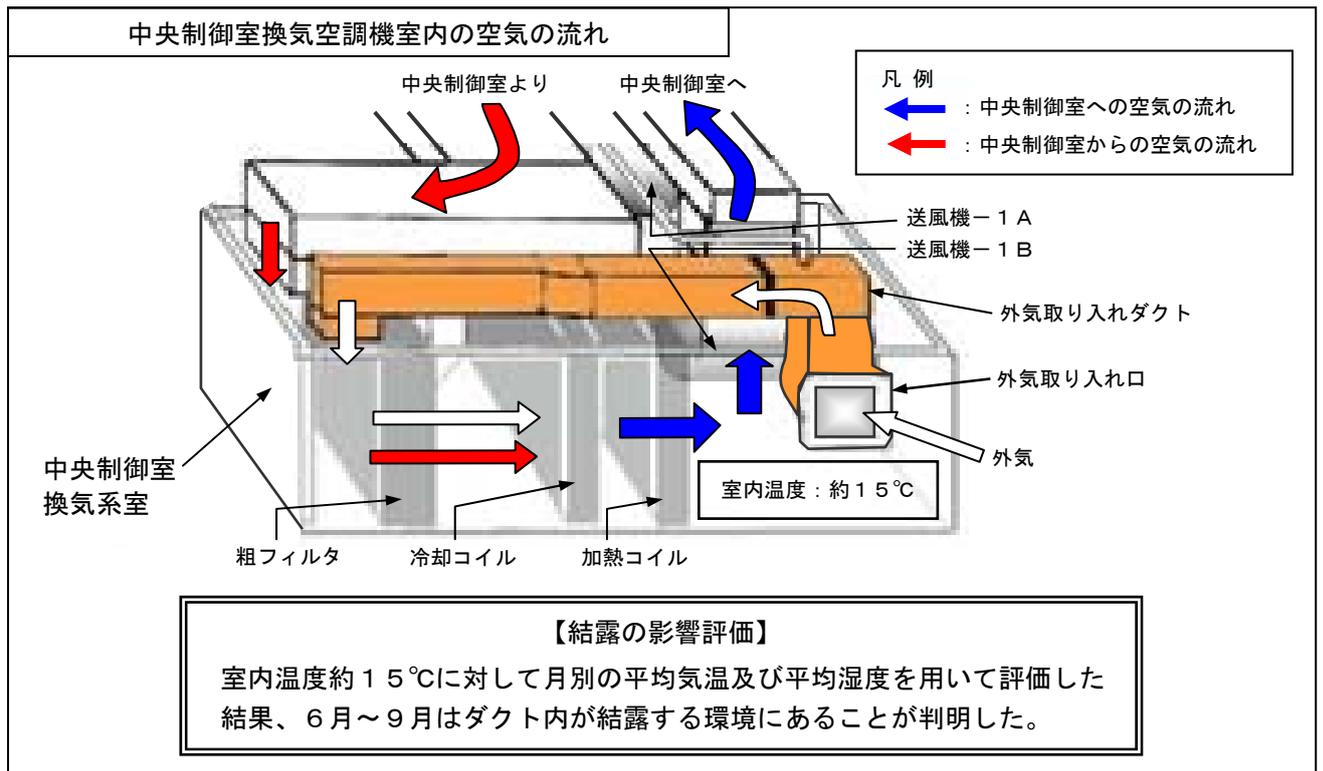
また、腐食が進行し貫通に至った背景には、過去の補修実績や保守工事会社からの提案事項が適切に保守点検計画に反映されなかったこと、定期的な点検や巡視点検において発錆に対して適切な対応が行われていませんでした。

- ① 送風機の点検に合わせて外面点検のみ。
- ② 過去のダクト取替え時に腐食の原因と対策の検討がなされていなかった。また、ダクト取替え計画の提案に対し、その後の検討・立案がなされなかった。
- ③ 至近の点検において発錆の状況が的確に記録、報告されなかった。
- ④ 運転員の巡視点検では送風機の点検の一項目としてダクトを点検していた。

- ・当該ダクトを含む外気取り入れダクト全体について、3定期検査毎又は3年毎に1回の点検頻度で内面点検を行うこととし、点検計画表等に明記します。
- ・過去の補修実績や保守工事会社からの改善提案等を保全計画に反映します。
- ・ダクトの点検のための標準仕様書を新たに制定し、点検内容を明確にするとともに、点検結果を的確に報告するよう明記します。
- ・安全上重要度の高いダクト等に対する巡視点検については、手順書において対象範囲を明確にします。また、動的機器に付随して点検していたダクトについては、巡視点検表にダクトも対象であることを明記します。
- ・運転部門の社員による錆、腐食等に特化した点検を3ヶ月に1回の頻度で行います。
