平成21年 8月18日
日本原子力発電株式会社

東海第二発電所 タービン油関連機器の点検に伴う原子炉停止について (原因・対策)

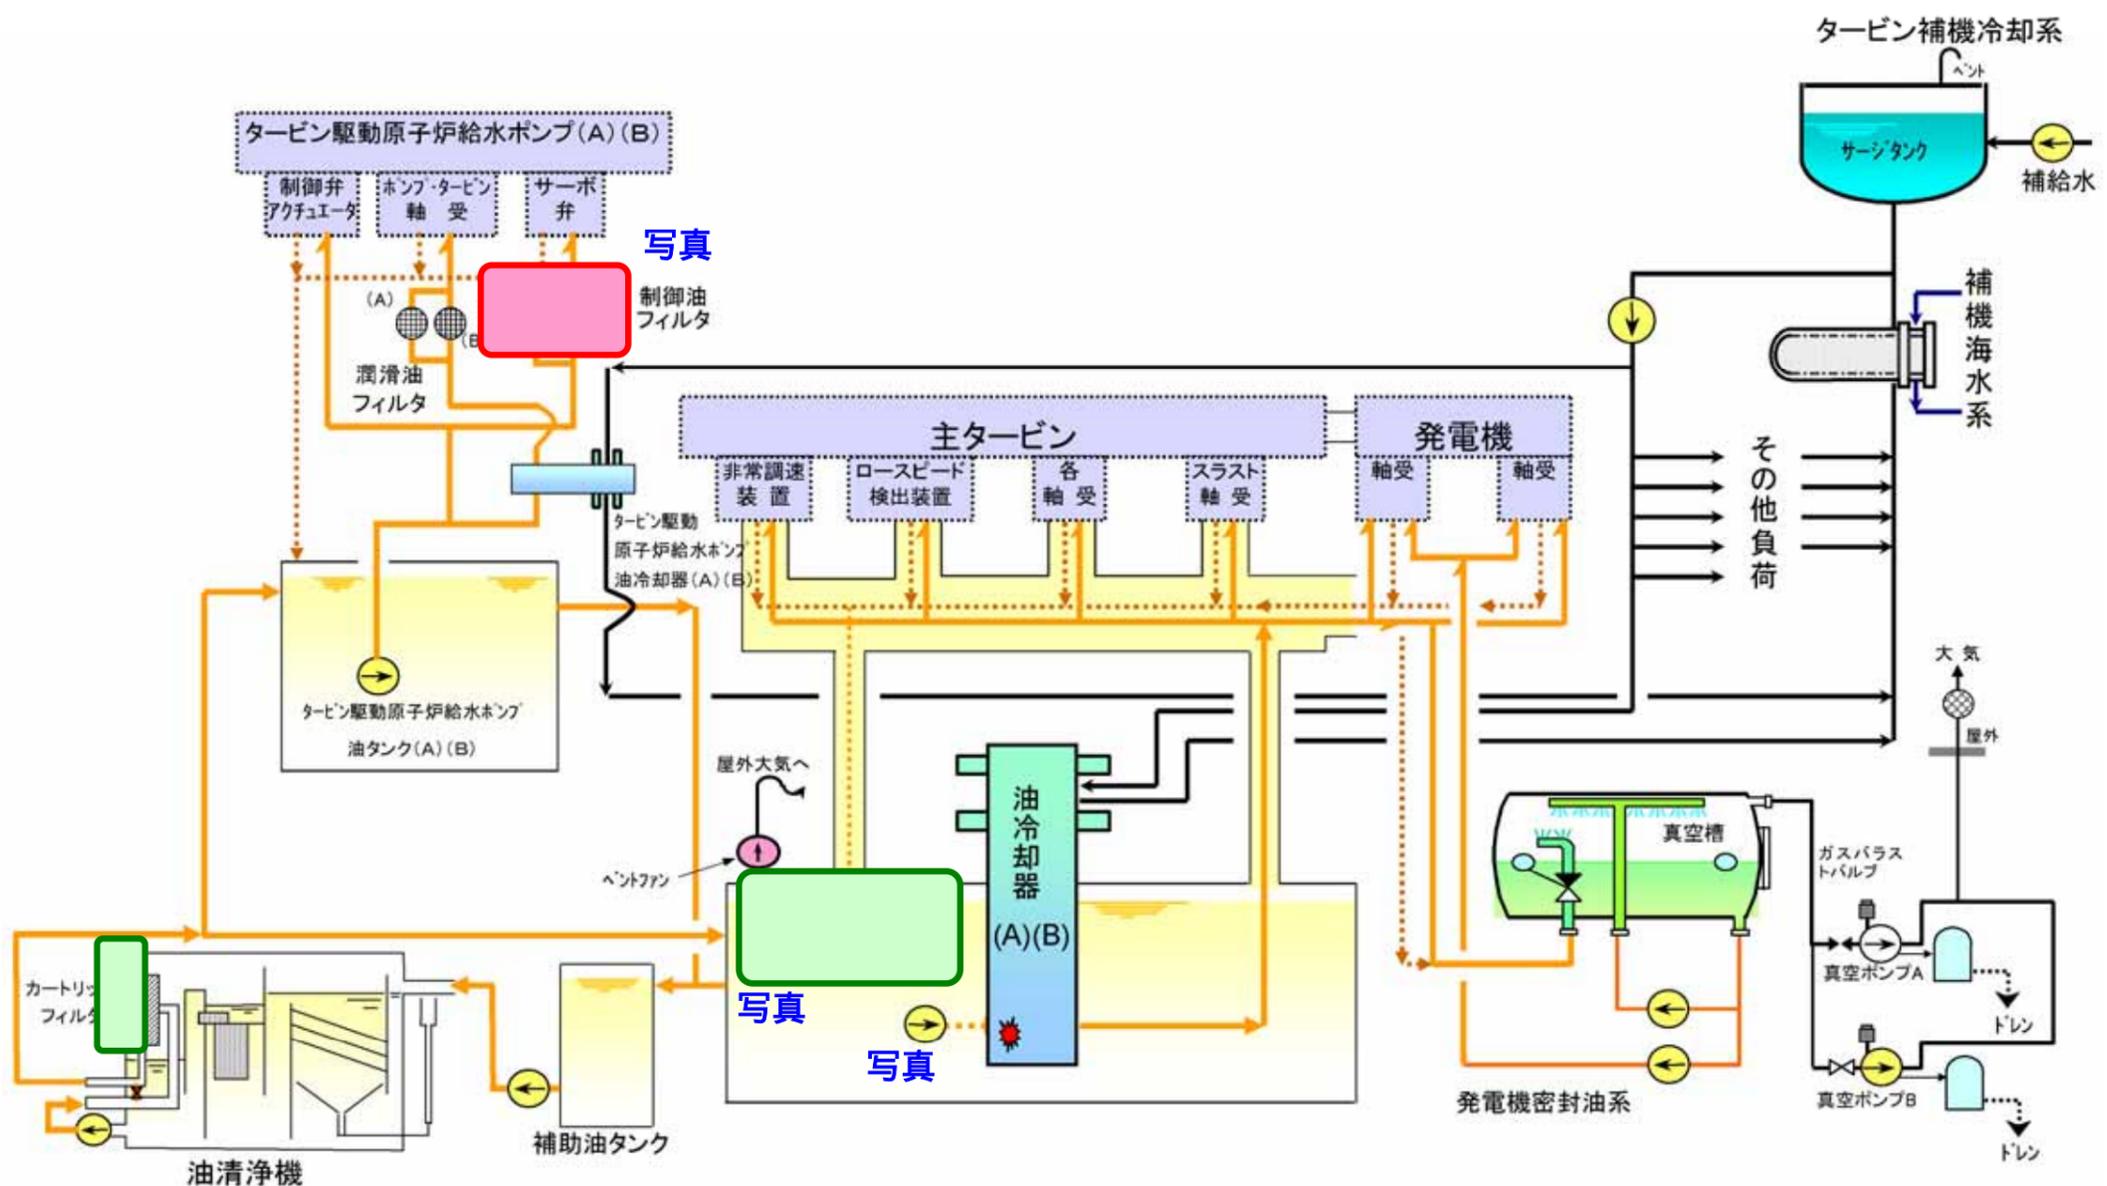
7月22日 漏れい孔確認

- 1) 主タービン油を冷却している主油冷却器（B）の点検を行った結果、伝熱管1本にバッフル板（支持板）との接触部で開孔（幅約1.3mm、長さ約2.7mm）を確認し、開孔部周辺を観察した結果、摩耗により減肉、開孔していることを確認しました。
また、主油冷却器（A）の点検を行った結果、摩耗などによる開孔はありませんでした。
なお、当該主油冷却器の点検実績を調査した結果、2定期検査毎に外観点検、漏えい検査等を実施していましたが、伝熱管のバッフル部の摩耗に着目した点検は行っていませんでした。
- 2) 主油冷却器の運転実績を調査した結果、主油冷却器（B）のみを平成17年の定期検査以降に継続して使用していました。

写真
主油冷却器(B)伝熱管(1本)漏れい孔(添付資料2参照)

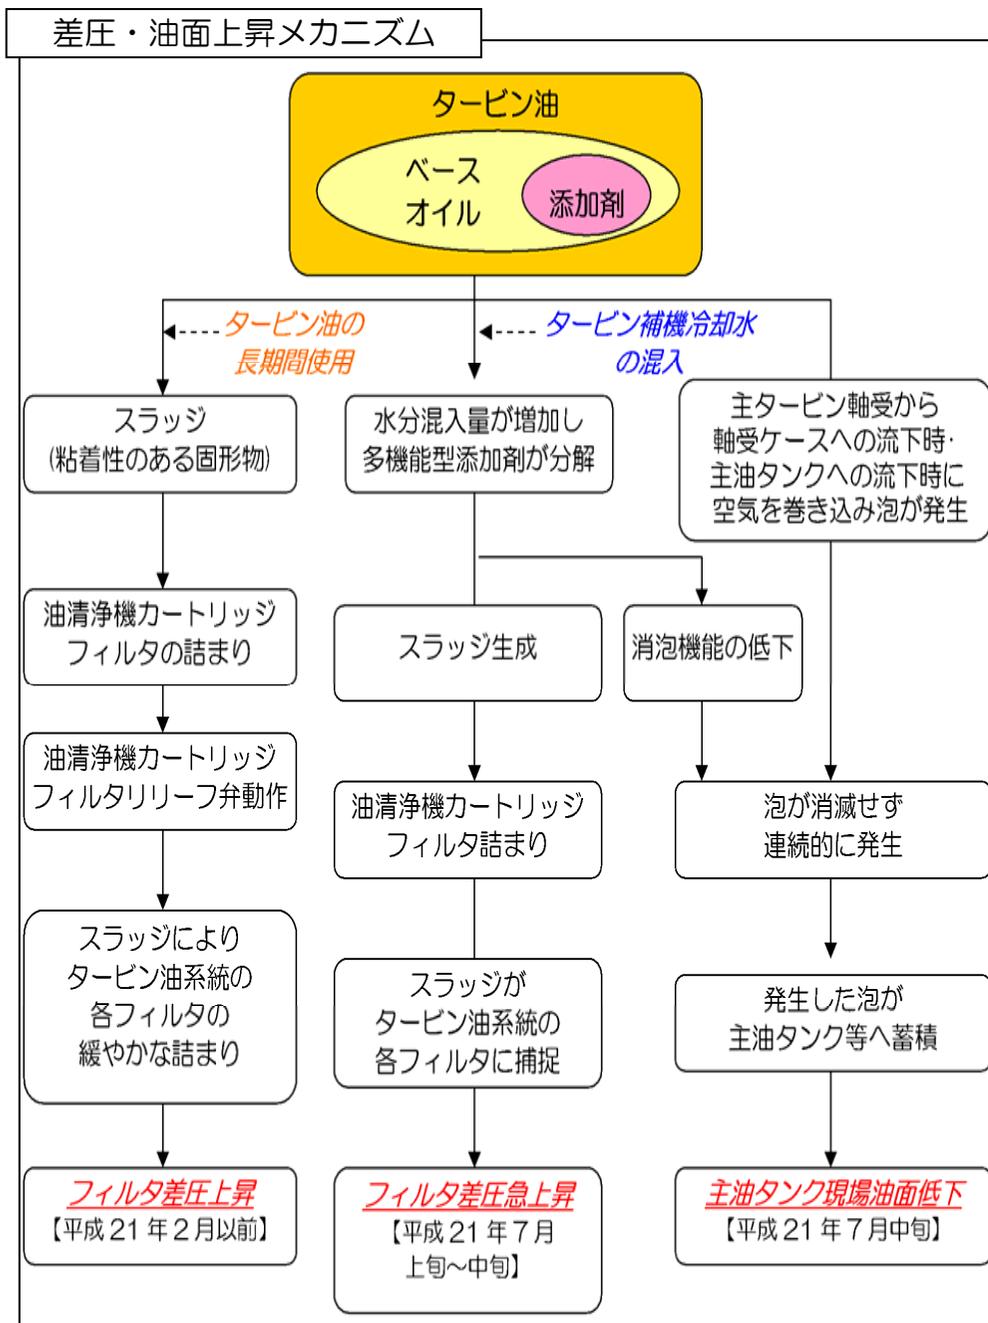
事象発生メカニズム

平成21年2月上旬までの各フィルタの差圧上昇は、主タービン油の劣化によるスラッジ（プレカーサーの重合により生成）の増加が原因であるが、平成21年7月以降については、主油冷却器の伝熱管からのタービン補機冷却水の混入が増加したことで、主タービン油に添加されている添加剤^{※4}とタービン補機冷却水の化学反応により、スラッジが急激に生成されたことによるものと推定しました。 【添付資料3】
