平成22年2月24日  
日本原子力発電株式会社

## 東海第二発電所 残留熱除去系海水系配管の減肉について（原因と対策）

添付資料－ 2： 残留熱除去系海水系配管減肉の原因調査結果概要 ー原因と対策ー

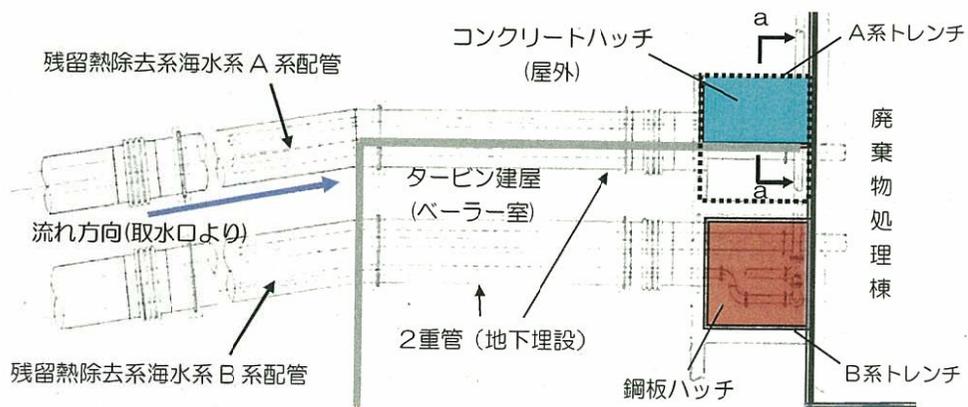
【残留熱除去系海水系配管建屋貫通部トレンチ平面図】

- (1) 屋外にあったコンクリートハッチの外周から雨水が浸入し、アンカープレート架構に滴下し、溜り水が架構の水抜き穴や、表面から当該配管外表面に達し、モルタルと錆び止め塗装の配管表面の隙間に溜まり、長期間に亘って湿潤環境を形成した。【(1)】、【(2)】
- (2) この雨水が浸透し、当該配管母材表面に達して外面腐食が発生し進行した。【(3)】
- (3) モルタルと配管外面の隙間の大きさや、水分の溜まり易さによって、湿潤環境は均一ではなかったことから、配管の外面腐食は点在して発生し、その進展の程度にもばらつきが生じたために、腐食がさまざまな形状となった。【(4)】
- (4) その後、当該箇所は、湿潤環境の厳しい場所において、腐食がさらに進行し、必要最小厚さを下回る結果となった。【(5)】
