平成22年3月1日  
日本原子力発電株式会社

**東海第二発電所 第24回定期検査の状況について**  
**シュラウドサポート溶接線付近のひび状の指示模様（その4）**  
**（シュラウドサポート溶接部のひび割れに関する構造健全性評価書の提出）**

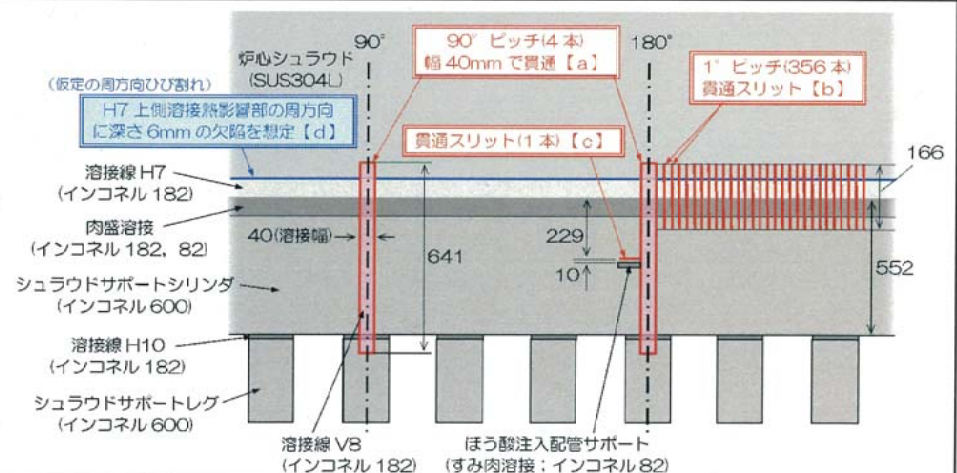
## 【概要】

○第21回定期検査において、シュラウドサポート部の縦溶接線(V8外面3箇所)にひび割れが認められたことから、第24回定期検査によりひび割れの進展状況を目視点検\*1した結果、V8溶接線内面5箇所及びH7溶接線内面2箇所に新たなひび状の指示模様を確認した。

○H7溶接線内面にひび状の指示模様が確認されたことから、H7内面全周の目視点検\*1を実施した結果、新たに10箇所のひび状の指示模様を確認した。

○構造健全性評価のため、H7溶接線の検査範囲を拡大(全周の約47%)した超音波探傷検査\*2により、新たに内面21箇所のひび割れを確認した。

【シュラウドサポート部ひび割れ・ひび状の指示模様；合計40箇所】

○今定期検査で実施した、その他の溶接線(シュラウド部のH3、H4 内面及びH6a、H6b 外面)での異常は確認されなかった。
