平成22年5月26日
日本原子力発電株式会社

東海第二発電所及び敦賀発電所の放射性液体廃棄物処理系 排水管における誤接続の有無に関する調査結果の報告について

添付資料1 東海第二発電所及び敦賀発電所の放射性液体廃棄物処理系排水管における誤接続の有無に関する調査結果(概要)

添付資料2 東海第二発電所 給水加熱器ドレンポンプ計装ラック概略図

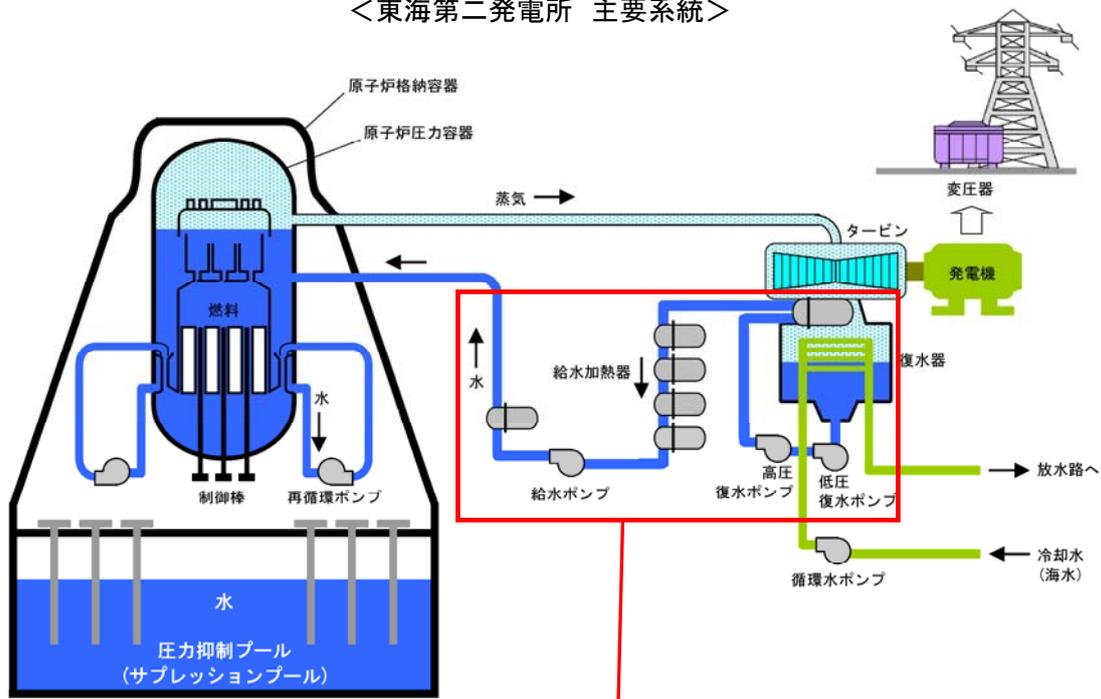
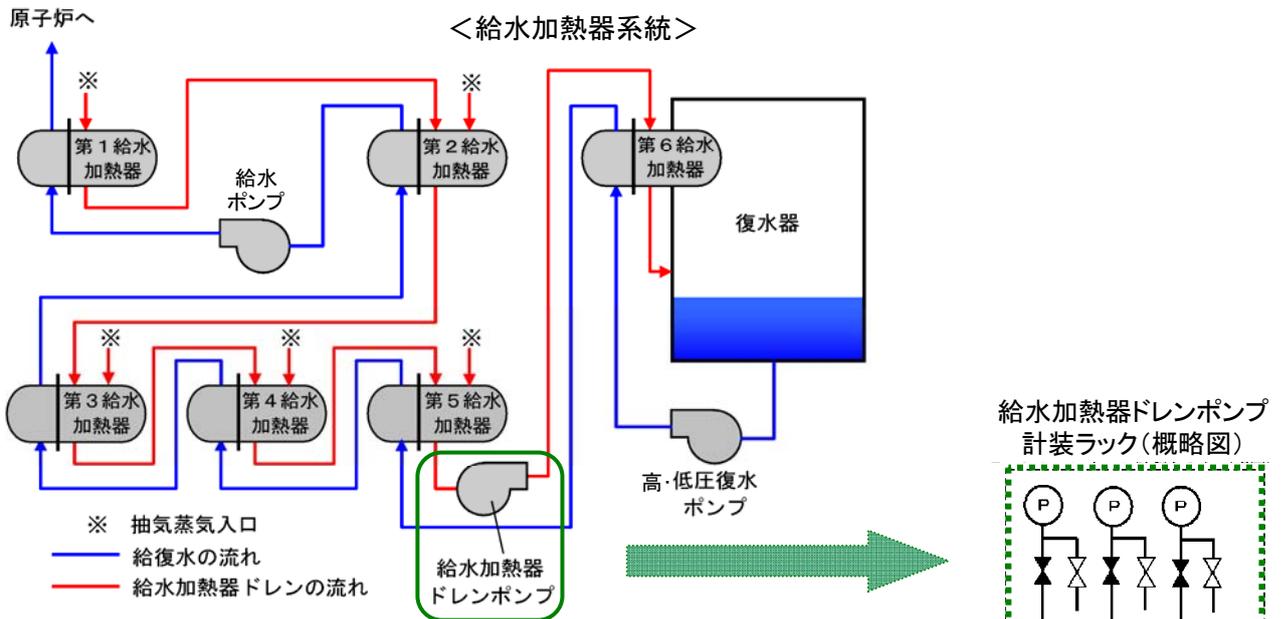
東海第二発電所 給水加熱器ドレンポンプ計装ラック概略図

調査を行った結果、敦賀発電所では誤接続はありませんでしたが、東海第二発電所において、タービン建屋地下1階の給水加熱器ドレンポンプ計装ラックドレン配管^(*)がストームドレン^(*)系のファンネル^(*)に誤接続されていることを確認（1箇所）しました。

誤接続が確認された配管については、速やかに閉止用フランジを取り付けました。また、当該ドレン水がストームドレンファンネルへ排水されないように、至近の定期検査にて設備の改造を実施します。
