**敦賀発電所 2 号機の原子炉起動と調整運転の開始について  
(第 17 回定期検査)**

敦賀発電所 2 号機（加圧水型軽水炉：定格電気出力 116 万キロワット）は平成 22 年 2 月 21 日から第 17 回定期検査を実施していましたが、平成 22 年 7 月 6 日※<sup>1</sup>に原子炉を起動し、翌 7 日に臨界となる予定です。

## 敦賀発電所 2 号機 第 17 回定期検査の実施状況

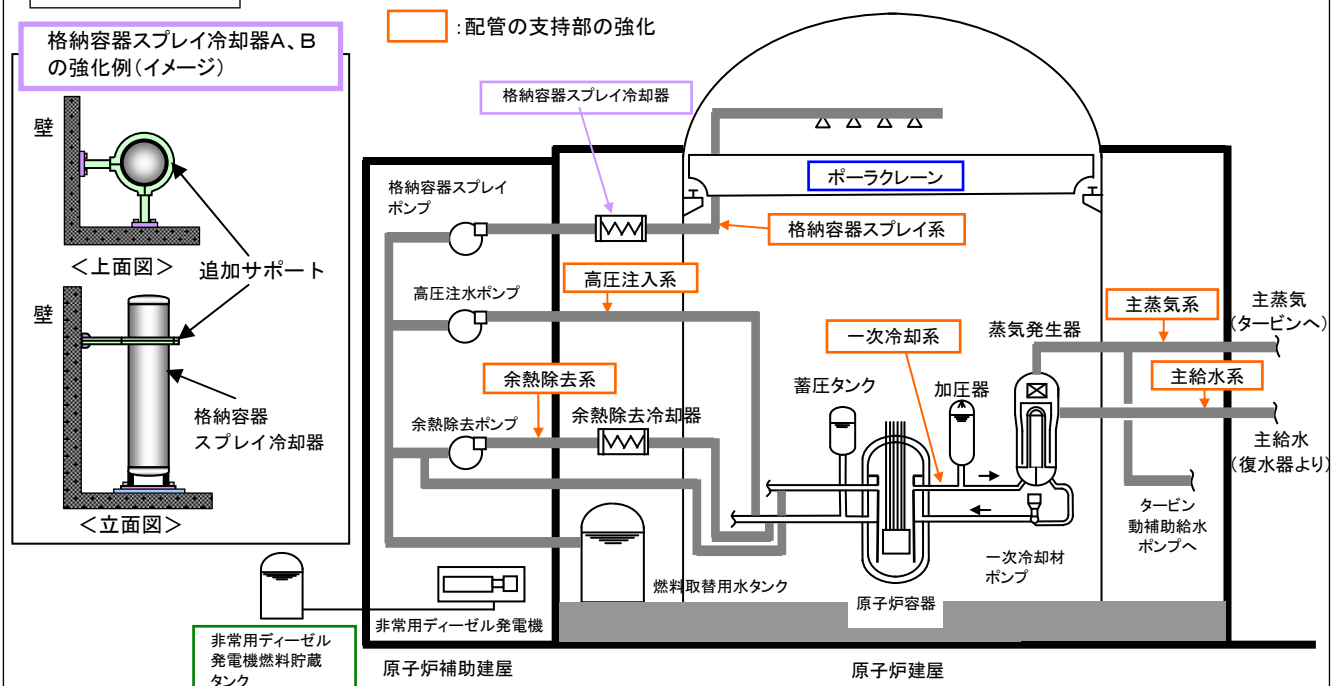
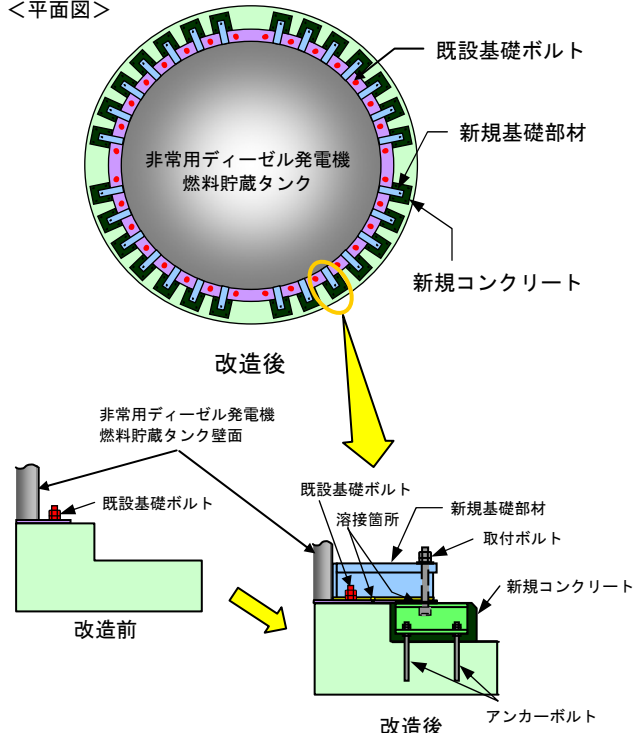
既設設備の耐震性を一層向上させるため、1次冷却材系や余熱除去系などの配管、格納容器スプレイ冷却器、非常用ディーゼル発電機燃料貯蔵タンク、ポーラクレーンの支持構造物を強化しました。

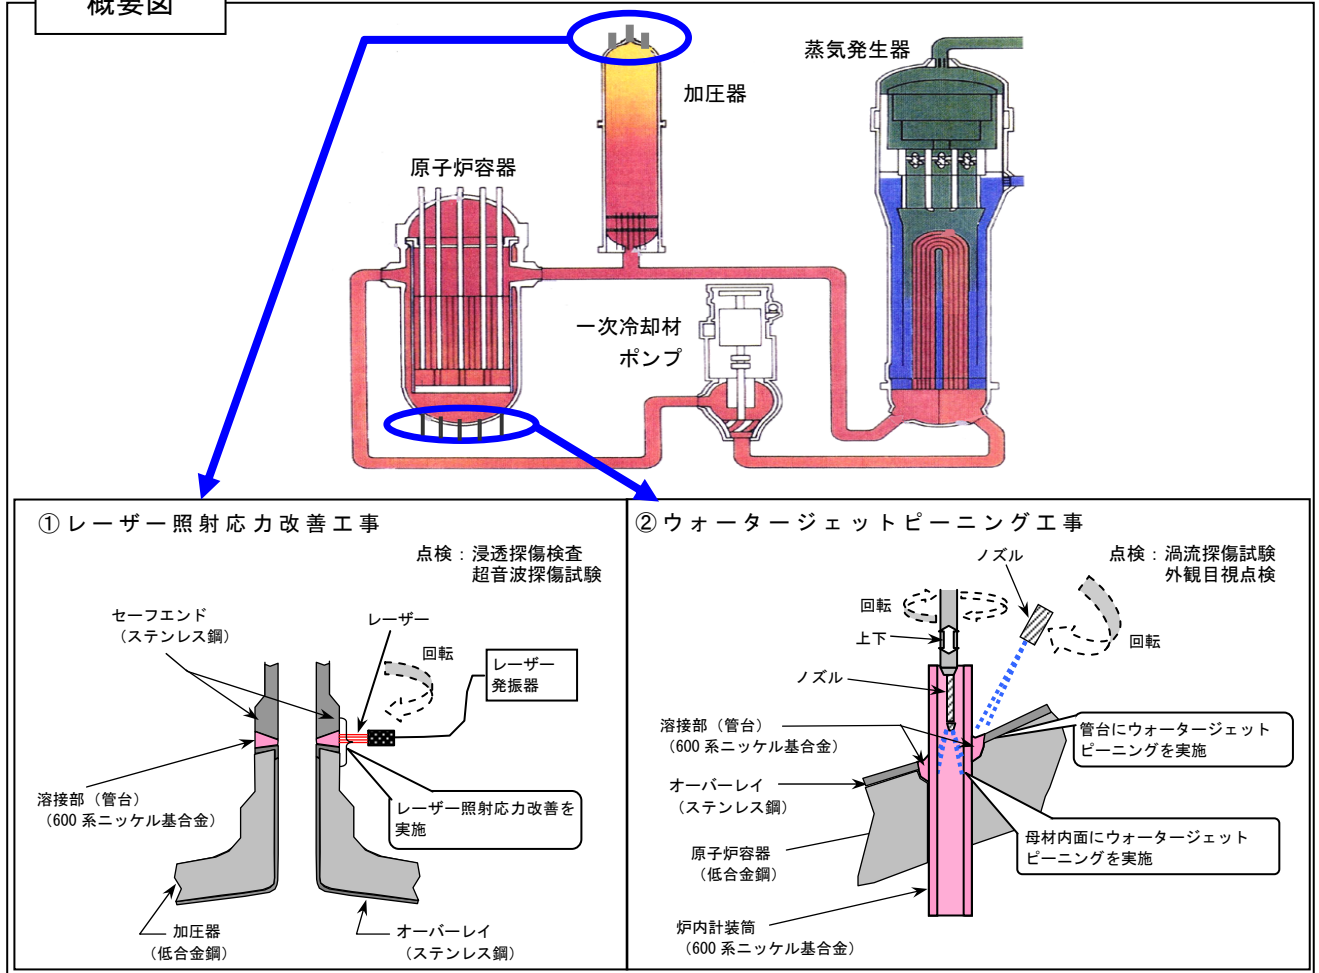
600系ニッケル基合金溶接部の応力腐食割れに係る予防保全工事

国内外PWRプラントにおける応力腐食割れ事象を踏まえた予防保全対策として、溶接部での残留応力を低減させるため、原子炉容器底部にある炉内計装筒の内面及び溶接部についてウォータージェットピーニング工事を、加圧器に設置されている管台の溶接部についてレーザー照射による応力改善工事を実施しました。

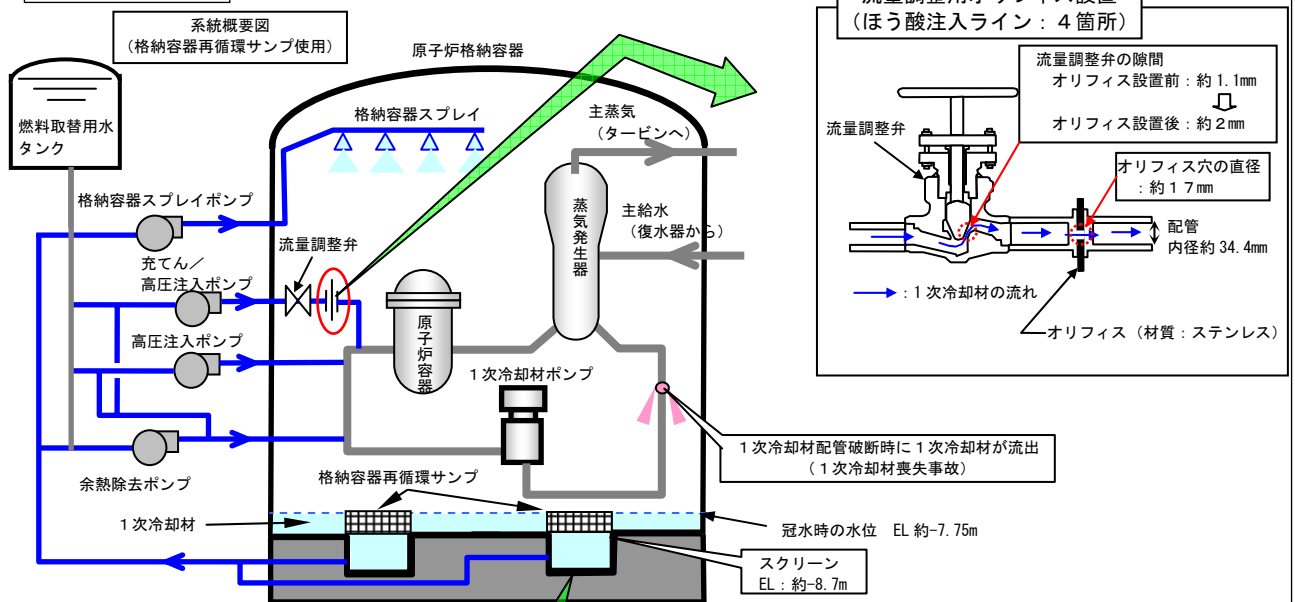
# 格納容器再循環サンプスクリーン取替工事

1次冷却材喪失事故時に格納容器再循環サンプスクリーンが異物混入により機能が低下することを防止する観点から、スクリーンをより表面積の大きいものに取り替えました。

また、同スクリーンを通過した異物が流量調整弁で閉塞しないよう弁の開度（隙間）を大きくすることから、その下流側に流量調整用オリフィスを設置しました。

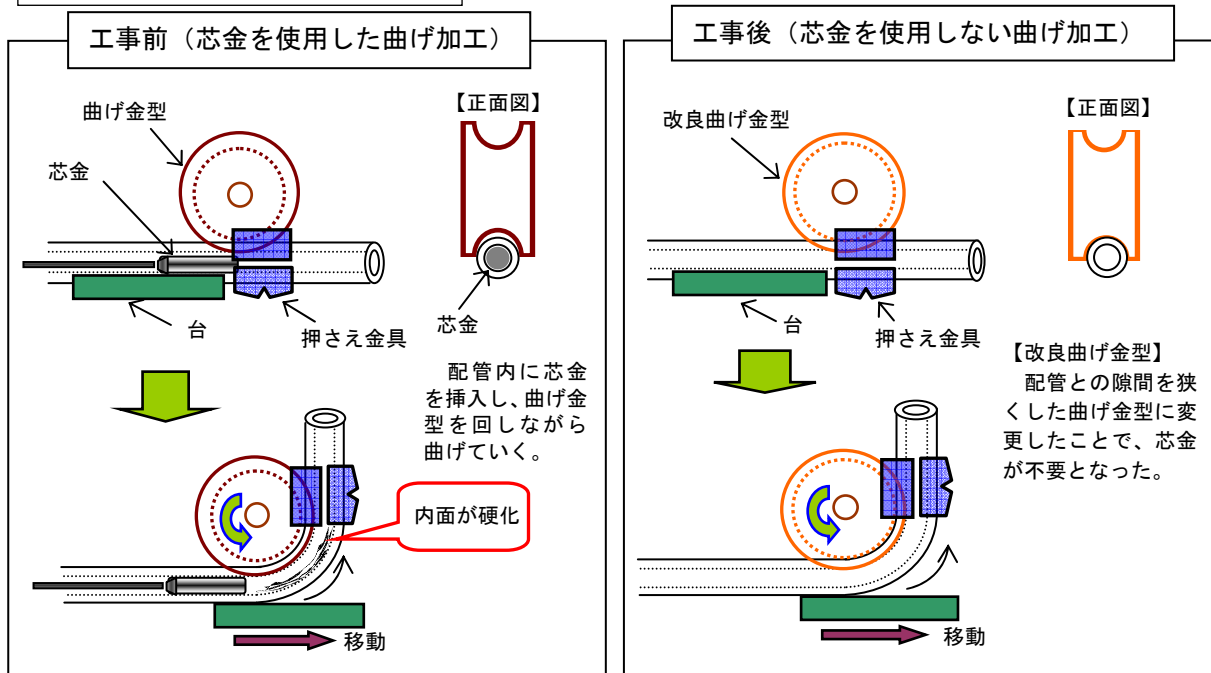
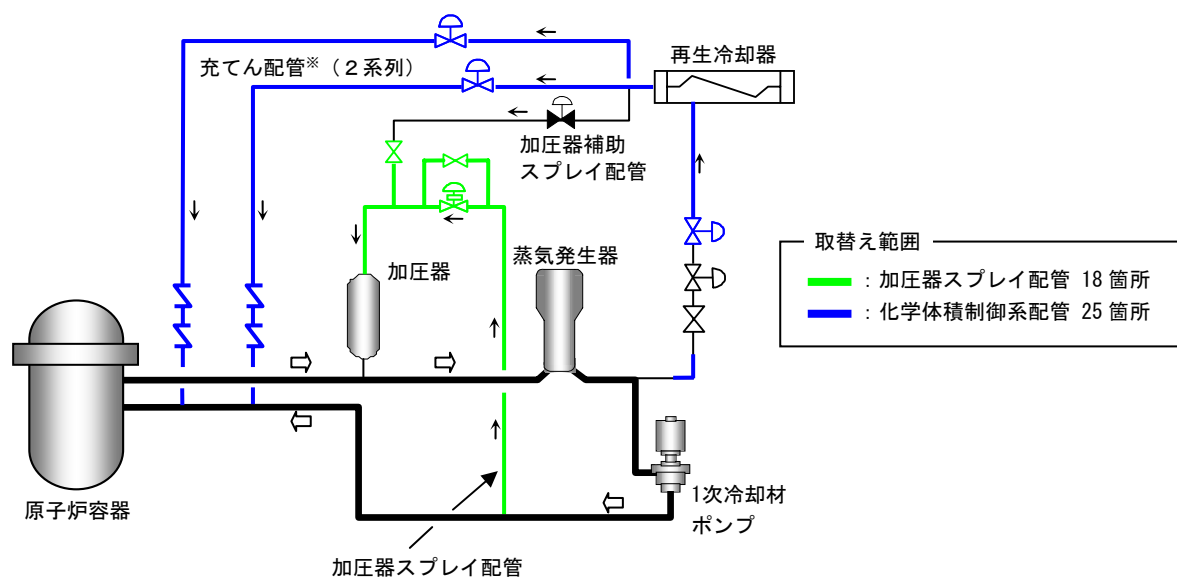
## 1次系小口径曲げ配管取替工事

国外BWRプラントにおいて、芯金を使用して曲げ加工した配管の内面で応力腐食割れが発生した事象を踏まえ、1次冷却材系統につながる曲げ配管のうち、芯金を使用して曲げ加工したものを芯金を使用せずに曲げ加工した配管に取り替えました。

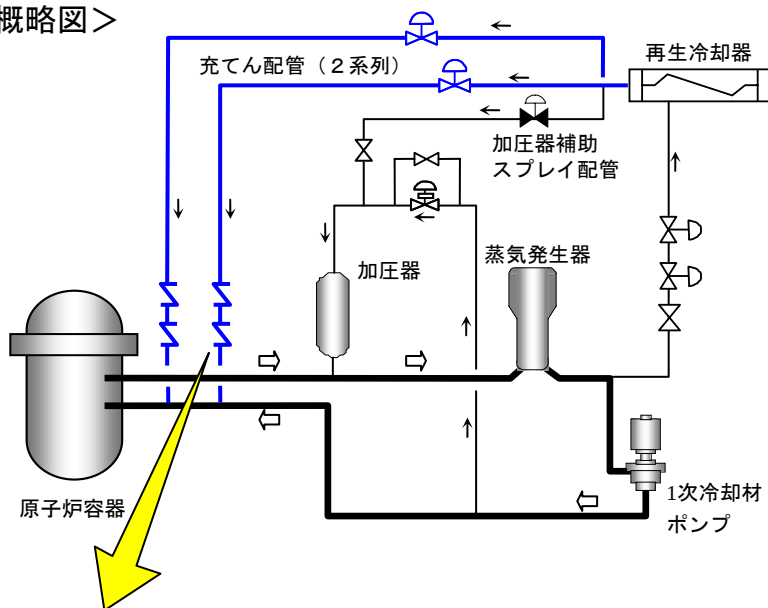
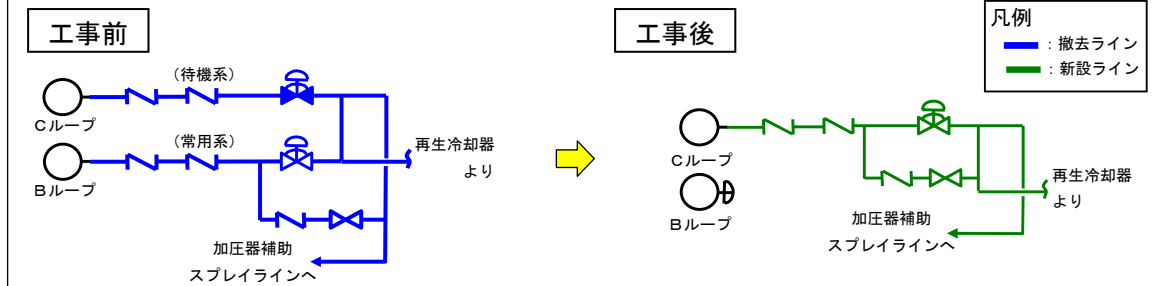
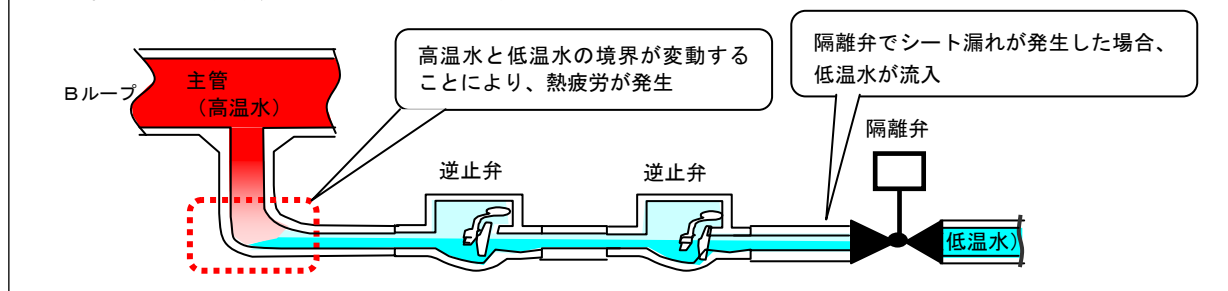
## 高サイクル熱疲労割れに係る対策工事

国内外PWRプラントにおける高サイクル熱疲労割れ事象（温度ゆらぎによる熱疲労）を踏まえ、2系列ある充てん配管を撤去し、新たに1系列を設置しました。

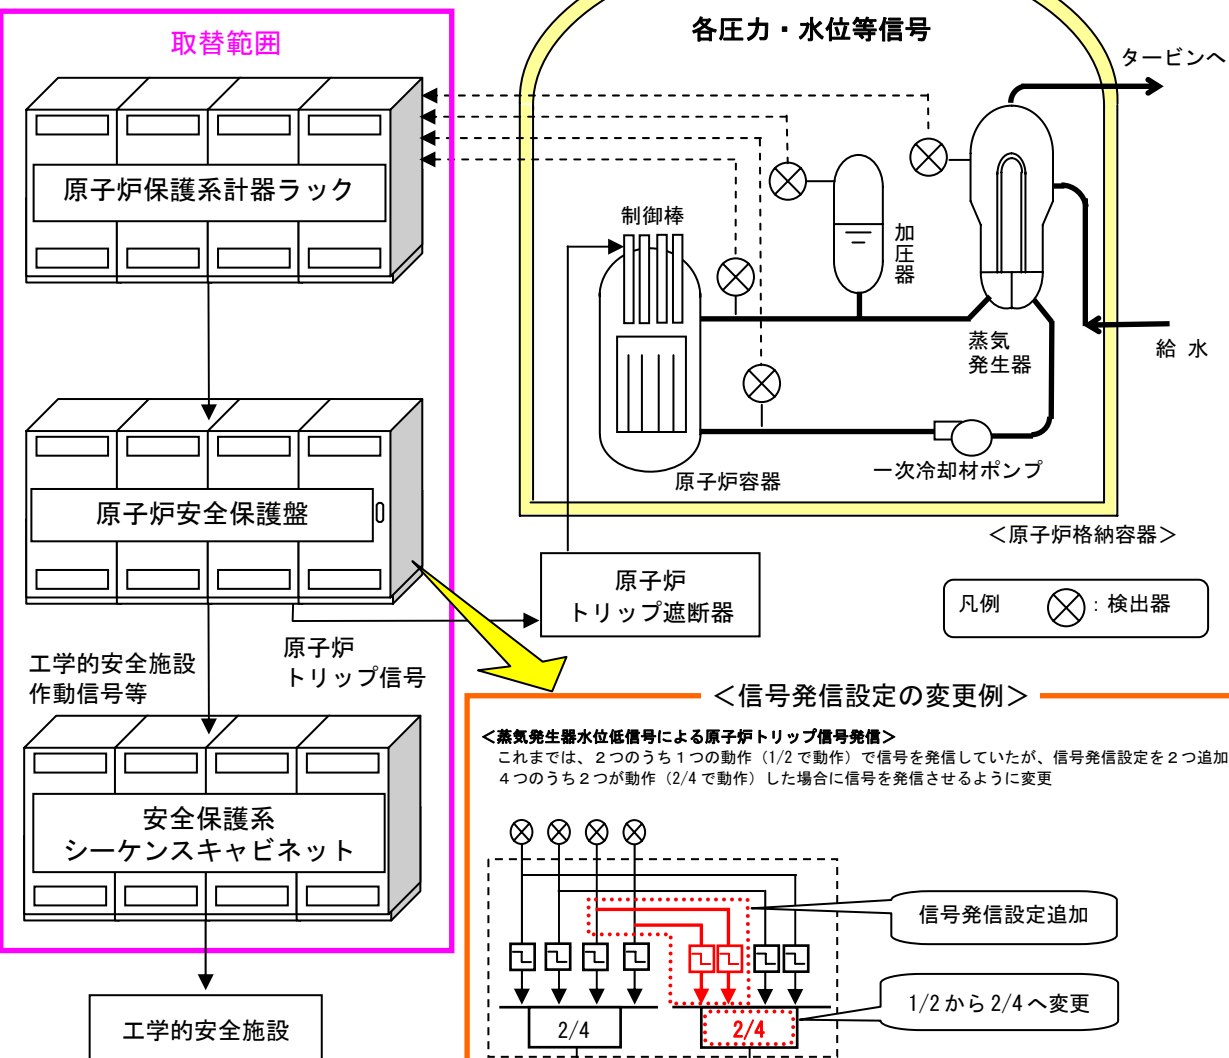
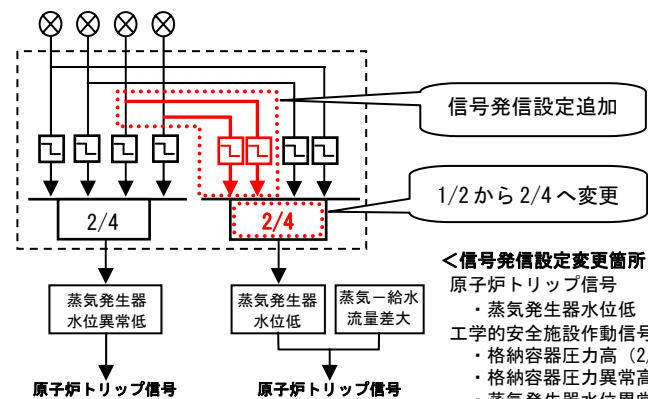
## 原子炉保護系制御盤等取替及び電源装置改造工事

原子炉保護装置※の電子部品が製造中止となったことから、今後の保守性を考慮し、デジタル制御のものに取り替えました。また、この工事に合わせて原子炉停止信号や工学的安全施設作動信号の発信に用いられている信号を増やし、信頼性の向上を図りました。

これまでの、2つのうち1つの動作（1/2で動作）で信号を発信していたが、信号発信設定を2つ追加し、4つのうち2つが動作（2/4で動作）した場合に信号を発信させるように変更

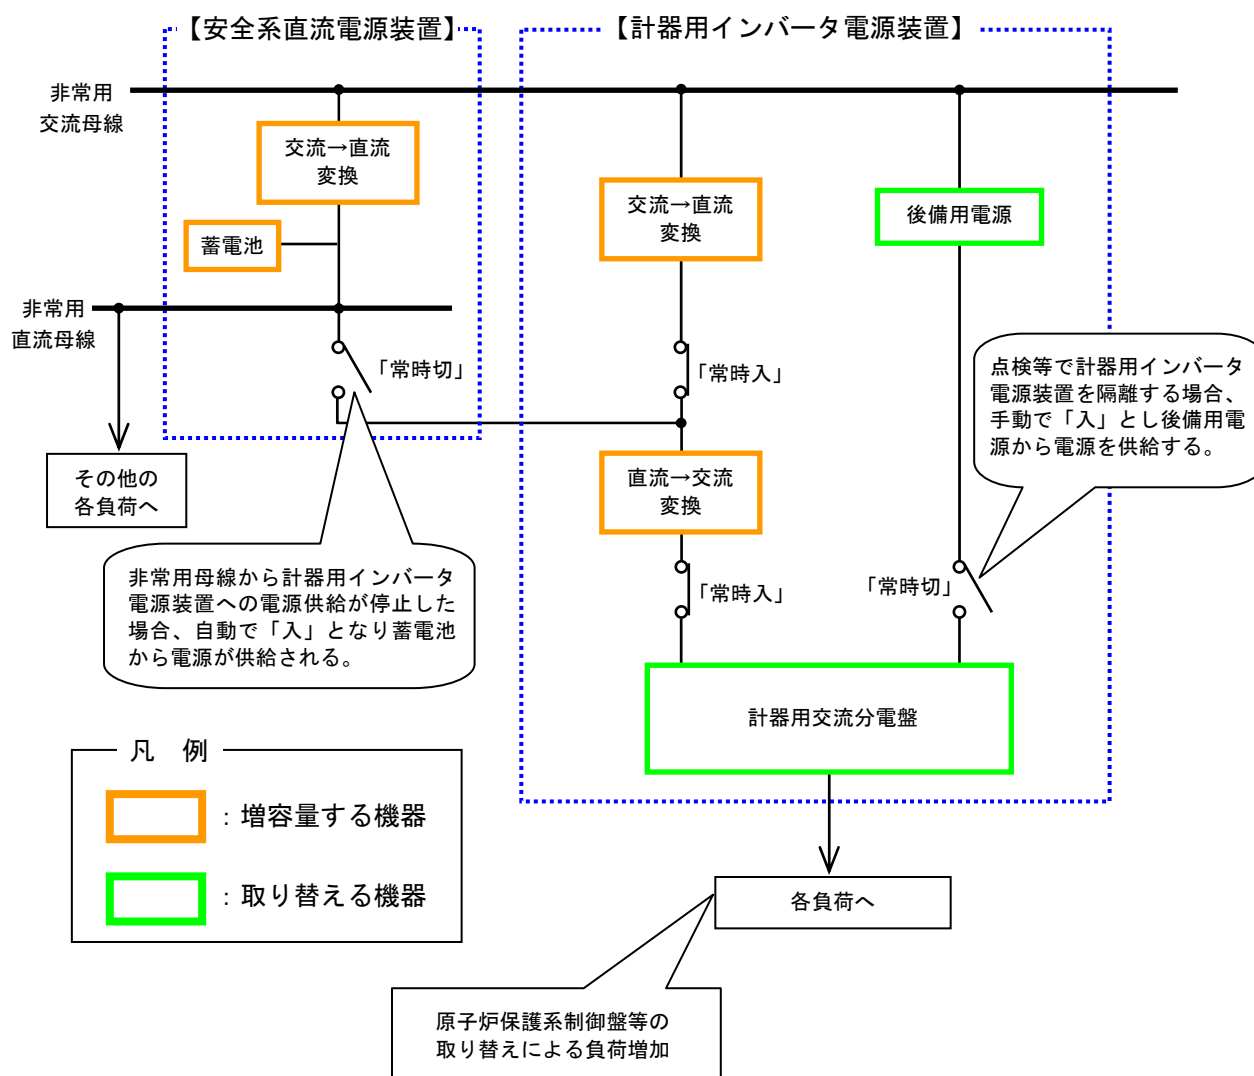
原子炉保護系制御盤等の取り替えに伴い消費電力が増加するため、当該制御盤等に電源を供給している計器用インバータ電源装置及び安全系直流電源装置について電源容量（電源供給能力）を大きくする改造を行いました。

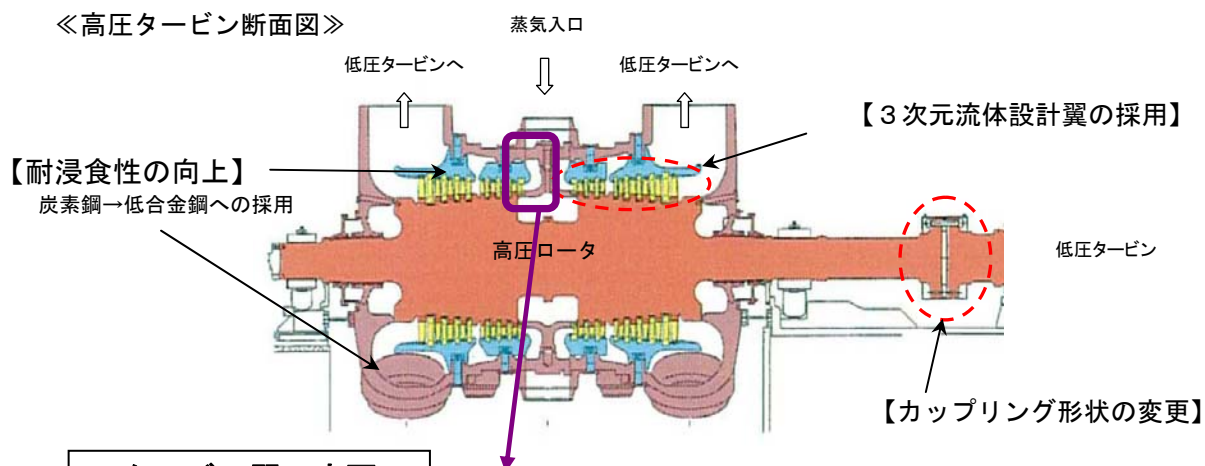
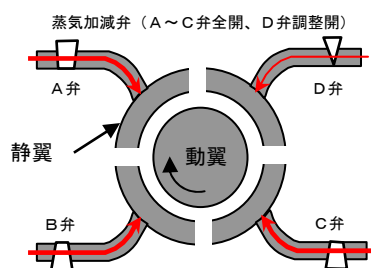
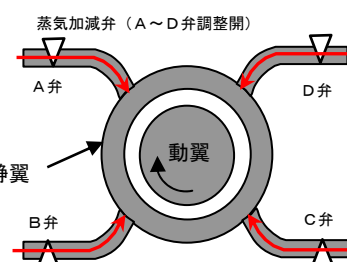
## 蒸気タービン取替工事（第16回定期検査時）

海外で発生した低圧タービン円板の翼取付部での応力腐食割れ事象を踏まえ、予防保全対策として、材料の変更や全一体型ロータ構造の採用等により信頼性の向上を図った低圧タービンに取り替えました。あわせて、蒸気タービン点検時の保守性向上の観点から、高圧タービンも取り替えました。

定格熱出力一定運転においては蒸気加減弁の開度による蒸気圧力の損失が少ない全周噴射の方が効率が良い

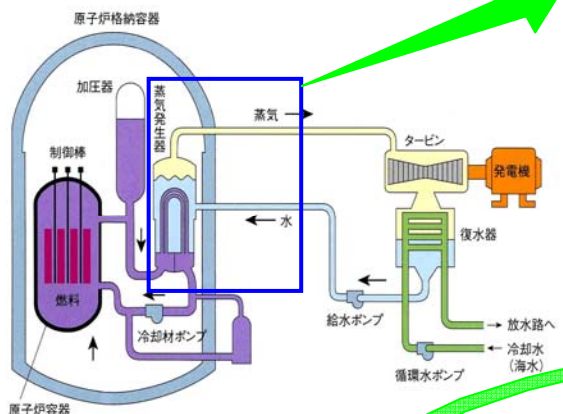
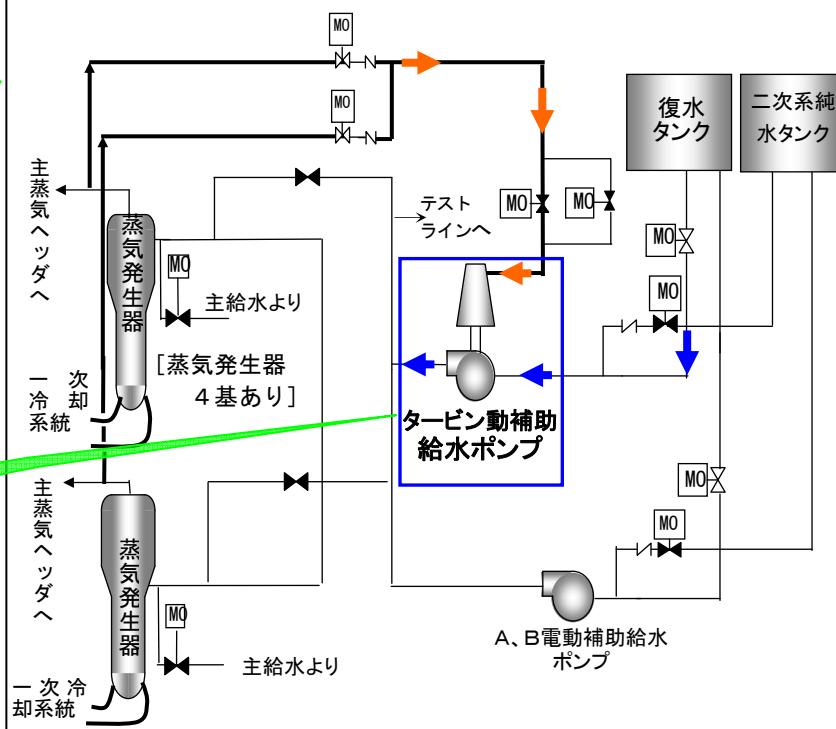
# タービン動補助給水ポンプの調査結果について

※1：当初、7 月 3 日に原子炉を起動する予定でしたが、起動に向けた準備中の 7 月 1 日の夜、タービン動補助給水ポンプの試運転を行ったところ、ポンプ回転数が試験回転数まで上昇しなかったため、当該ポンプの点検を行った。その結果、当該ポンプの吐出圧力（回転数）を制御するバネに軽微な磨耗を認められたため、手入れを行った。その後、当該ポンプの試運転を行い、問題ないことが確認されたため、原子炉を起動することとしました。
