**東海第二発電所 残留熱除去系海水系（B系）の点検に伴う
原子炉の手動停止について（原因・対策）****1. 経緯**

残留熱除去系海水系（B系）調査結果

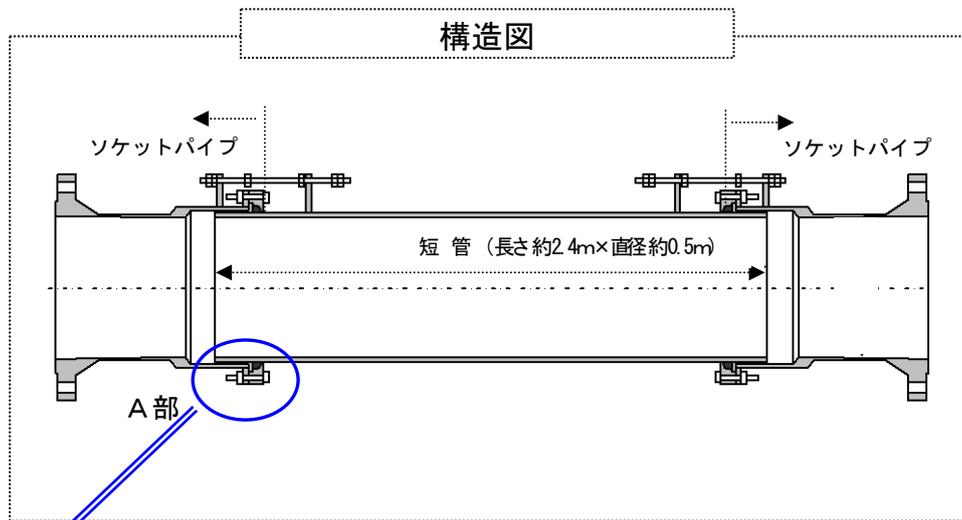
クローザージョイントの対策概略

短管内面のライニングは、端部でポリエチレンとタールエポキシが重ねて塗布されている構造であり、この重ね合わせ部は接着力が弱いことから、この部位の隙間を通して海水が浸入しました。それによりポリエチレンライニングの接着力が低下し、ライニングが部分的に剥離し、さらに海水が奥へと浸入することで短管内面の腐食範囲が継続的に拡がり、剥離範囲が拡大し、流体力が増すことで全体が剥離、移動しました。

重ね合わせ構造部の対策概略図 (A部)
