東海第二発電所 取水口エリア北側ポンプ槽における 火災発生について（原因・対策）

取水口ポンプエリア火災状況

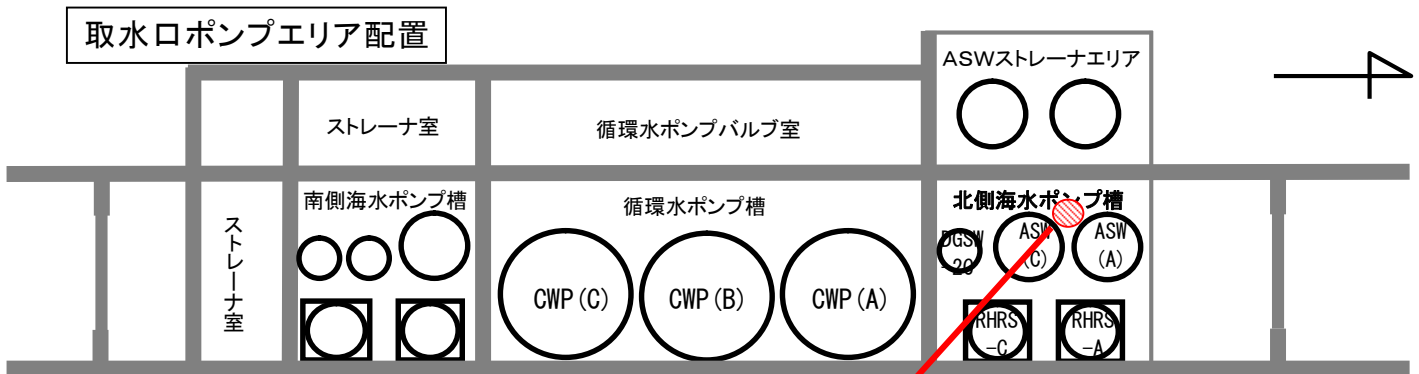
3 月 11 日に発生した東北地方太平洋沖地震の津波により北側ポンプエリアが浸水した際、当該ヒータも水没し先端部に海水が浸入しました。

その後、12 月 27 日に当該ヒータを通電したことで先端部に、アークが発生し発火・延焼に至ったものと推定しました。

当該ヒータの電源は現在仮設電源を使用していますが、仮設電源の変圧器（二次側）に接地回路を取付けていなかったため、漏電遮断器の感度が鈍くなり延焼に至りました。

北側海水ポンプ槽 (ASWポンプ(C)出口圧力計)

自己制御抵抗体の燃焼が絶縁被覆に延焼、当該ヒータ先端部から電源供給側に向けて延焼継続、燃焼により銅導体から銅編組へ漏れ電流が増加したことにより、地絡電流が流れ漏電遮断器が動作し、電源を遮断され自然消火した。

また、今後、仮設電源を使用する際は、漏電遮断器等の保護装置が確実に動作するよう、変圧器二次側に接地を取りつける旨、社内規程を新たに制定し明記します。
