平成28年 7月25日  
日本原子力発電株式会社

## 東海第二発電所 管理区域内での放射性廃液の漏れについて（原因・対策）

# 事象発生場所 廃棄物処理棟 地下1階・中地下1階関係図

## 2. 廃液漏えいの推定メカニズム

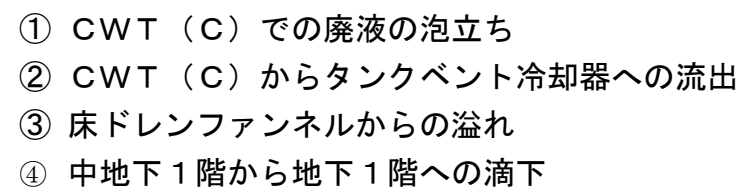
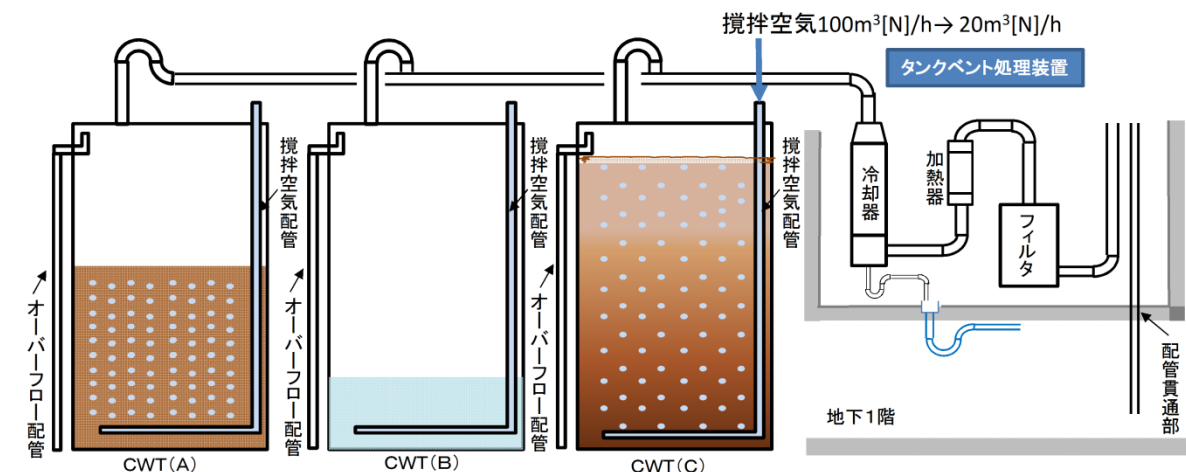
タンクベント処理装置室（中地下１階）内の配管貫通部に取り付けられたラバーブーツ※<sup>15</sup>の一部に破れが発生していたため水密性が損なわれ、階下の廃液中和ポンプエリアに液体が滴下しました。

### ③スラリー状の泡の成長→タンクベント冷却器への流出

- ・ 廃液上層部で泡立ちが増加し、廃液中の固形分を巻き込んだ泡となってタンク内気相部で成長。
- ・ CWT(C)天板部に到達した後、攪拌空気の流れとともにタンクベント系へスラリー状の廃液が流出した。

- ・ 当該ドレンファンネルはスラリー状の廃液により閉塞し、室内へ流出した。
- ・ 室内にあった他のファンネル2個も閉塞し、室内でたまり水となった。
- ・ たまり水は配管貫通部のラバーブーツ損傷箇所より浸水し階下へ滴下した。

地下1階との配管貫通部で破れ等が認められたラバーブーツを交換します。また、管理区域内の配管貫通部は、今後計画的に健全性を確認し、点検計画に反映します。
