# D-1トレンチ西側ピット北部拡幅部(K断層) スケッチ

H25.4.24評価会合資料を一部修正

H25.7.11報告書を一部修正

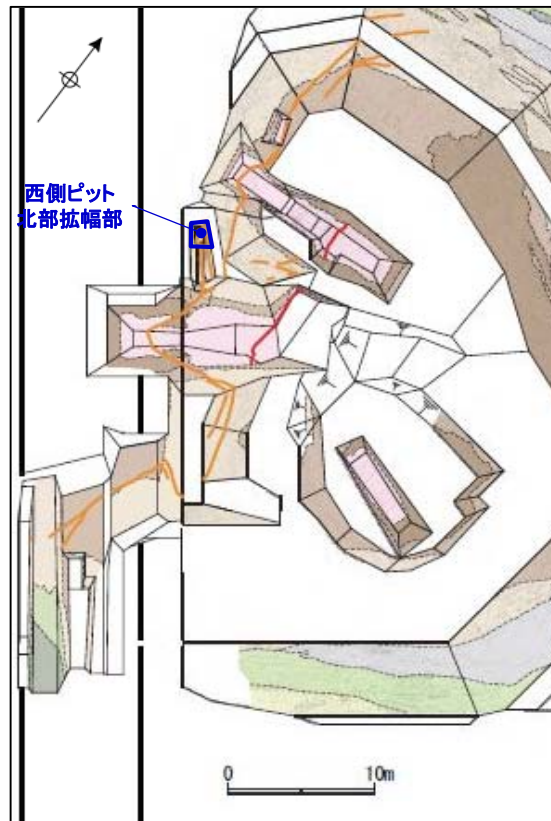
断層の走向傾斜 (偏角未補正)

- ① f:N19W50E (堆積構造に沿う滑り)
- ② f:N54W53S (NNW 系)
- ③ f:N11W43W (NNW 系)
- ④ f:N42W62W (NNW 系)
- ⑤ f:N7W83W (NS 系)
- ⑥ f:N27W67W (NNW 系)
- ⑦ f:N13W72W (NS 系)
- ⑧ f:N18W38W (NNW 系)
- ⑨ f:N2W86W (NS 系)
- ⑩ f:N10E81E
- ⑪ f:N7W71W (NS 系)

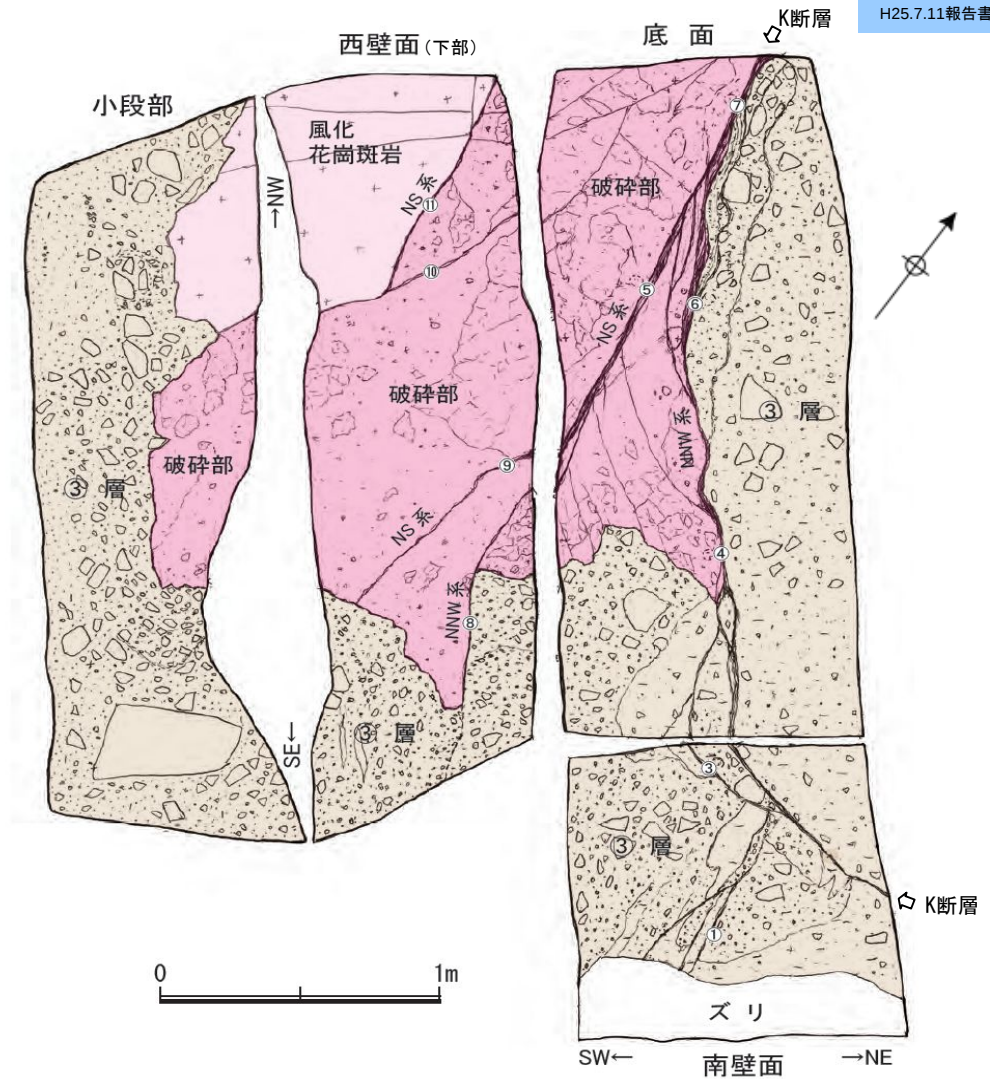
K断層は、③層を変位させ、ピット内においてN-S方向からNNW-SSE方向の断層に屈曲して走向を変えている。

なお、屈曲部から南方へ分岐するN-S方向の断層は、③層に変位・変形を与えていない。
