平成 23 年 7 月 13 日  
日本原子力発電株式会社

## 東海・東海第二発電所の近況について（平成 23 年 7 月）

### ●東海第二発電所の定期検査状況

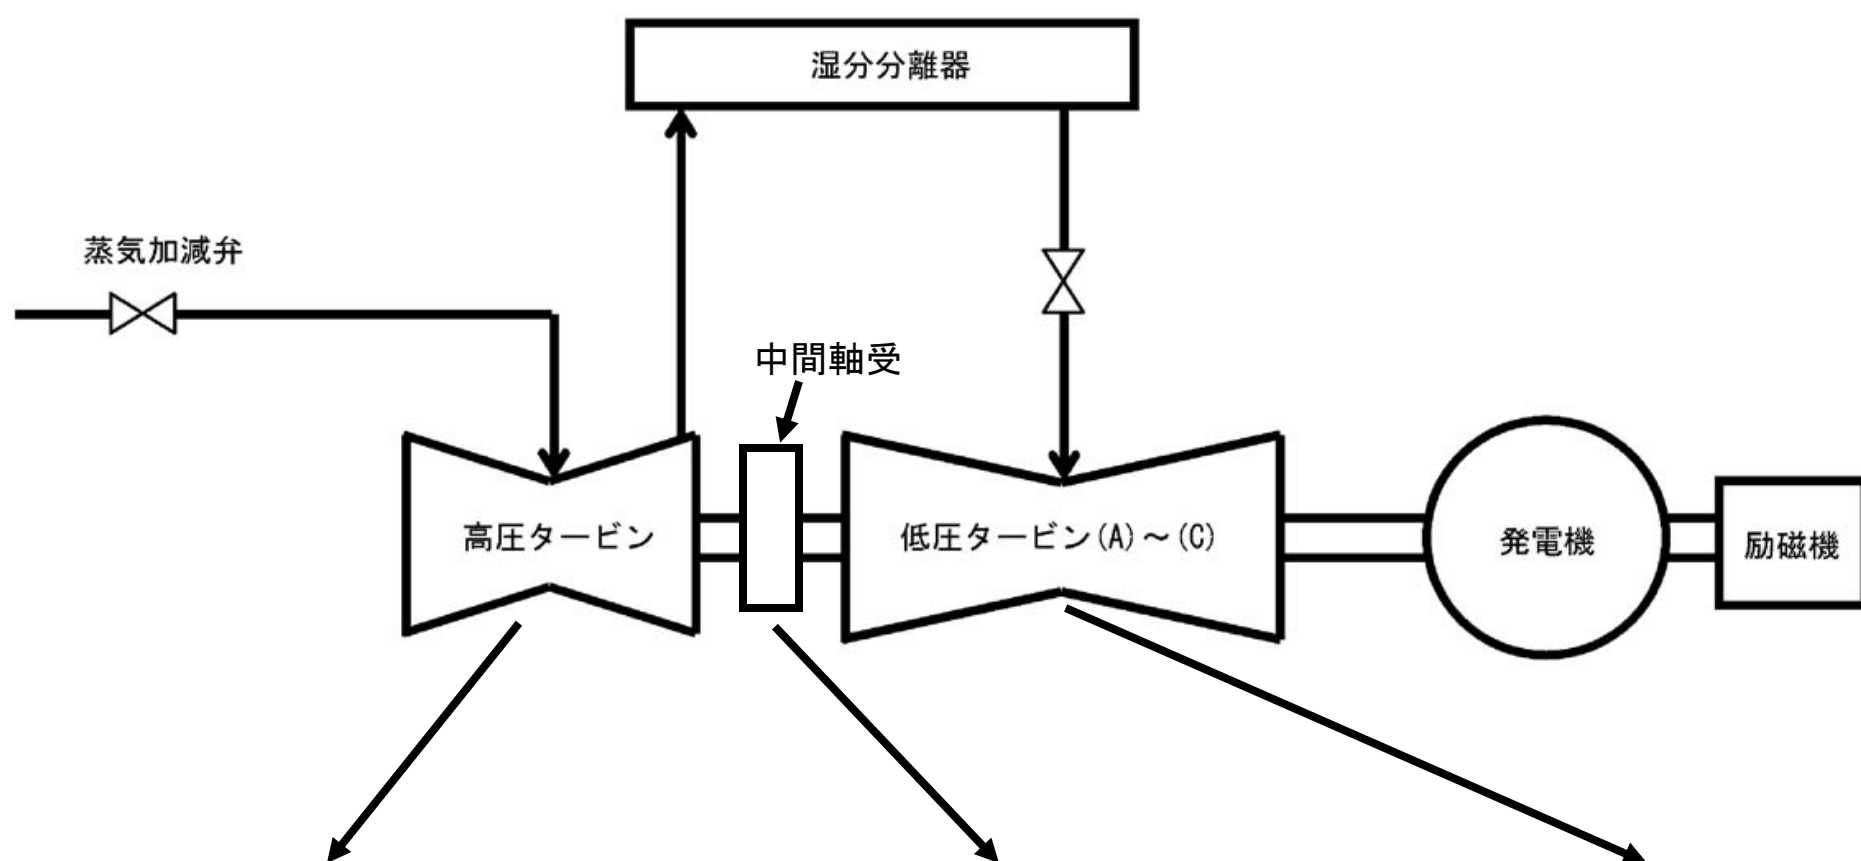
# 高圧タービンおよび低圧タービン（B）の動翼の点検状況

高圧タービンおよび低圧タービン（B）についても追加で開放点検を行ったところ、それぞれの動翼の一部についても擦れ痕があることを確認しました。タービン動翼と隔板の擦れ痕は、地震の際の加震により発生したものと推定しております。

また、中間軸受台の点検において、軸受台の傾きやシールリングの折損等を確認したため、原因について詳細に調査をしております。高圧タービンにおいて、地震の影響以外で発生したと思われる発電機側下半部第4段のノズル翼の一部が脱落していることを確認したため、脱落部の探索と原因調査を実施中です。

いずれの擦れ痕も現在のところ、継続使用が不可能な損傷とは考えておりませんが以下の対応を行う予定です。

- ・ 硬度測定の結果で値が変化しているものについては、今後の運転において、クラック発生懸念が否定できないことから、切削加工または交換を計画する。
- ・ 硬度測定の結果で値の変化が見られないものについては、手入れにより継続使用する。
- ・ 中間軸受台（スラスト軸受含む）についてはタービン運転に直接影響するものではないと推定しているが、今後、機能影響も含めて詳細点検を継続する。
- ・ 高圧タービンノズルの一部脱落については、前回点検記録を含め、詳細調査中である。

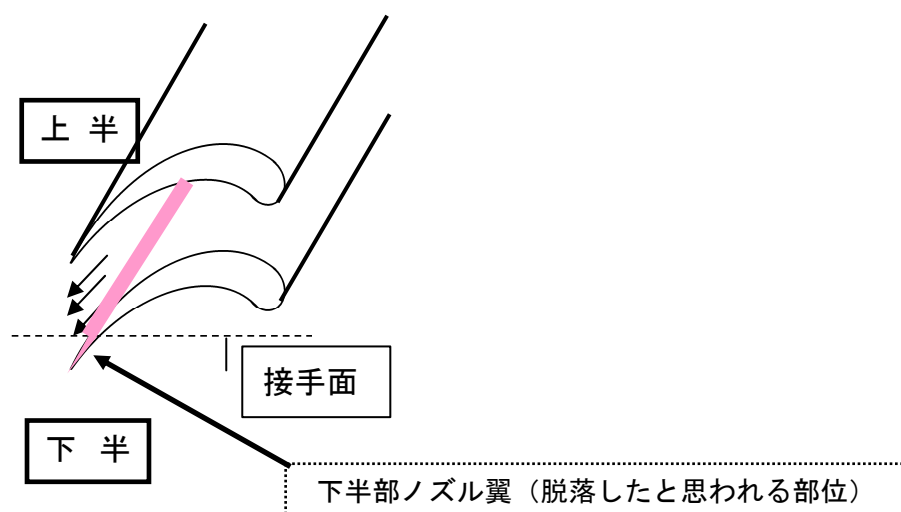
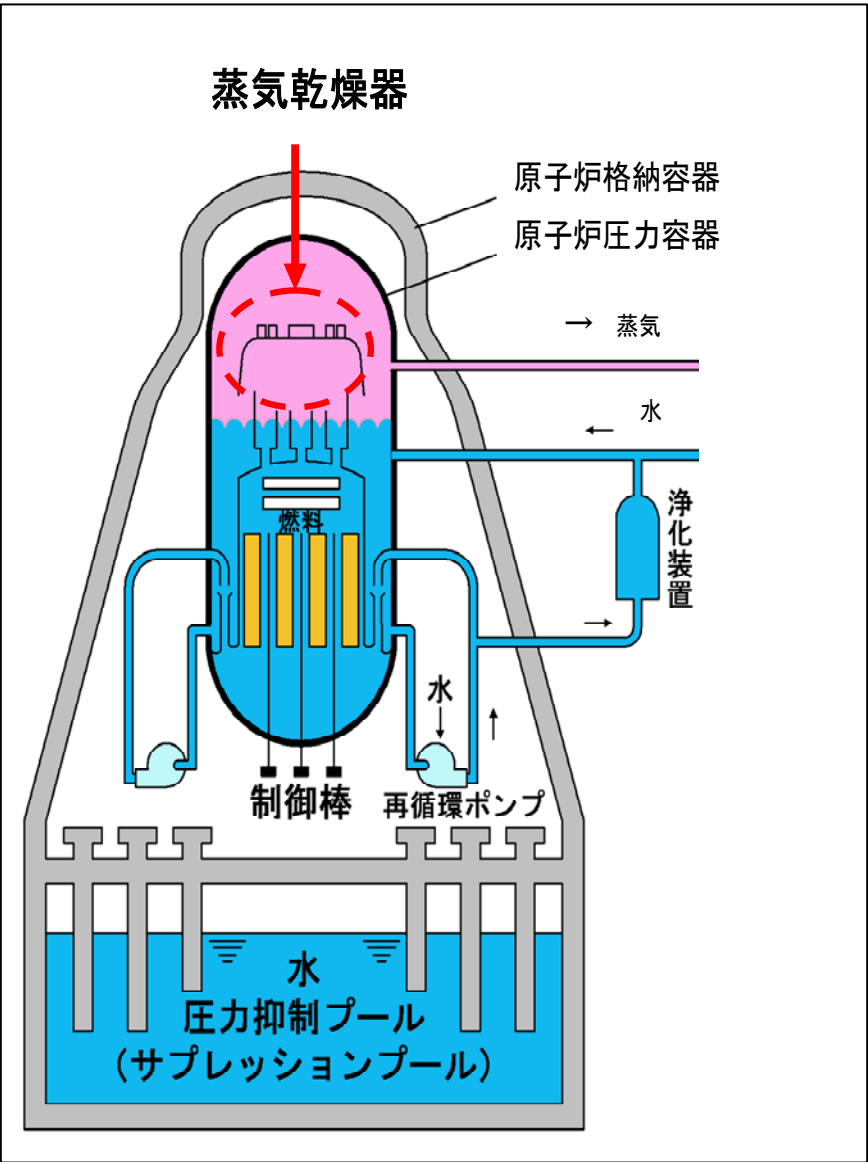
蒸気乾燥器  
大きさ : 直径 約 6 m  
高さ 約 5 m

原子炉内構造物の蒸気乾燥器\*<sup>1</sup>について外観点検を実施していたところ、7月4日に蒸気乾燥器を吊り上げるための部品の近傍にある底板\*<sup>2</sup>にひびがあることを確認しました。

発見されたひびは、4本の吊り上げるための部品のうちの1本の近傍の底板部分に長さ約48mmのものを確認するとともに、同じ底板の少し離れた部分に小さな指示模様（ひびとは特定できないもの）が3箇所あることを確認しました。

今後、その他の部位も含めた全体の外観点検を踏まえ、ひびが発生した原因調査を実施するとともに、今後の対応について検討してまいります。（添付資料－3）
