# (お 知 ら せ)

平成 23 年 12 月 9 日  
日本原子力発電株式会社

## 東海・東海第二発電所の近況について（平成 23 年 12 月）

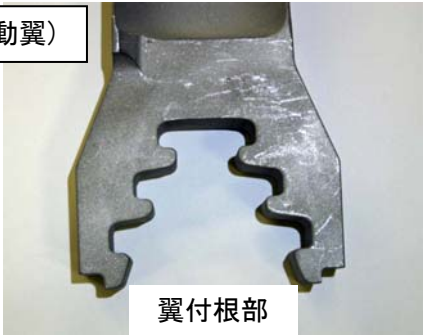
写真（動翼）

また、8月16日から実施中の低圧タービン（B）点検・補修での車軸<sup>（※1）</sup>への翼取付部位の超音波探傷試験<sup>（※2）</sup>において、3箇所には有意な指示模様が確認され、磁粉探傷試験<sup>（※3）</sup>および一部切削にて状況確認を進めてきた結果、12月5日に微細なひび割れであることを確認しました。今後、補修方法等について、検討していきます。

低圧タービン（B）車軸の指示模様の欠陥寸法

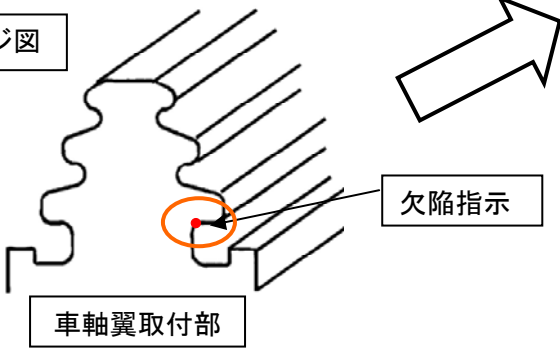
イメージ図

寸法は、発生部の除去後の寸法。
