平成 2 4 年 1 月 1 9 日  
日本原子力発電株式会社

## 東海・東海第二発電所の近況について（平成 2 4 年 1 月）

添付資料 2 シュラウドサポート溶接部ひび割れの点検結果

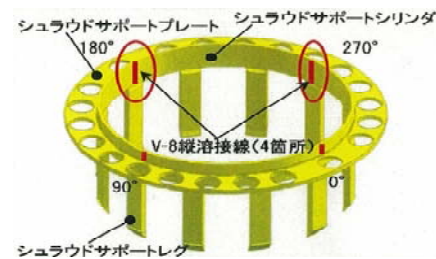
【シュラウドサポート構造図】

炉内構造物であるシュラウドサポートについて、第21回定期検査(平成17年度実施)において溶接線にひび割れが認められたことから、第24回定期検査においてもその進展状況を確認するとともに、電気事業法施行規則第94条の四の二に沿った評価を実施した。

今回の定期検査においては、シュラウドサポート溶接線のひび割れの進展が、同評価の範囲内であることを確認する目的で継続検査を実施した。
