## 敦賀発電所の近況について

## 敦賀発電所 2 号機 洗たく廃液モニタタンクの漏れ跡の原因と対策について

## 敦賀発電所2号機 洗たく廃液モニタタンクの漏れ跡の原因と対策

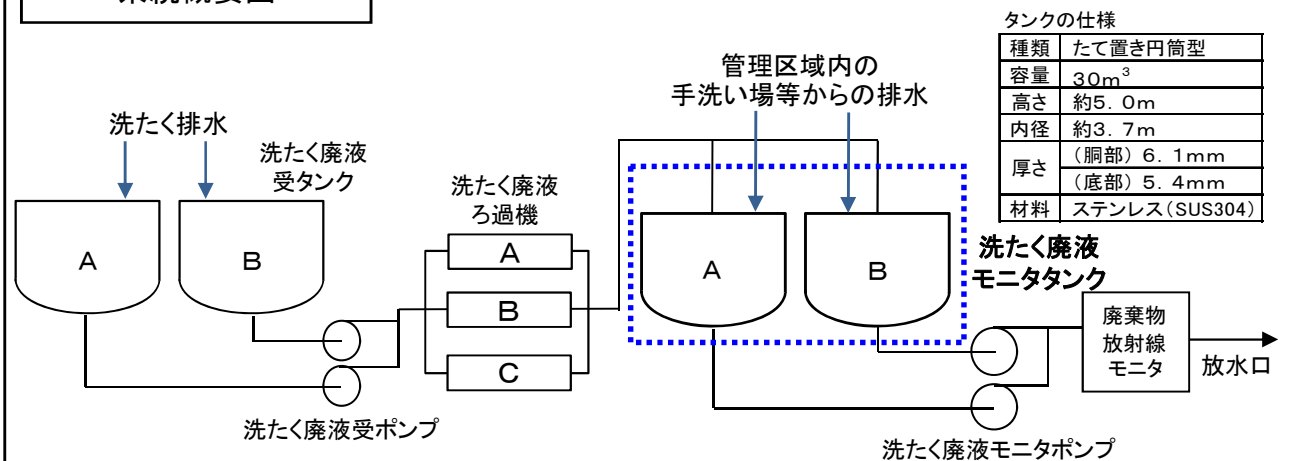
## 系統概要図

第 18 回定期検査中の敦賀発電所 2 号機において、平成 26 年 12 月 1 日 14 時 10 分頃、原子炉補助建屋地下 1 階（管理区域）において、洗たく廃液モニタタンク<sup>※1</sup>（A、B）のうち A タンクの定期点検として、タンク外観の点検を実施していたところ、底部の外表面 1 箇所（溶接部）に漏れ跡を確認するとともに、床面に滴下跡を確認しました。

調査の結果、B タンク外表面においても底部の 4 箇所と胴部 1 箇所（いずれも溶接部）に漏れ跡を確認しました。なお、B タンク下の床面に滴下跡は確認されませんでした。

また、A 及び B タンクに確認された漏れ跡のうち、A タンクの漏れ跡周辺を切り出し、断面観察を行った結果、孔食<sup>※3</sup>と推定される欠陥がタンク内表面から外表面まで貫通していることを確認しました。

このことから漏えいの原因は、当該タンク内表面に付着物が存在していたことにより、洗たく廃液中の塩素が濃縮しやすい環境が形成されました。このため、タンク内表面に形成されている耐食性の被膜が局部的に破壊され、この被膜が形成されにくい溶接部において腐食（孔食）が発生・進展し、貫通に至ったものと推定しました。

- ・調査のために切り出した箇所及び腐食が貫通した箇所について、同材料（ステンレス鋼）による補修を行うとともに、浸透探傷検査により指示が確認された箇所について、研磨除去及び肉盛溶接を実施する。
- ・タンク内表面の溶接部に防食塗装を行い、廃液と接触しないようにするとともに、定期的にタンク内の清掃及び防食塗装の健全性の確認を行う。
