## 敦賀発電所の近況について

## 敦賀発電所２号機 機器ドレン蒸発装置補助蒸気ラインからの水漏れについて

## 敦賀発電所 2 号機 一次冷却材系ループ水位計 伝送器計装用ダイヤフラムシールのほう酸析出について

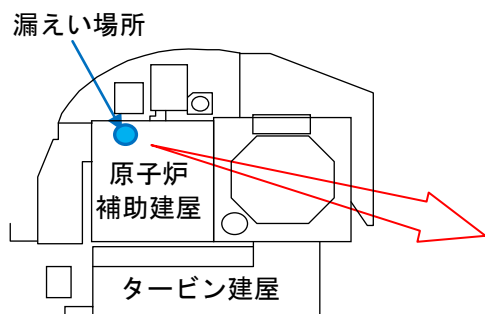
敦賀発電所２号機 配置図

平成28年9月26日9時12分頃、巡視中の運転員が、原子炉補助建屋1階（管理区域）の通路に水溜りを発見しました。近傍の機器ドレン蒸発装置予熱器補助蒸気ラインの復水サンプリング弁（以下「サンプリング弁」という。）の下流から1秒に約1滴の水の滴下があったことから、直ちにサンプリング弁を閉とし、9時18分に滴下が停止しました。滴下した水は、補助蒸気が凝縮したものであり、放射能はなく、拭き取りにより回収（1.1ℓ）しました。

その後、補助蒸気系統を停止し隔離弁を点検した結果、入口隔離弁（2弁）のシート面に赤錆が付着していたことから、隔離弁のシール機能が低下して補助蒸気が予熱器に流入し、凝縮水が開状態のサンプリング弁から滴下したものと推定しました。

対策として、入口隔離弁（2弁）については、シート面の手入れを行い、シール機能が回復したことを確認しました。補助蒸気系統の隔離機能を有する弁については、今後は定期的に点検・手入れを行っていくこととしました。

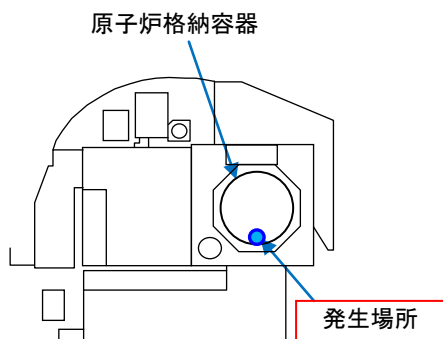
### 敦賀発電所 2 号機 配置図

敦賀発電所 2 号機は、第 18 回定期検査中のところ、平成 28 年 10 月 8 日 11 時 10 分頃、原子炉格納容器内（管理区域）を巡視中の運転員が地下 2 階に設置されている一次冷却材系ループ水位計伝送器<sup>※1</sup>の計装用ダイヤフラムシール<sup>※2</sup>（以下「ダイヤフラムシール」という。）に、ほう酸の析出<sup>※3</sup>を確認しました。

析出したほう酸のふき取りを行ったところ、ダイヤフラムシールの T 字継手部に取り付けられている閉止プラグからにじみ程度の漏えいを確認したことから、当該ダイヤフラムシールの隔離、水抜きを行い漏えいが停止しました。

ほう酸が析出した原因は、当該水位伝送器の点検のため、定期検査ごとに行っている閉止プラグの取り外し・取り付けにより、T 字継手と閉止プラグのシート面が徐々に変形したことでシール機能が低下し、漏れが発生したためと推定しました。

対策として閉止プラグを含む T 字継手を新品に取り替えました。

また、今回と同様な構造の閉止プラグを有する継手の取替基準を定め、社内規程や工事要領書に反映します。

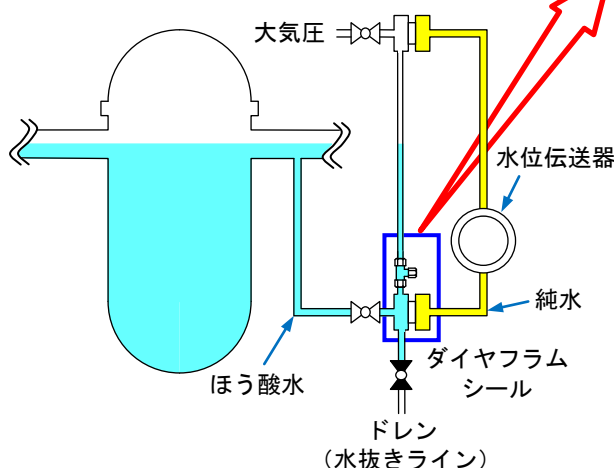
### 一次冷却材系ループ水位計装概略図

※2：計装用ダイヤフラムシールは、ほう酸水圧力を一旦、ダイヤフラムシール内のダイヤフラムに受圧させ、純水に圧力が伝播する仕組みになっている。この圧力を伝送器により、水位に変換し、水位を中央制御室で監視している。
