平成 9 年 3 月 3 0 日  
日本原子力発電株式会社

敦賀発電所 1 号機の原因と対策について  
(制御棒駆動水圧系配管からの漏えい)

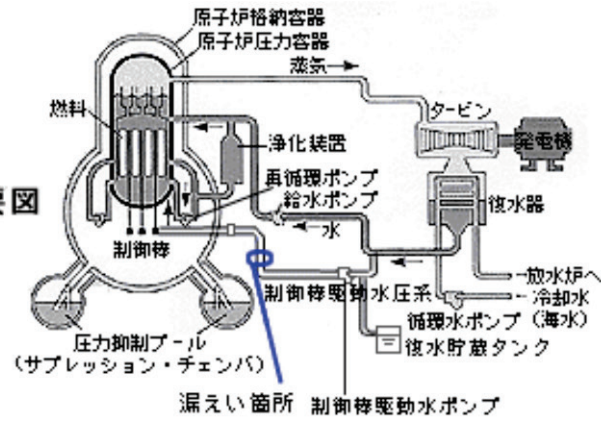
敦賀発電所1号機  
(沸騰水型軽水炉) 概要図

当社、敦賀発電所 1 号機（沸騰水型軽水炉：定格出力 35 万 7 千キロワット）は、定格出力にて調整運転中の平成 9 年 2 月 20 日 14 時 50 分頃、制御棒駆動水圧系配管（直径約 6cm：炭素鋼）の壁貫通つけ根部からの微少な漏えいを発見したため、同日 16 時 30 分に出力降下を開始、20 時 30 分に発電を停止し、翌 21 日 2 時 00 分に原子炉を手動停止しました。

配管漏えい部について詳細な調査を実施した結果、配管の外表面には溶接部に沿って配管母材に長さ約 35mm の割れが認められ、割れは外表面から内表面近傍にまで到達していることが確認されました。内表面には孔食が認められ、割れの先端部とつながっていました。

漏えい部調査のため切断した配管については、新品に取り替えます。なお、埋込みスリーブ部と配管との溶接については下流側のみ全周溶接し、上流側は溶接しないこととします。
