東海第二発電所

中央制御室火災を踏まえた再発防止対策及び安全管理の徹底について
(最終報告)

2025年8月8日
日本原子力発電株式会社

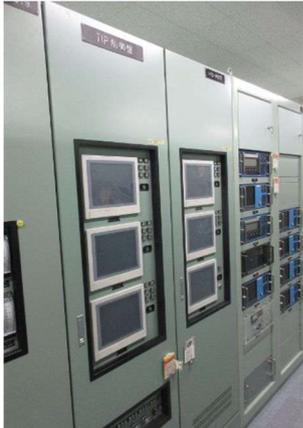
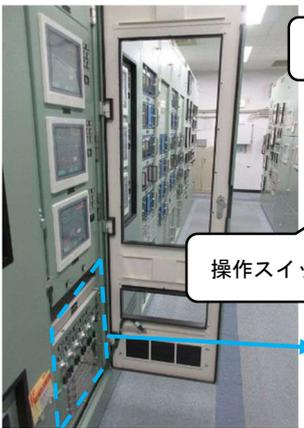
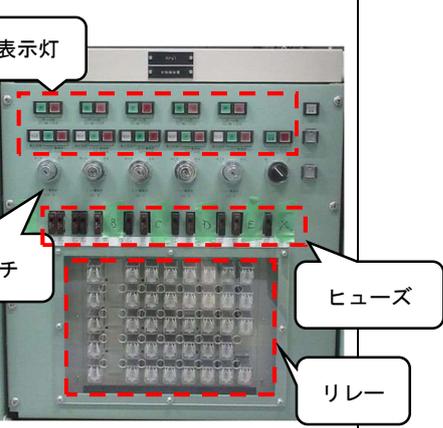
当該制御盤の点検結果	
目 的	事象発生後の当該制御盤の構成機器について確認を行う。
点 検 日	2025年2月4日
点 検 内 容	当該制御盤の構成機器について、目視により確認を行う。
点 検 結 果	<div style="display: flex; flex-wrap: wrap;"> <div style="width: 50%;">

<p style="text-align: center;">(当該制御盤外観)</p> </div> <div style="width: 50%;">

<p style="text-align: center;">(当該制御盤外観(扉開))</p> </div> <div style="width: 100%;">

<p style="text-align: center;">(当該制御盤 (正面扉開))</p> </div> </div> <div style="display: flex; flex-wrap: wrap;"> <div style="width: 50%;">

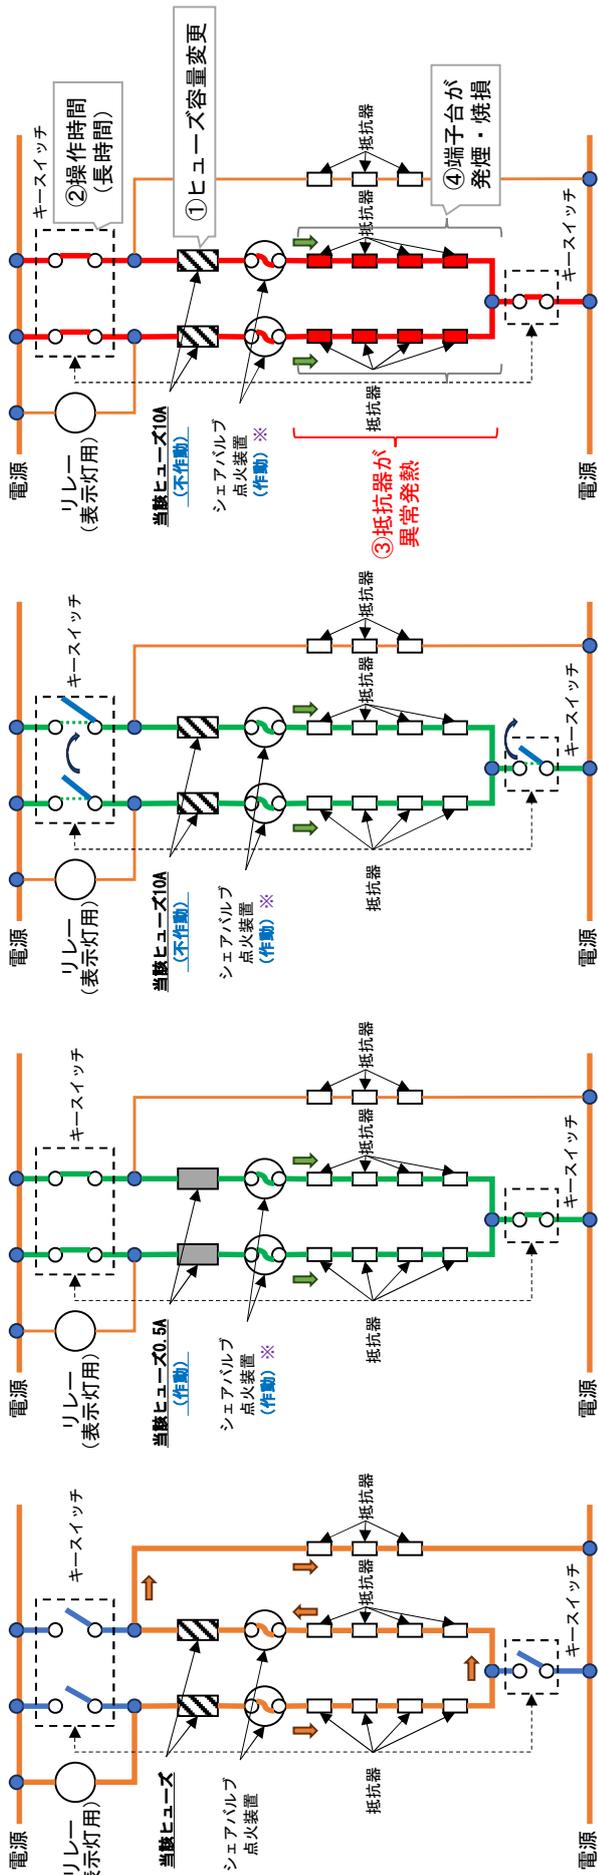
事象発生メカニズム

【事象発生】 中央制御室内制御盤火災	<p>問題点② 工事監理員Bはキースイッチを3~4秒でモニタ位置に戻さなかった(30秒程度通電した)(AC-2)</p>							警報監視を終えTIP盤へ 移動	協力会社2のCからの 注意喚起(長時間・・・) については、キースイッチはA~E系共通であり 引き抜くためにはモニタ 位置へ戻す必要がある ことから、弁の作動確認 後にモニタ位置へ戻せ ばよい、程度の認識 だったので、30秒程度 の通電時間でまさか火 災に至るとは思いもよ らなかった	次工程について対話中に異臭確認 ほどなくこぶし大の炎を確認した	表盤へ移動し副発電長 へ大声で口答報告し、 CO2消火器を取ってTIP 盤の工事監理員Bに手 渡した	鎮圧を確認し、表盤へ移 動して副発電長へ口答 報告した	CO2消火器により TIP盤の正面から 消火活動実施	スイッチをモニタ位置 に戻した

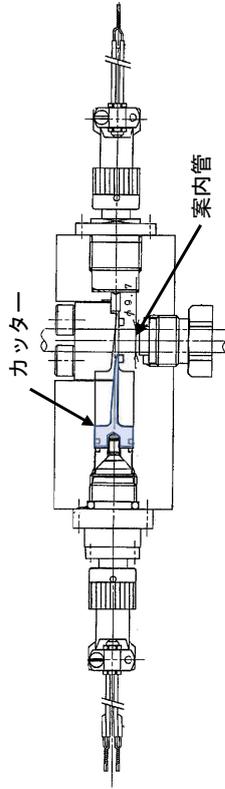
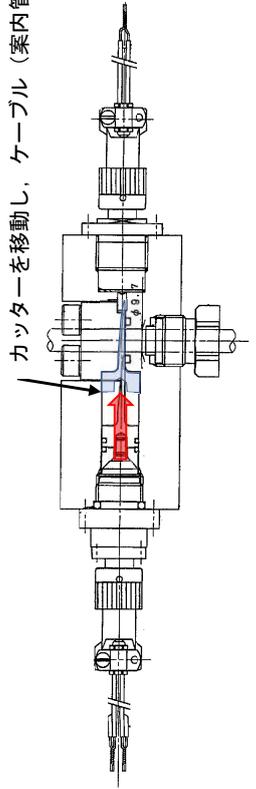
シェアバルブ構造図

カッターを移動し、ケーブル（案内管含む）を切断

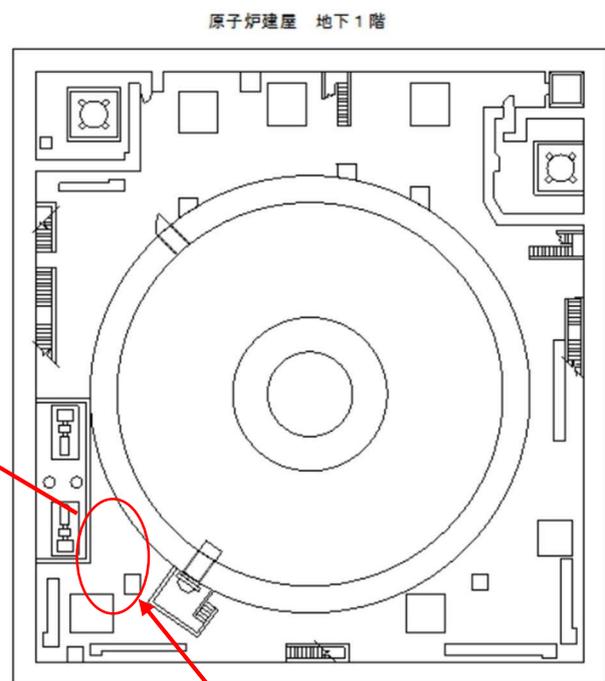
当該接地線

当該接地線のうち、延長用ケーブルの外観点検を実施した結果、当該コネクタ近傍のケーブル被覆が焼損していることを確認した。焼損は当該コネクタカバーから約10cmの範囲で発生しており、当該コネクタカバーで保護されている部分に焼損が見られないことから、外部からの熱により焼損したものであることを確認した。その他の箇所については、ケーブル被覆の焼損や損傷等異常が無いことを確認した。

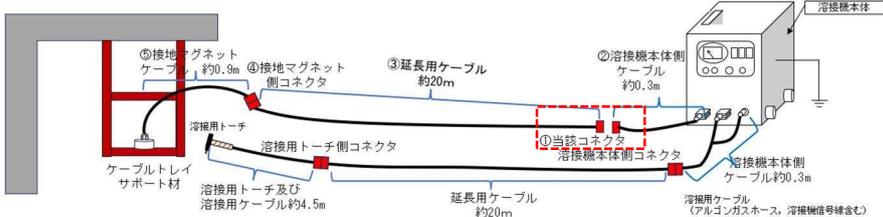
当該接地線のうち①当該コネクタの点検結果	
目的	①当該コネクタの外観点検を実施し、異常の有無を確認する。
確認日	2025年5月31日
確認内容	① 当該コネクタについて、目視にて焼損や損傷等の有無を確認する。
確認結果	<div style="text-align: center;">

</div> <p>発火が確認された当該コネクタについて外観点検を実施した結果、当該コネクタの溶接機側（ソケット側）及び延長用ケーブル側（プラグ側）共に著しく焼損していることを確認した。</p> <div style="text-align: center;">

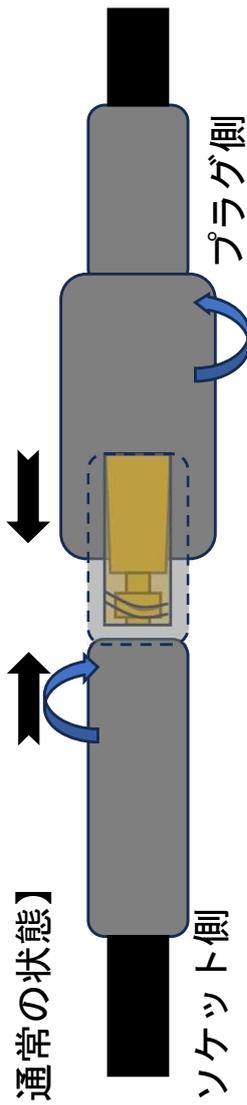
【通常の状態】

コネクタ接続時はコネクタ（プラグ側）をコネクタ（ソケット側）に差し込んだ後にねじ込む
