# 東海第二発電所 燃料有効長頂部位置データの不整合等に係る 原因・対策及び水平展開について

平成30年6月18日  
日本原子力発電株式会社

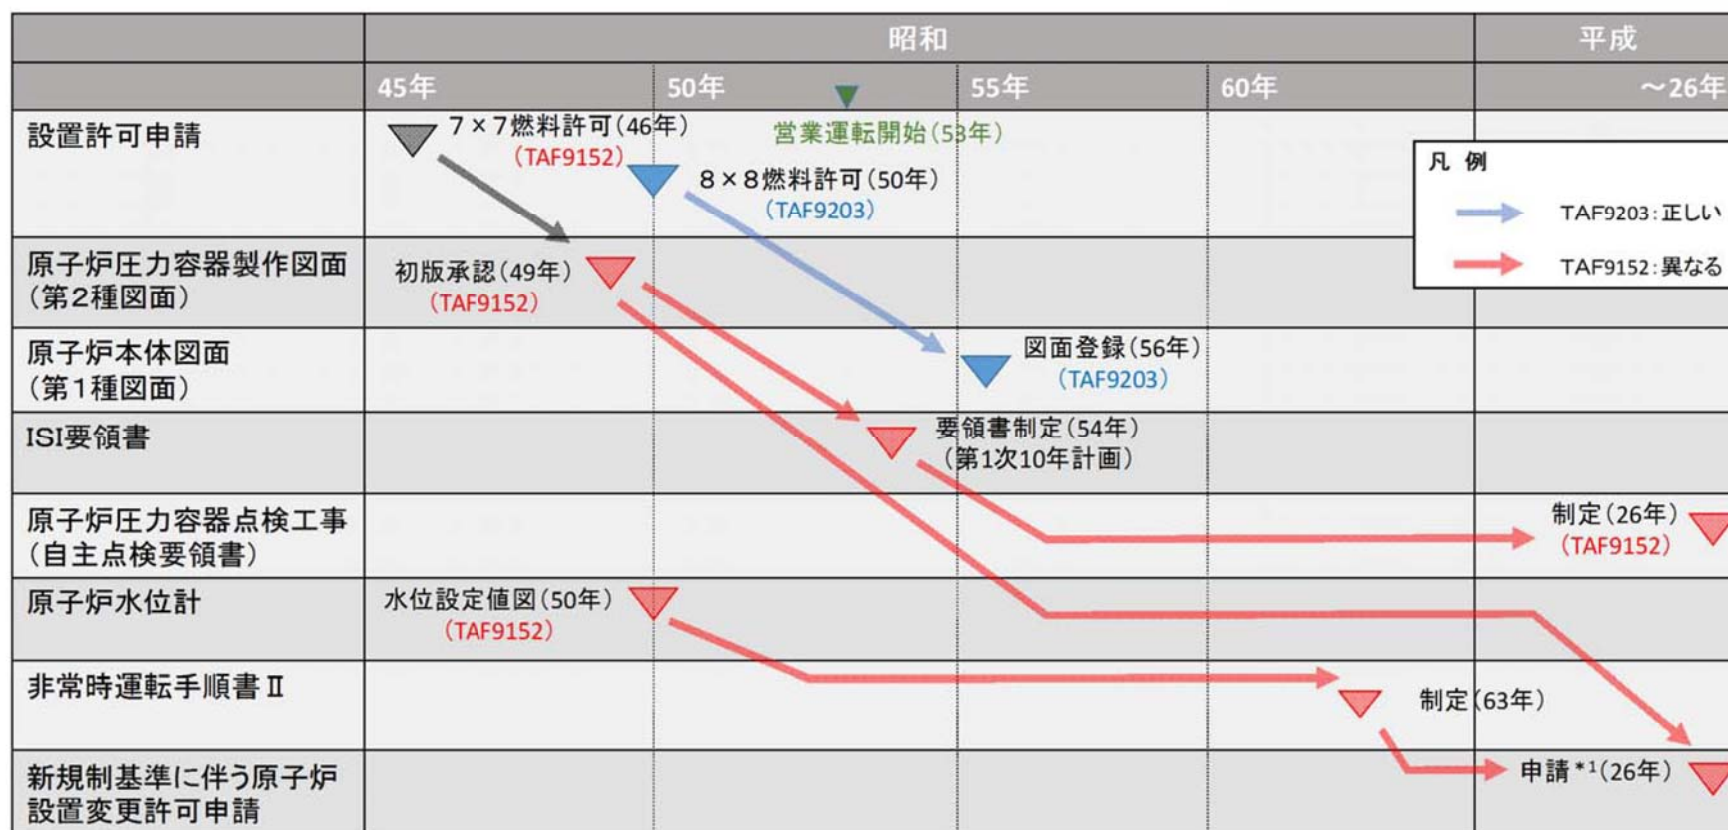
TAFについて異なる数値があった図書等について、提出時期、提出元、提出先を時系列で整理した。

\* 1: 記載の不備のあった図書はH29年に提出された審査資料

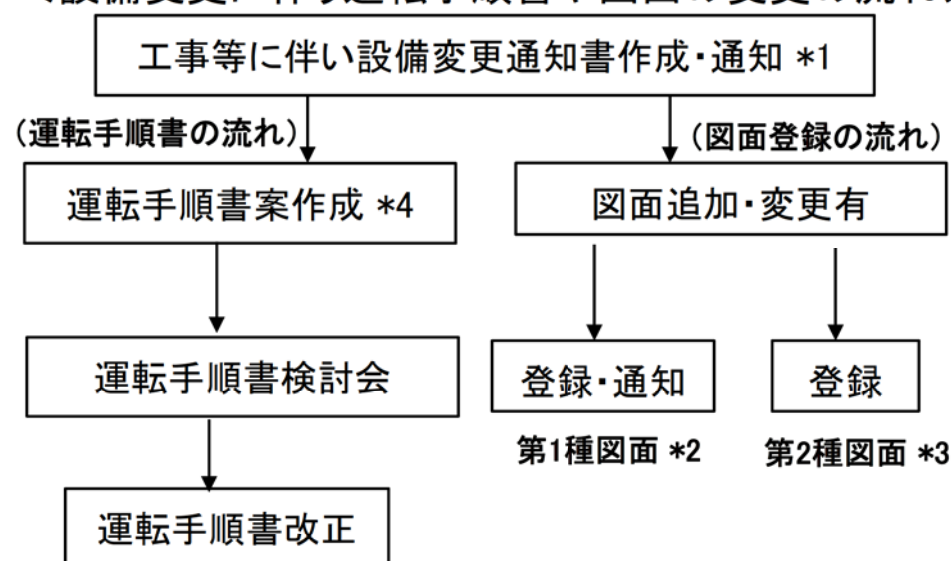
＜設備変更に伴う運転手順書や図面の変更の流れ＞

- a. 建設時において、設置変更許可における燃料寸法の変更情報が、関連する部門に適切に共有されなかった。
- b. あるいは、共有されていたとしても、関連する部門において、業務に支障のない情報として、使用する図面の修正に至らなかった。

なお、現在のQMSに基づく図面管理の運用においては、設計図の変更が必要な情報は関係部門間で共有することになっている。

- \* 1 工事等により設備が変更された場合、保全担当マネージャーは、設備変更通知を作成し、関係マネージャーに通知する。通知を受けたマネージャーは、所掌する設備・運用手順への影響について確認を実施。
- \* 2 発電所の運転・保守管理上重要な図面であり、原図は当社が管理する。
- \* 3 第1種図面以外の図面であり、主にメーカーから提出され担当部署にて確認した図書類。
- \* 4 設備の変更等により、運転手順の変更が必要な場合は、運転手順書の改正を実施。

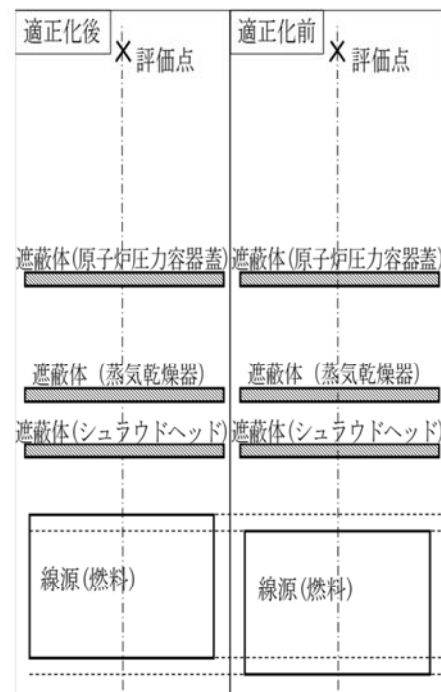
図-1 燃料の線量率計算モデル

運転停止中原子炉における燃料損傷防止対策の有効性評価における遮蔽計算について適正化した条件で再評価した結果、必要な遮蔽を維持できる水位までの時間余裕等への影響は小さく、**対策の有効性に影響がない**ことを確認した。
