東海第二発電所  
鋼製防護壁の南基礎（地中連続壁部）における  
調査状況と対応案について

2024年1月12日  
日本原子力発電株式会社

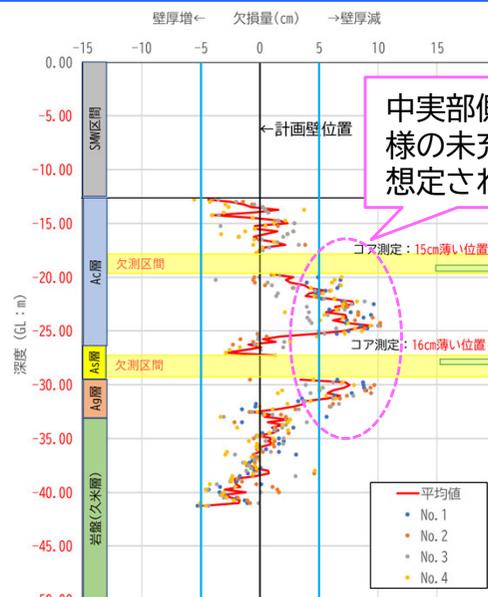
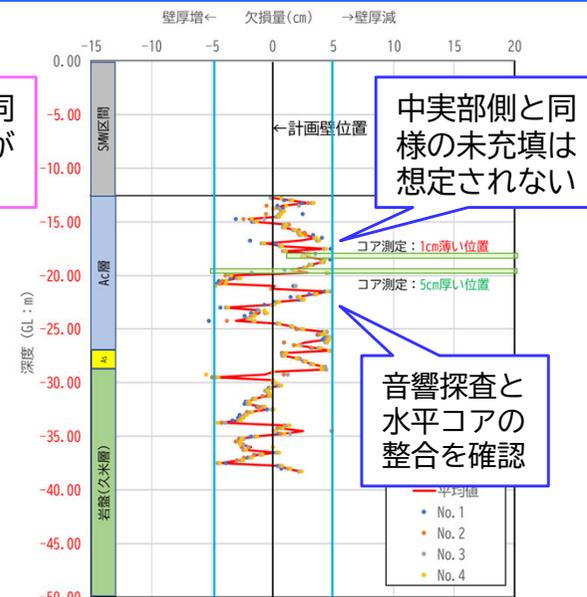
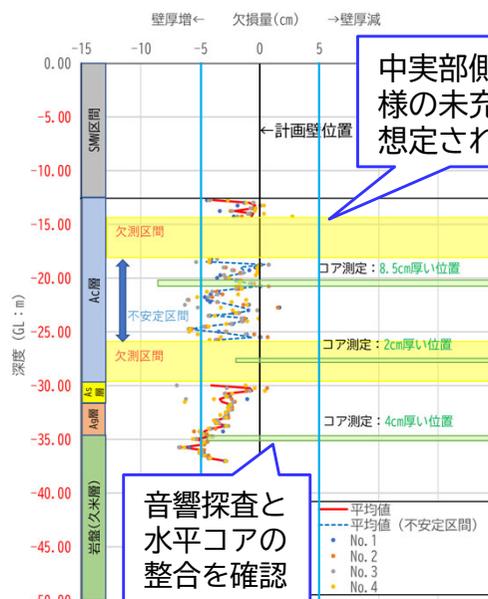
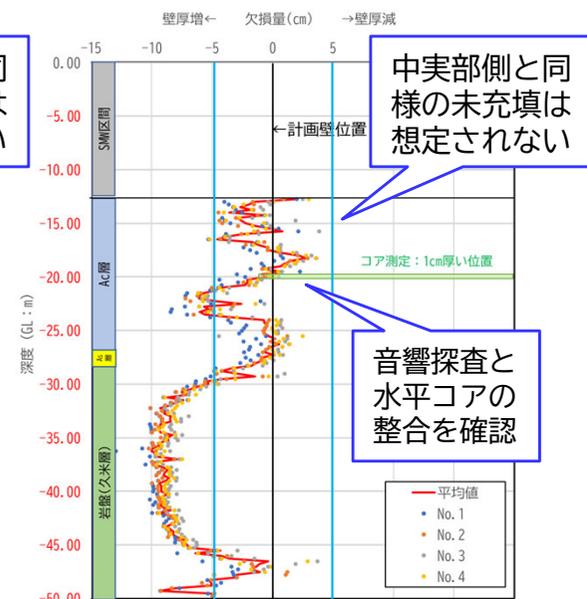
- はらみ出しの発生原因(放置期間, 施工時荷重)に着目し, 代表箇所2箇所(調査箇所A, B)で音響探査等を実施。また, 原因の影響が小さい箇所2箇所(調査箇所C, D)でも音響探査等を実施。

これらの調査結果から, 目視確認等をしていないことも踏まえ, 保守的に全ての剛結継手部に欠損(調査結果最大16cmに対し, さらに保守性を持たせ20cmと設定)を想定することとし, この状態に対し, 中実部に追加配筋を行うことで, 要求性能(構造強度)を満足させることとする。
