東海第二発電所

設計及び工事計画に係る補足説明資料

(防潮堤（鋼製防護壁）の設計変更に係る補足説明)

日本原子力発電株式会社

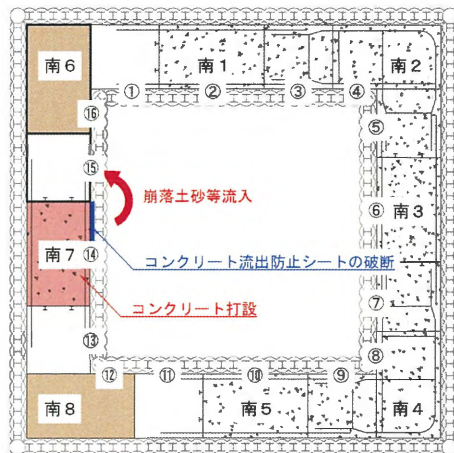
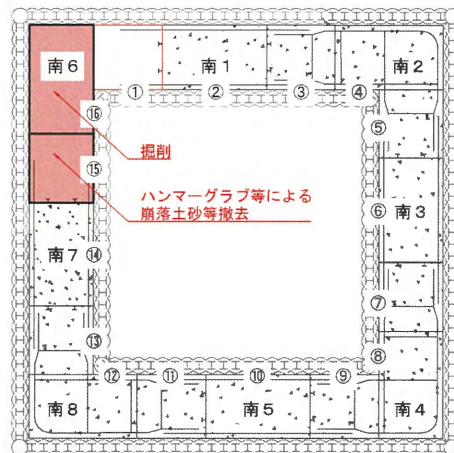
図 1.3-4 南基礎の溝壁崩落事象の発生位置等

1. 区画⑭のコンクリート打設時、溝壁崩落

2. ハンマーグラブ等による崩落土砂等撤去

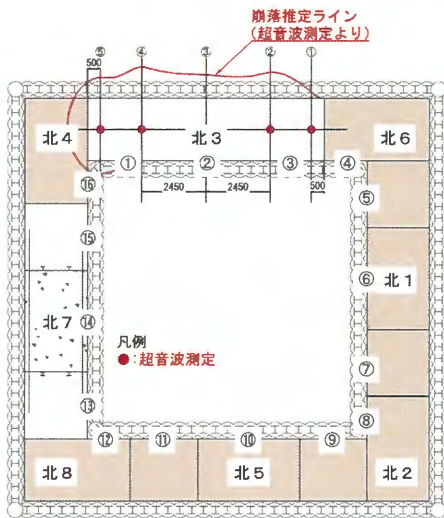
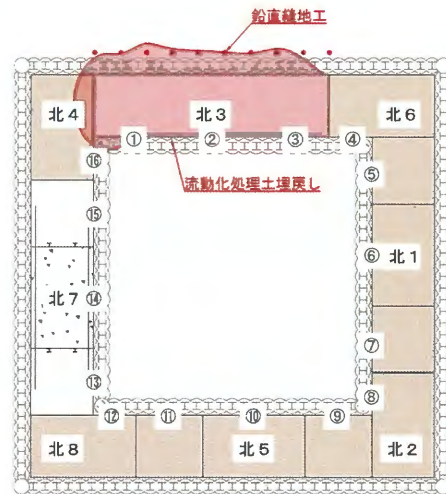
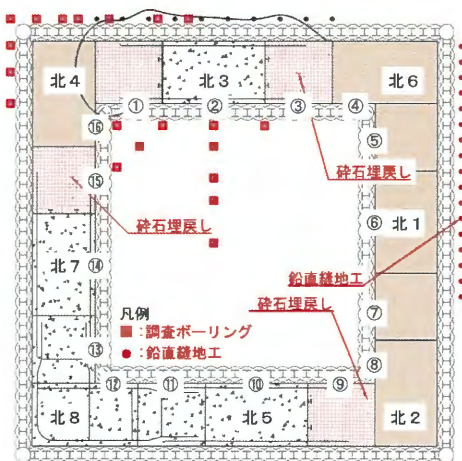
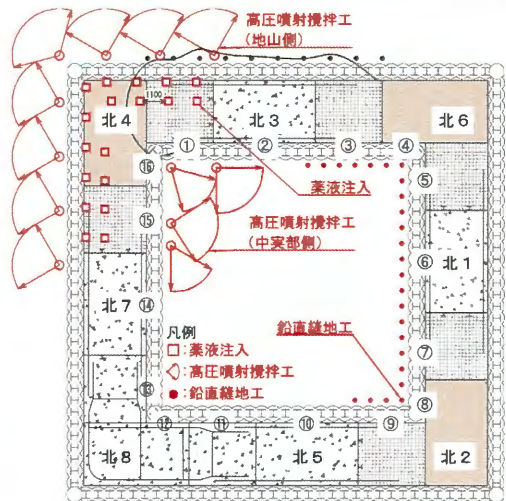
図 1.3-6 北基礎の施工履歴（通常の施工状況と異なる事象など）

- (2) 北基礎区画①、②及び③掘削中の溝壁崩落（他区画への水平展開を含む）  
 北基礎の区画①、②及び③の掘削中に地山側及び中実部側の溝壁が崩落した。  
 このため、崩落した区間は流動化処理土にて、その他の区間は砕石にて埋戻した。  
 また、崩落の影響調査として、ボーリング調査を踏まえ、さらなる溝壁崩落を防ぐため溝壁保護工（砕石による埋戻し）及び溝壁補強工（鉛直縫地工、薬液注入工及び高圧噴射攪拌工）を実施（他区画への水平展開を含む）した。  
 概要を図 1.3-6 に、その詳細を次頁以降に示す。

2. 崩落部の埋戻し（流動化処理土・砕石）  
溝壁補強工（鉛直縫地工）

溝壁保護工（砕石埋戻し）  
溝壁補強工（鉛直縫地工）

4. 溝壁補強工

（薬液注入工、高圧噴射攪拌工、鉛直縫地工）

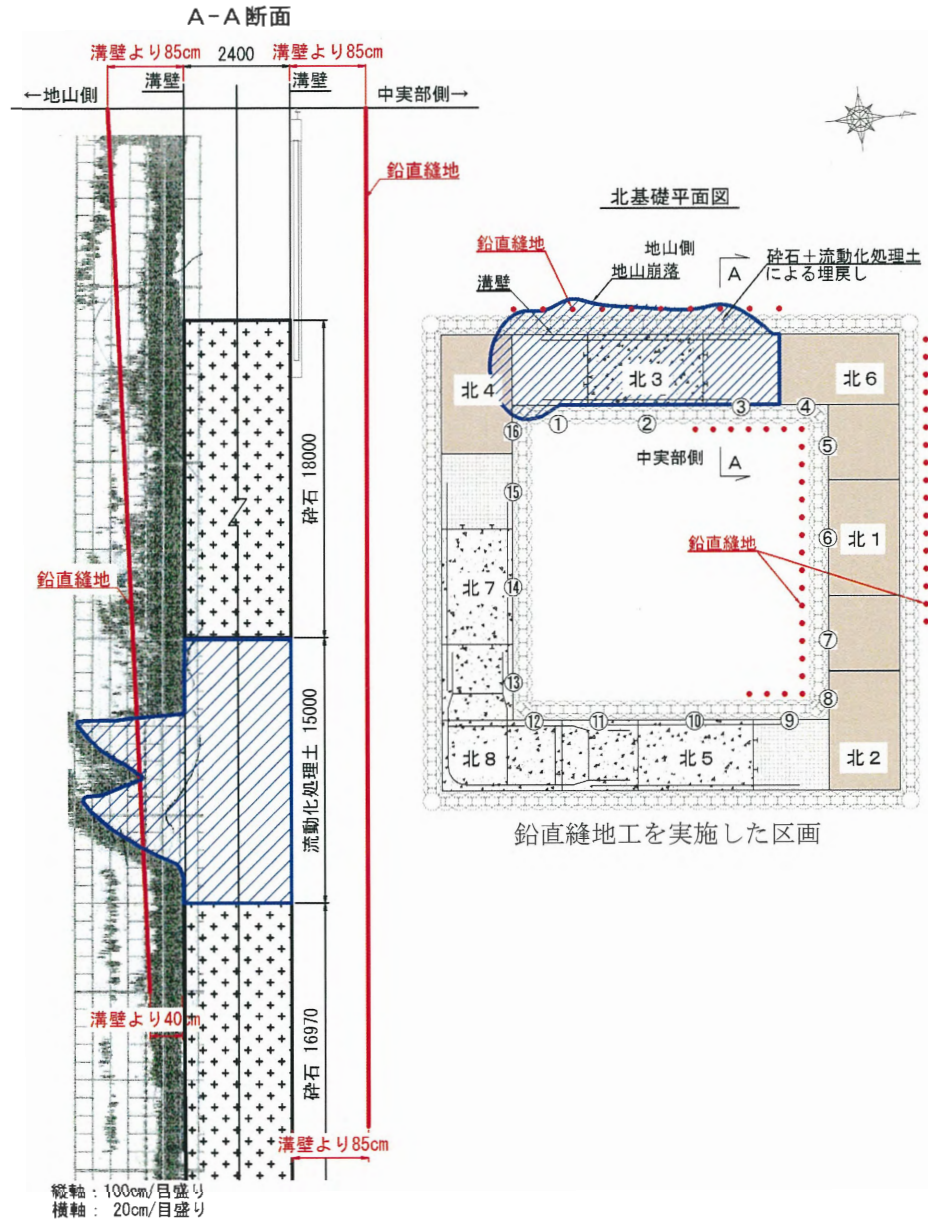
図 1.3-9 鉛直縫地の実施位置

北基礎の区画①, ②及び③において発生した掘削中の溝壁崩落部へ流動化処理土及び碎石で埋戻した後, 崩落部に埋戻した流動化処理土の補強として地山側に鉛直縫地工を施工した（図 1.3-9 参照）。

また, 溝壁の崩落が懸念されることから溝壁の補強工として鉛直縫地工を実施した。

流動化処理土埋戻し箇所補強のための縫地工

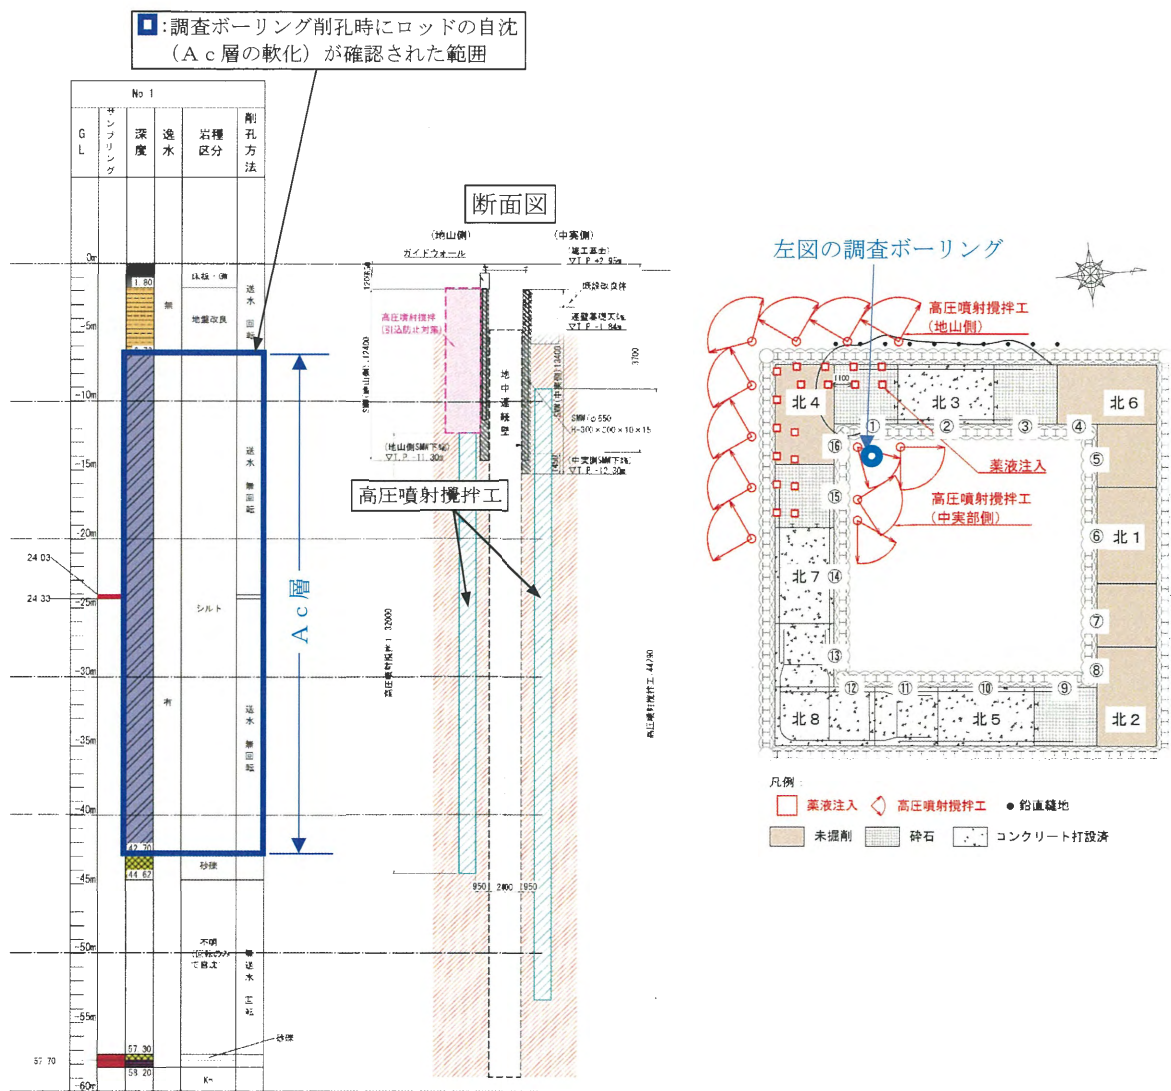
図 1.3-10 ボーリング調査結果と高圧噴射攪拌工実施位置

北基礎の区画①、②及び③において、地中連続壁の溝壁崩落後に実施したボーリング調査の結果、地山が緩んでいることを確認した（図 1.3-10 の左図参照）。そのため、地盤改良（高圧噴射攪拌工）を実施し、地山を補強した（図 1.3-10 の右図参照）。

地山側の高圧噴射攪拌工の改良体造成中に、掘削溝内にエアと排泥の一部の流入が確認されたことから、北4の掘削済の区画（剛結継手部、区画①及び⑬）では埋戻した砕石中に、未掘削の区画⑭では原地盤に逸走防止用の薬液注入工を行った。その後、高圧噴射攪拌工の改良体を造成した。

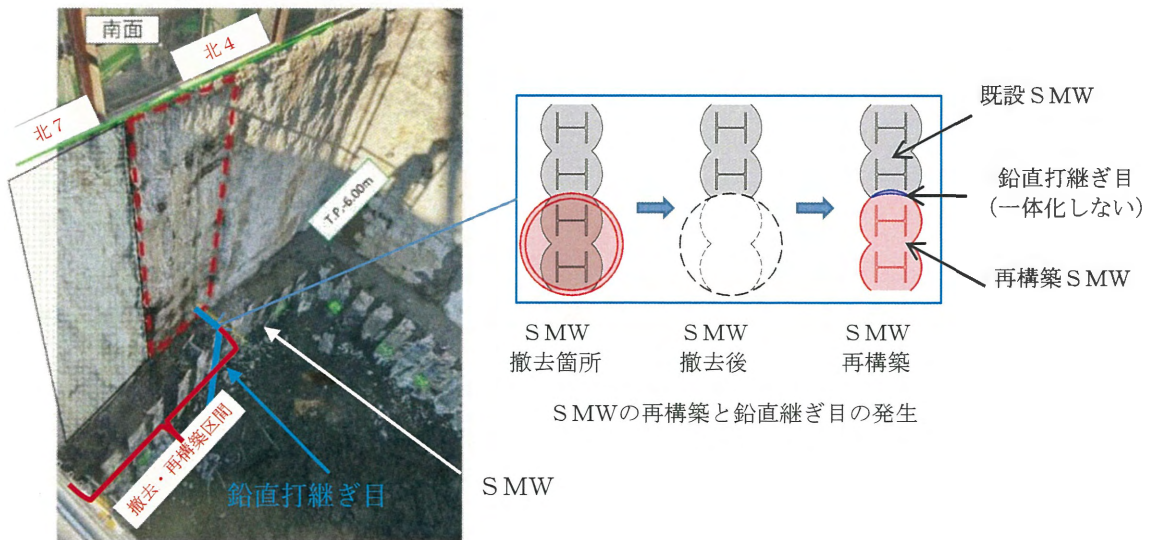
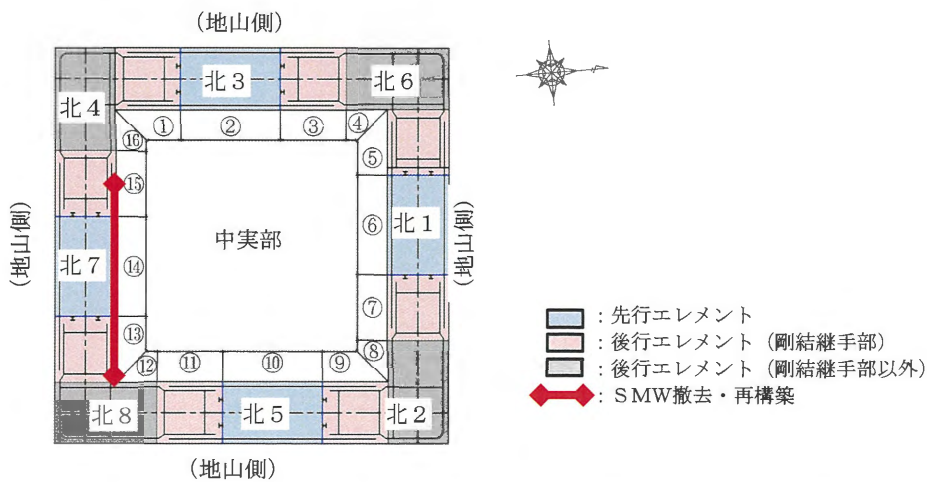
図 1.3-22 SMWの撤去・再構築の位置図及び掘削時の状況

観察結果より、北基礎区画⑮ではコンクリート未充填部にSMWの壁体を確認した。施工履歴を確認したところ、北基礎区画⑬、⑭及び⑮において、既設構造物の耐震裕度向上工事として地盤改良（薬液注入工）の施工に既設置のSMWの一部が干渉したことから、準備工にて同SMWの撤去・再構築を行った。このSMWの撤去・再構築のため、既設のSMWと再構築SMWの間に鉛直打継ぎ目が発生した（図 1.3-22 参照）。以上より、地中連続壁の施工において、隣接する北3の溝壁崩落による周辺地山の緩みと地中連続壁掘削機等の上載荷重により、再構築SMWが地中連続壁の内側に変位（約10 cm）し、地中連続壁のかぶり部に入り込み、コンクリートの流路を阻害しコンクリート未充填が発生したと推定した（図 1.3-23 参照）。

再構築したSMWの掘削時の状況写真

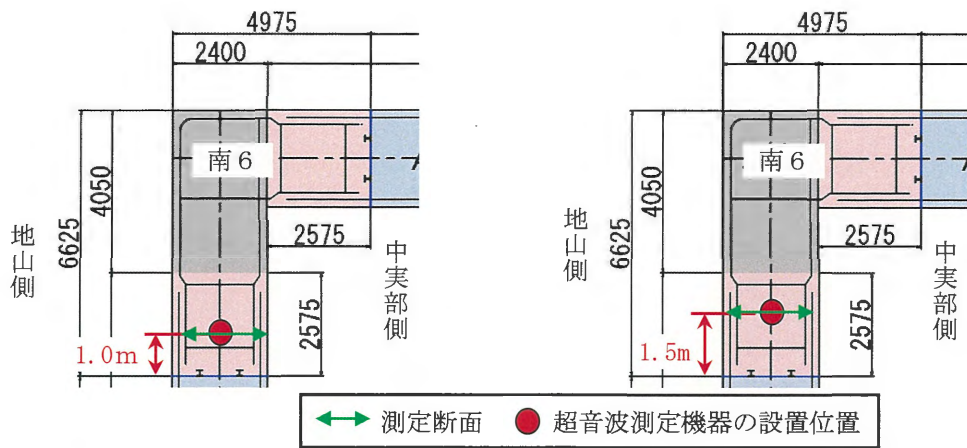
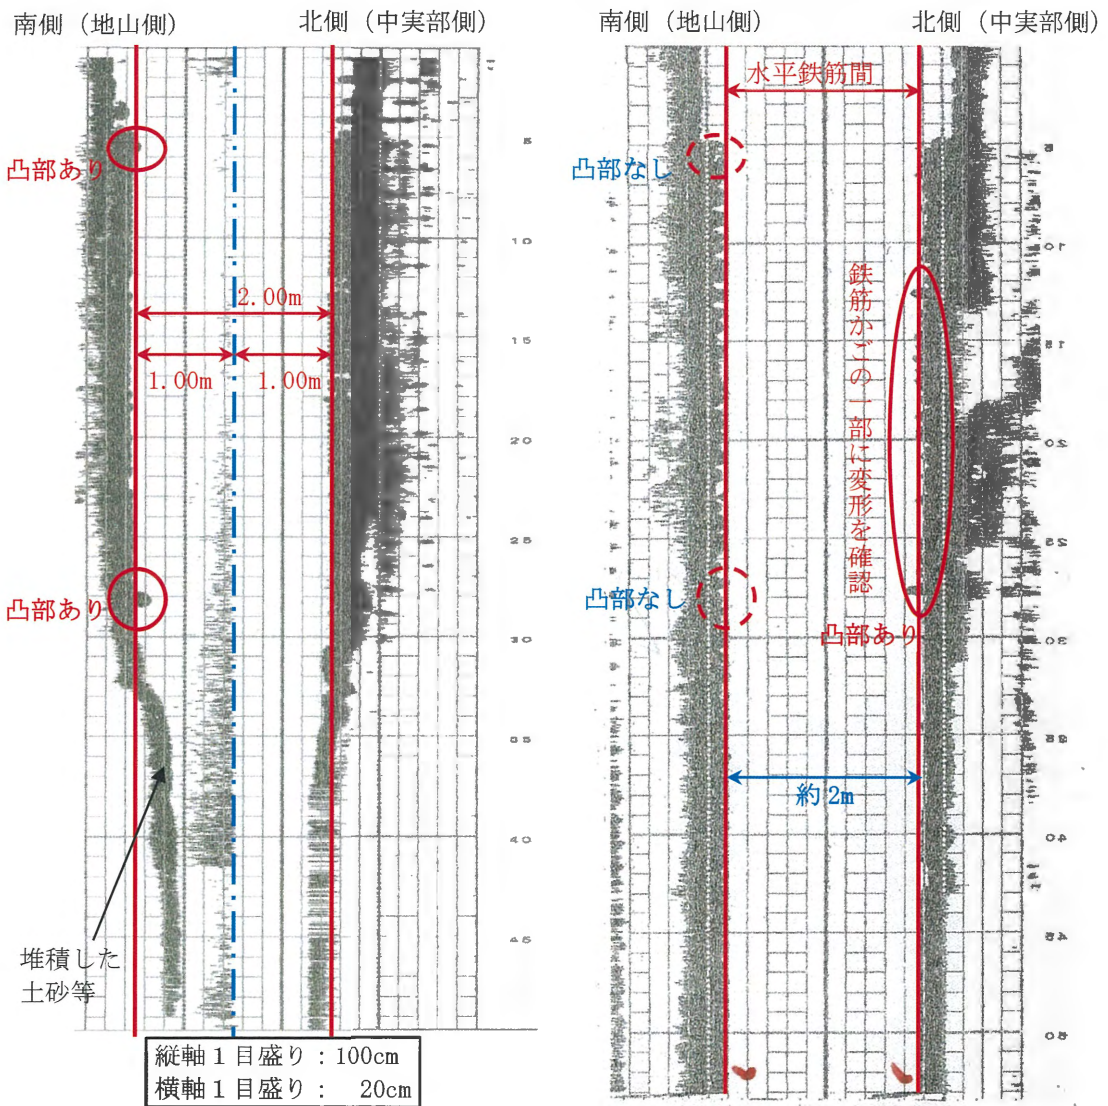
ハンマーグラブによる土砂撤去作業中

鉄筋かご (後行エレメント) 建込み前

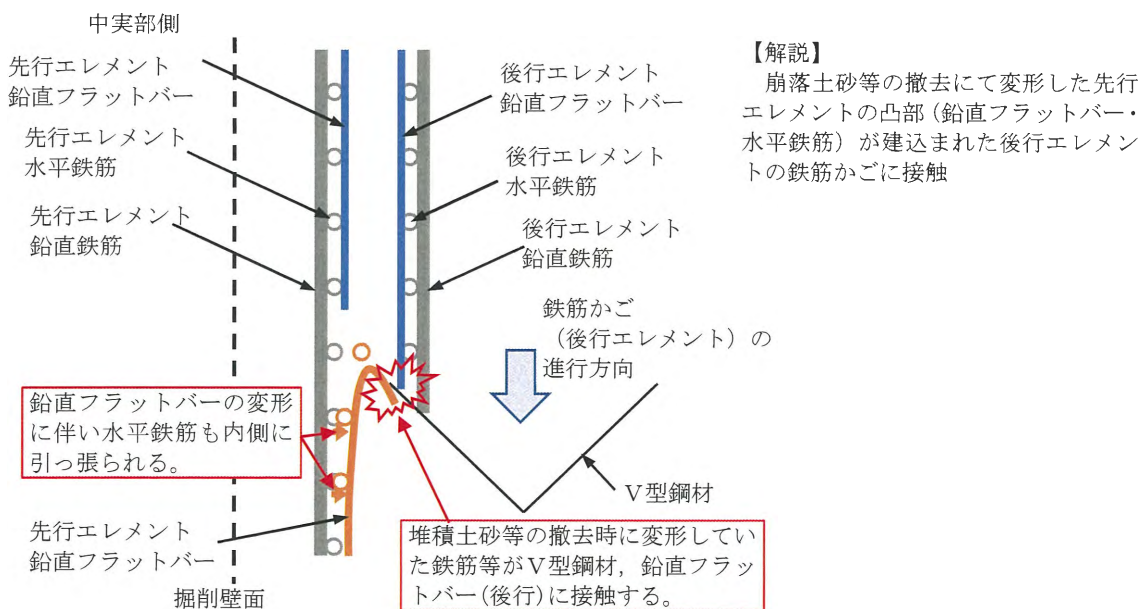
図 1.3-29 後行エレメントの鉄筋かご建込み時の鉄筋等の変形（その 1）

南基礎の南 6（区画⑮、⑯及び①）では、区画⑮の鉄筋かご同士の接触により、後行エレメントの鉄筋かごが南 7 側に引き込まれ、区画①にて先行及び後行エレメントの鉄筋かご同士が接触したと推定した（図 1.3-32 参照）。

また、北基礎の北 4（区画⑮、⑯及び①）では、後行エレメントの鉄筋かご建込み中に鉄筋かごが計画深度より約 70 cm 高い位置までしか建込めない状態となり、その対応として鉄筋かごの上げ下ろしを複数回実施した。このため、観察されたとおり、先行及び後行エレメントの鉄筋かご同士の接触・錯綜し、これにより計画深度まで建込みが至らない位置で高止まりを起こしたと推定した。

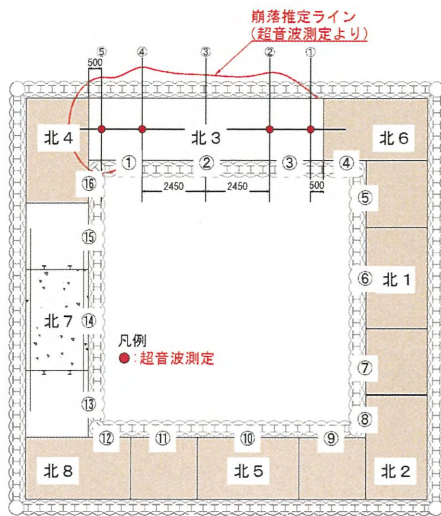
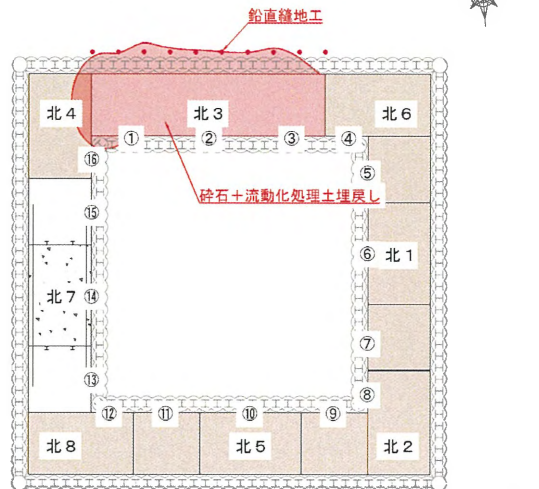
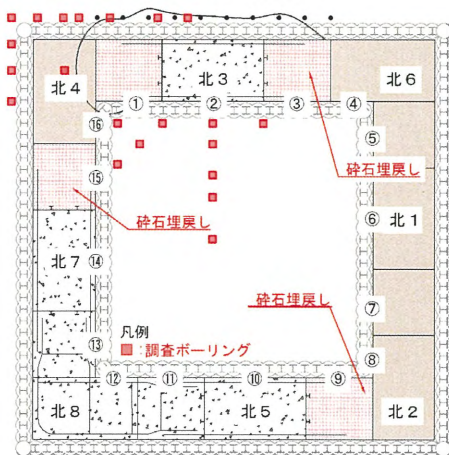
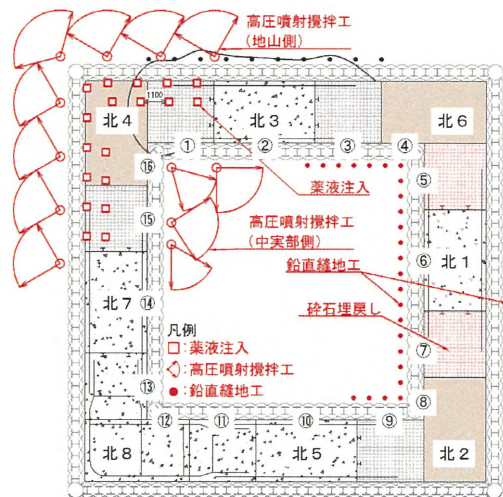
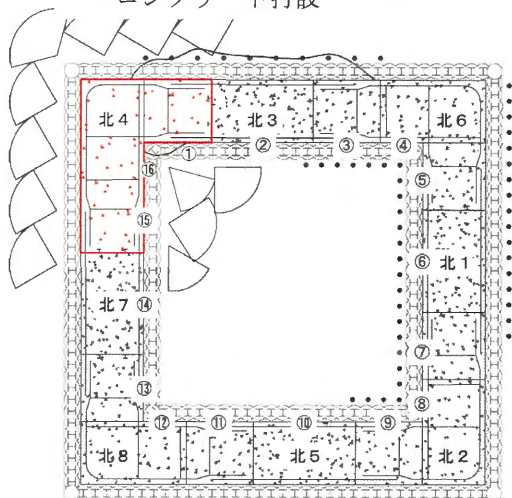
図 1.5-13 北4後行エレメント関連施工概要図

1. 北基礎区画③の施工として区画①、②及び③を掘削後、北 3 先行エレメントを建込み、コンクリートを打設した際に、溝壁が崩落した。
2. 復旧のため溝壁崩落部区間は流動化处理土にて、それ以外は碎石にて埋戻しを実施した。流動化处理土に対しては地中連続壁の地山側にて鉛直縫地工法にて補強を追加した。
3. 調査ボーリングにより崩落の状況調査を実施したところ、崩落箇所は特定できなかったものの、地盤が緩んだと推定したため、補強策を検討した。併せて、溝壁崩落を避けるため、コンクリート打設待ちの掘削済み箇所に対し、碎石による溝壁補強を実施した（区画①、③、⑤、⑦、⑨及び⑬）。
4. 検討の結果、鉛直縫地工及び地盤改良（高圧噴射攪拌工）により、溝壁を補強した。同地盤改良の施工中に溝壁面からエア・排泥が検出されたため、改めて地盤改良（葉液注入工）を先行して実施し、その後地盤改良（高圧噴射攪拌工）を実施した。なお、溝壁近傍は高圧噴射により安定性が乱される可能性があったため、当該箇所は未改良地盤となっている。
5. 区画⑬を掘削するとともに、区画①の崩落土砂等の撤去、区画⑬の碎石撤去を完了し、後行エレメントの鉄筋かごを設置し、コンクリートを打設した。

1. 北3掘削中の溝壁崩落

2. 流動化処理土及び碎石埋戻し  
鉛直縫地工

3. 碎石埋戻し

4. 鉛直縫地工及び地盤改良 (高圧噴射攪拌工)  
鉛直縫地工

5. 掘削, 碎石撤去, 継手清掃 (高圧水流)  
コンクリート打設

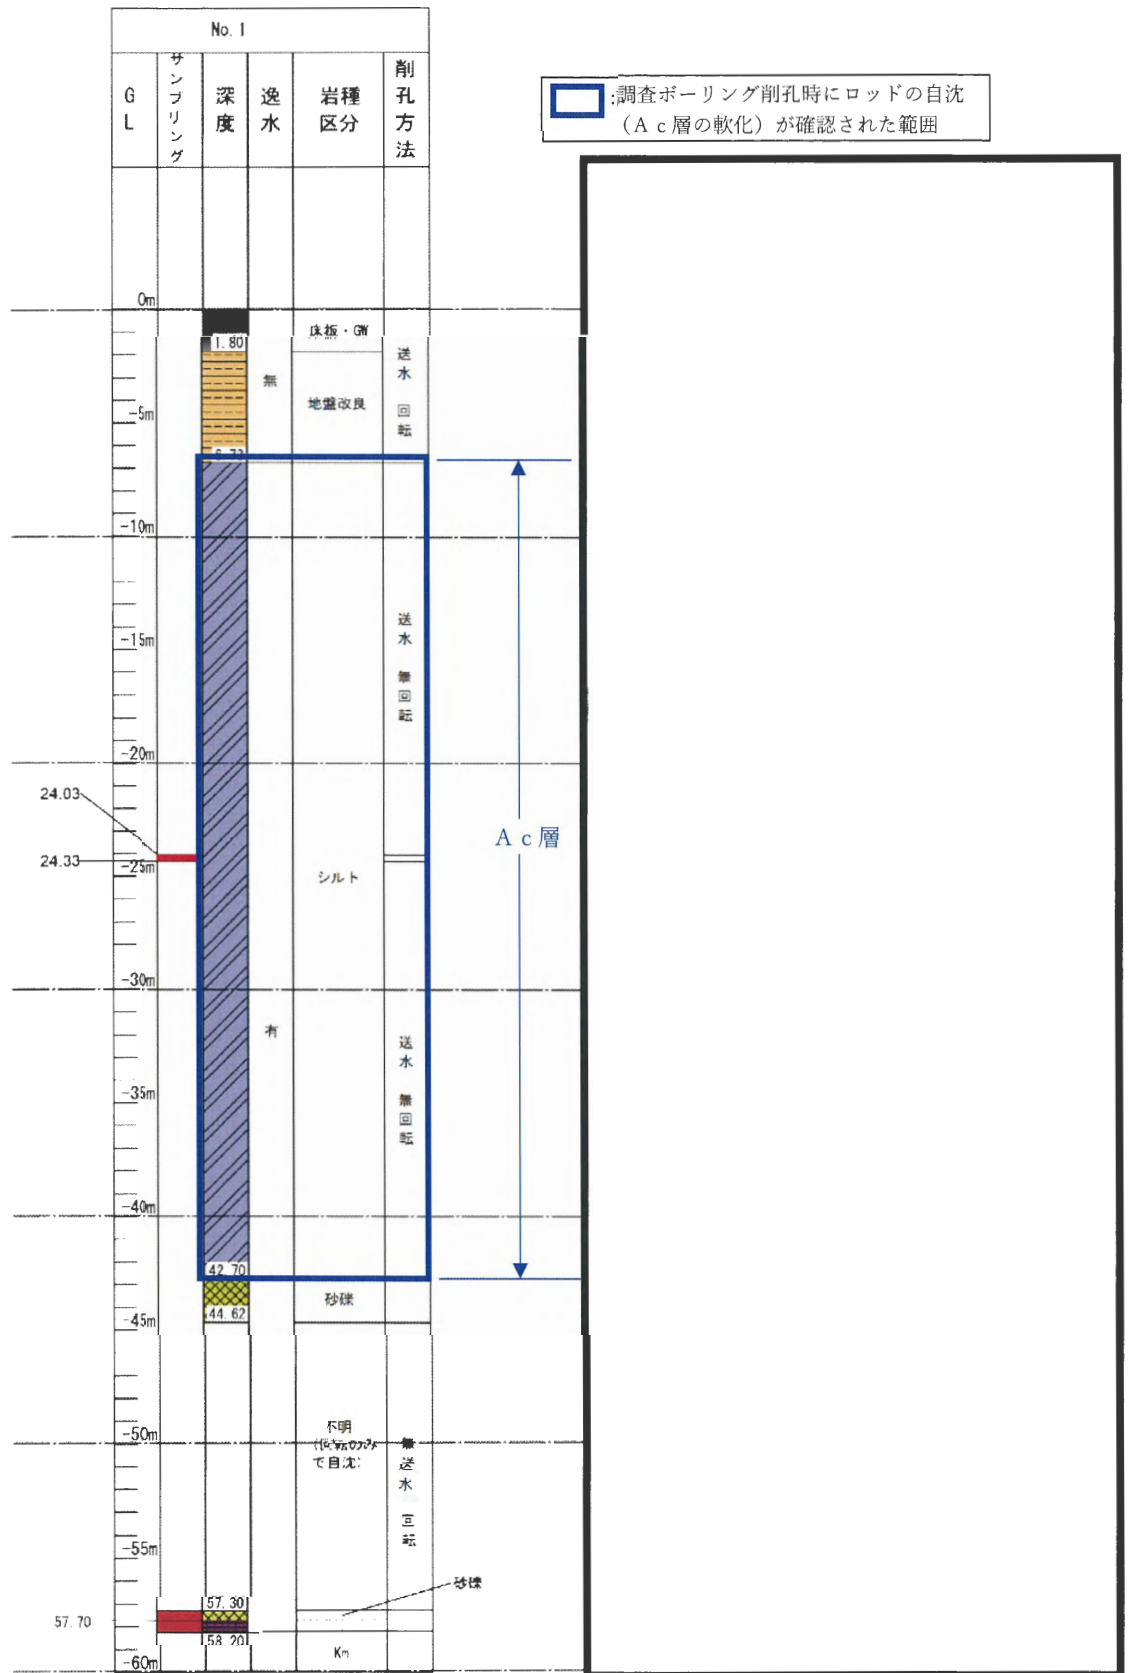
図 1.5-15 ボーリング結果 (No. 1) 及び高圧噴射攪拌工の未改良地山

溝壁周辺は未改良地山で構成され、仕切板付近の地山は清掃で不安定になっていた。その状況の中で、北 4 のコンクリート打設中に、溝壁に打設圧力が作用することで、その力が地盤改良体に挟まれた未改良地山に作用し、SMW 下端付近で未改良地山（A c 層）が掘削溝側に押し出され、その影響で未改良地山が崩落し、仕切板近傍の先行エレメントの鉄筋を超えて流入した（図 1.5-17, STEP1）。

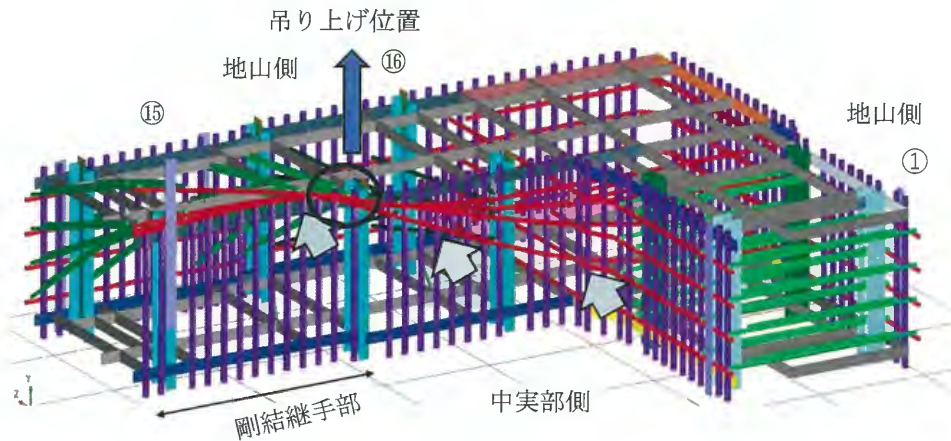
図 1.5-20 数値シミュレーションの結果

モックアップ試験で観察された鉄筋の変形等の挙動について数値シミュレーションで確認した。数値シミュレーションでは、モックアップ試験モデルと同じように解析ソフト上で鉄筋かごをモデル化し、図 1.5-20 に示すとおり、モックアップ試験と同じ吊り上げ位置に対して強制変位を与えた場合の鉄筋かご全体の挙動を確認した。

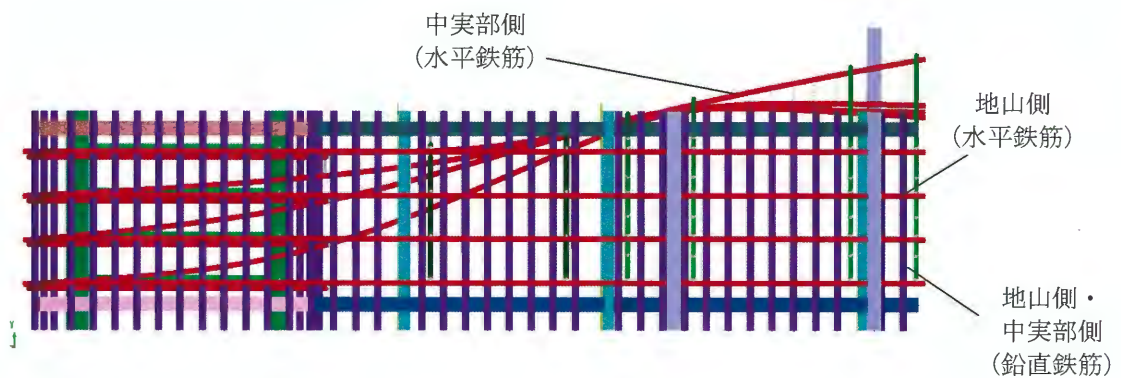
図 1.5-21 地山側から見た鉄筋かごの変位状況

数値シミュレーションの結果でも、モックアップ試験と同様の結果が得られており、発生メカニズムを再現することができた（図 1.5-21 を参照）。

モックアップ試験及び数値シミュレーション解析の結果から、現場で発生した鉄筋の変形がモックアップ試験にて再現されたことから、発生メカニズムを検証することができた。

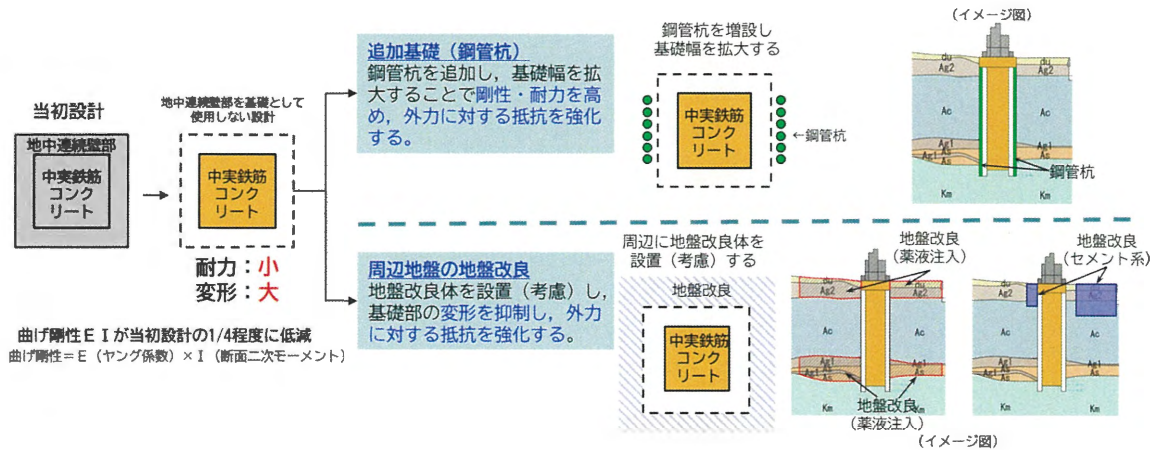
図 2.2-1 基礎構造変更の考え方

地中連続壁部を基礎として使用しない設計とすることにより、防潮堤基礎の剛性・耐力が確保できないため、その対策として「追加基礎（鋼管杭）」及び「周辺地盤の地盤改良」を取り入れた構造に変更し、支配的な津波荷重に対して抵抗を期待する構造とすることとした。図 2.2-1 に基礎構造変更の考え方を示す。
