東海第二発電所

設計及び工事計画に係る補足説明資料

(防潮堤（鋼製防護壁）の設計変更に係る補足説明)

1. 地中連続壁の不具合事象について

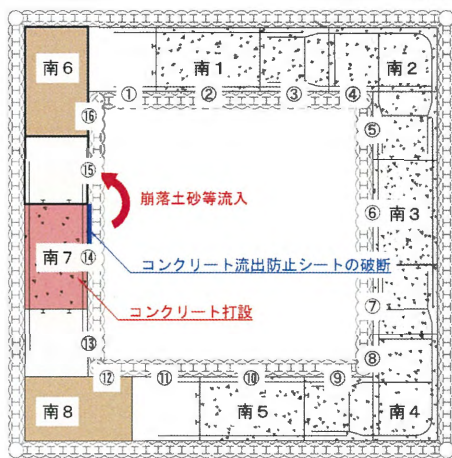
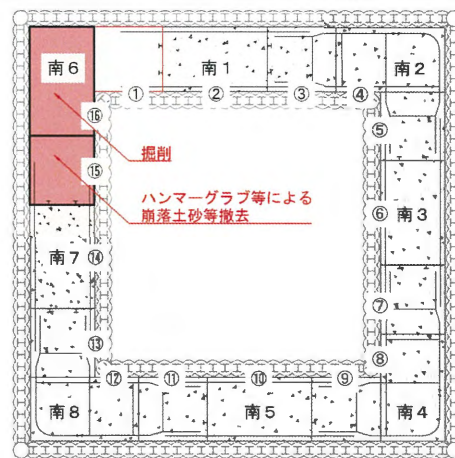
図 1.3-4 南基礎の溝壁崩落事象の発生位置等

1. 区画⑭のコンクリート打設時、溝壁崩落

2. ハンマーグラブ等による崩落土砂等撤去

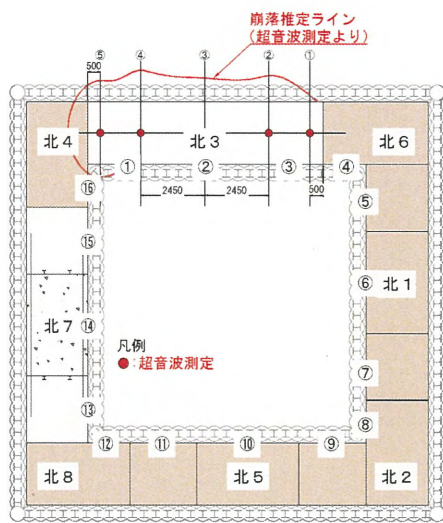
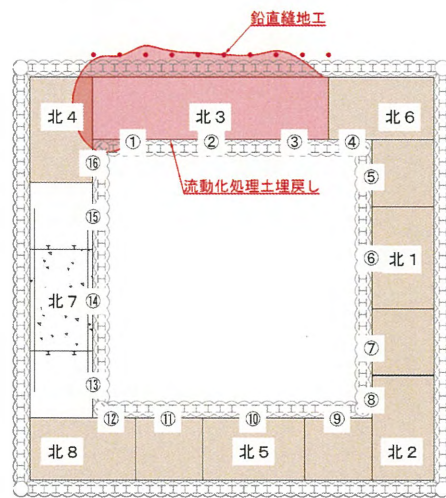
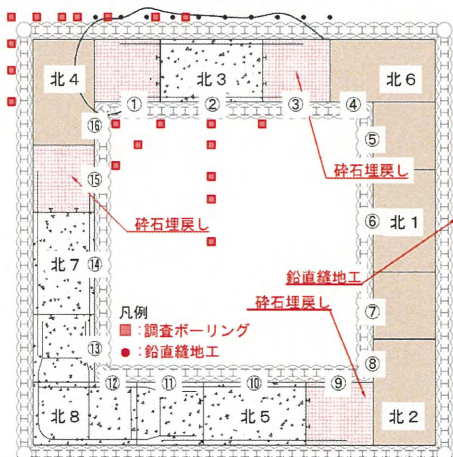
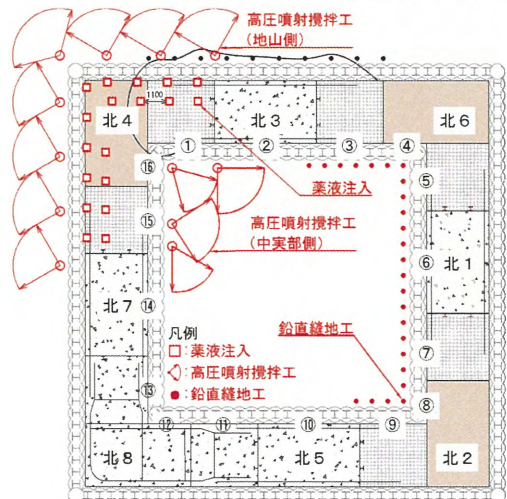
図 1.3-6 北基礎の施工履歴（通常の施工状況と異なる事象など）

- (2) 北基礎区画①、②及び③掘削中の溝壁崩落（他区画への水平展開を含む）
 北基礎の区画①、②及び③の掘削中に地山側及び中実部側の溝壁が崩落した。
 このため、崩落した区間は流動化処理土にて、その他の区間は砕石にて埋戻した。
 また、崩落の影響調査として、ボーリング調査を踏まえ、さらなる溝壁崩落を防ぐため溝壁保護工（砕石による埋戻し）及び溝壁補強工（鉛直縫地工、薬液注入工及び高压喷射攪拌工）を実施（他区画への水平展開を含む）した。
 概要を図 1.3-6 に、その詳細を次頁以降に示す。

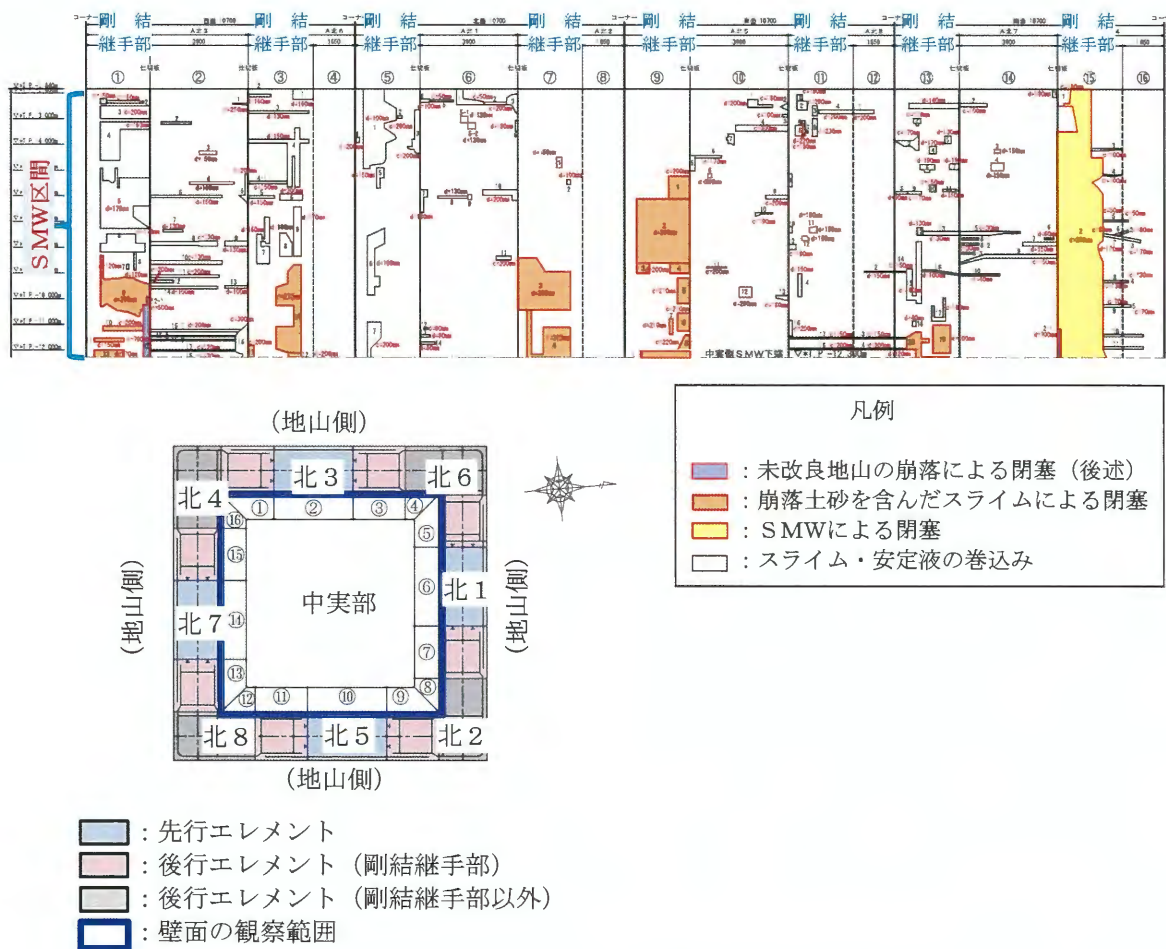
図 1.3-19 崩落土砂を含んだスライムによる閉塞を確認した箇所（北基礎 SMW区間）

また、北基礎は南基礎に比べて粘性土層（A c層）の分布が厚く、SMW区間以深のはらみ出し、崩落が広範囲にわたり発生している。この崩落した粘性土（A c層）の一部は、スライムに混入し、コンクリート打設に伴って、SMW区間まで押し上げられた。

以上より、SMW区間で発生したコンクリート未充填（区画①の一部及び区画⑬を除く）は、この土砂を多く含んだスライムが、SMW区間の鉄筋かぶり部に流入したことによるものと推定した（図 1.3-20 参照）。

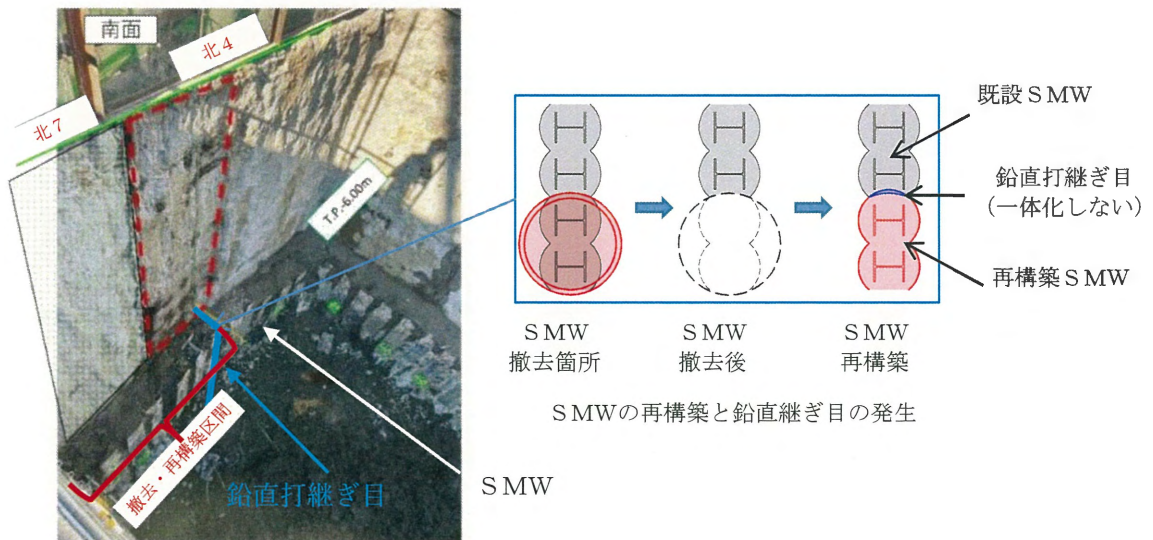
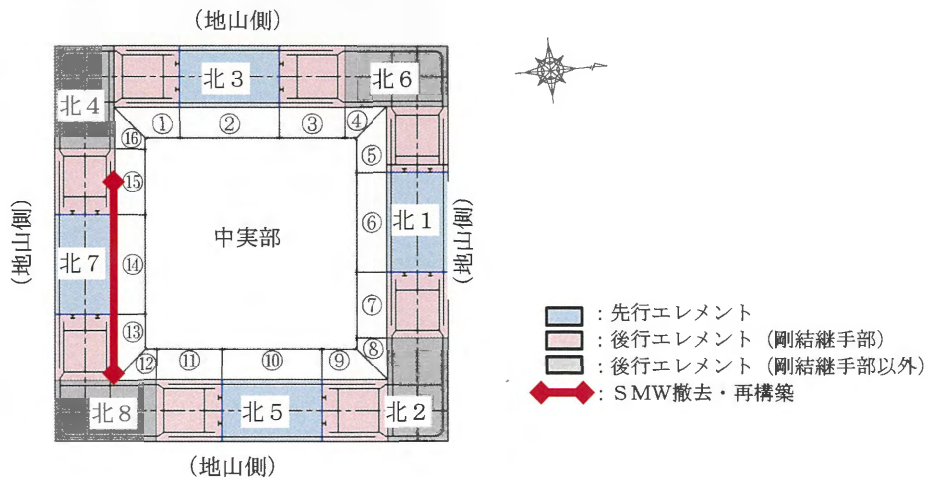
図 1.3-22 SMWの撤去・再構築の位置図及び掘削時の状況

施工履歴を確認したところ、北基礎区画⑬、⑭及び⑮において、既設建造物の耐震裕度向上工事として地盤改良（薬液注入工）の施工に既設置のSMWの一部が干渉したことから、準備工にて同SMWの撤去・再構築を行った。このSMWの撤去・再構築のため、既設のSMWと再構築SMWの間に鉛直打継ぎ目が発生した（図 1.3-22 参照）。

再構築したSMWの掘削時の状況写真

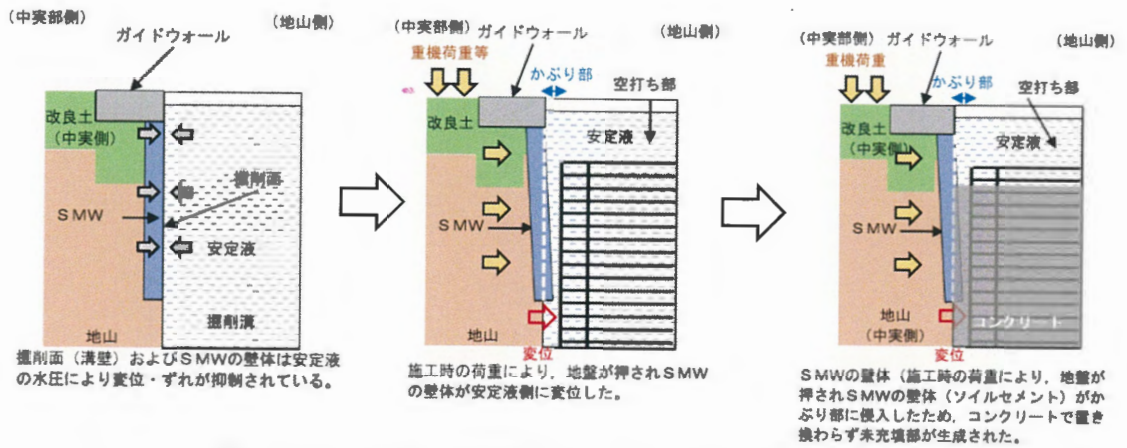
図 1.3-23 SMWの変位によるコンクリート流路の阻害

以上より、地中連続壁の施工において、隣接する北3の溝壁崩落による周辺地山の緩みと地中連続壁掘削機等の上載荷重により、再構築SMWが地中連続壁の内側に変位（約10 cm）し、地中連続壁のかぶり部に入り込み、コンクリートの流路を阻害しコンクリート未充填が発生したと推定した（図 1.3-23 参照）。

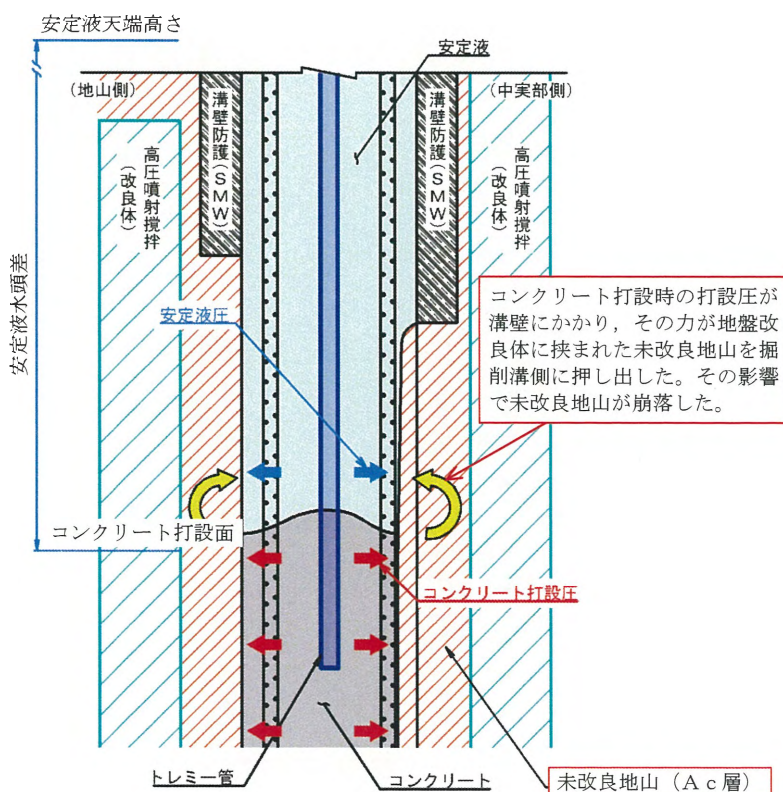
図 1.3-24 未改良地山（Ac層）の崩落メカニズム

施工履歴を確認したところ、北4後行エレメントでは、既設の溝壁防護SMWの背面側下部に、高圧噴射攪拌工による溝壁補強を実施したが、溝壁を乱さないため溝壁と高圧噴射攪拌工の改良部との間には、最小でも厚さ約1 mの未改良地山（Ac層）を残した。この未改良地山は高圧噴射攪拌工による地盤改良体と縁が切れやすい状態となっていた。当該箇所の継手清掃は高圧水流を用いており、継手清掃時の高圧水流が仕切板付近の溝壁（未改良地山）に影響を与え、不安定化させた。

以上より、この未改良地山の挙動を検討した結果、コンクリート打設時の打設圧が溝壁にかかり、その力が地盤改良体に挟まれた未改良地山を掘削溝側に押し出した。その影響で未改良地山が崩落し、コンクリート流路を阻害し、コンクリート未充填部を形成したと推定した（図1.3-24参照）。

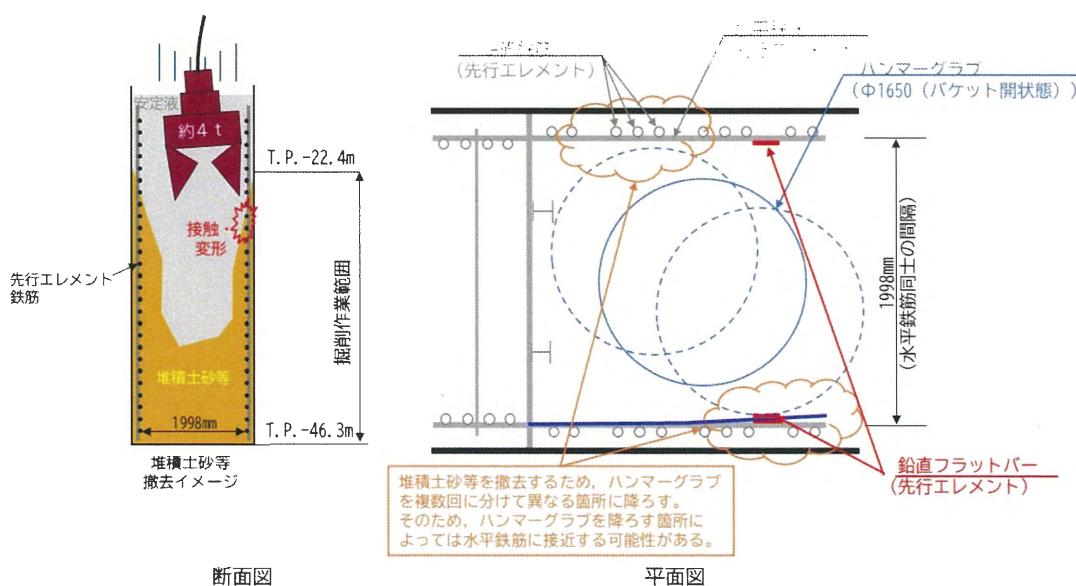
図 1.3-27 ハンマーグラブと鉄筋等の接触状況の推定図

以上より、土砂等の撤去において、既に設置されていた地山側及び中実部側の水平鉄筋や鉛直フラットバー等にハンマーグラブが接触し、鉄筋等*を変形させたと推定した。ハンマーグラブと鉄筋等の接触状況の推定図を図 1.3-27 に示す。

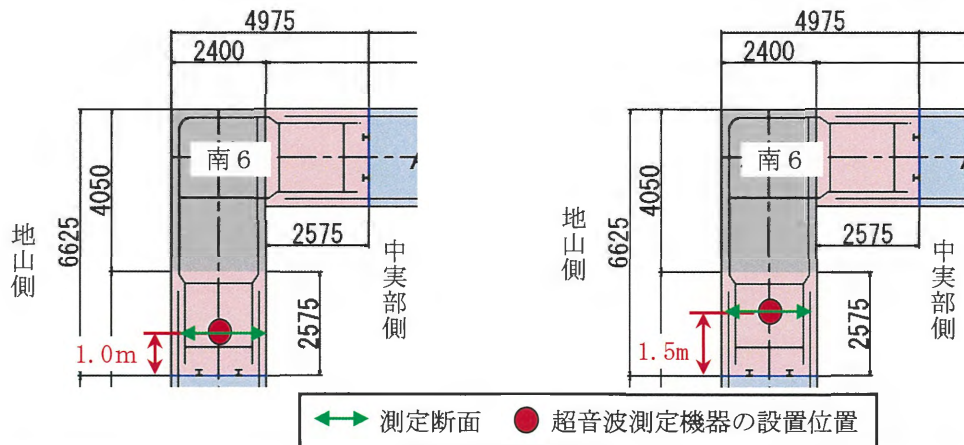
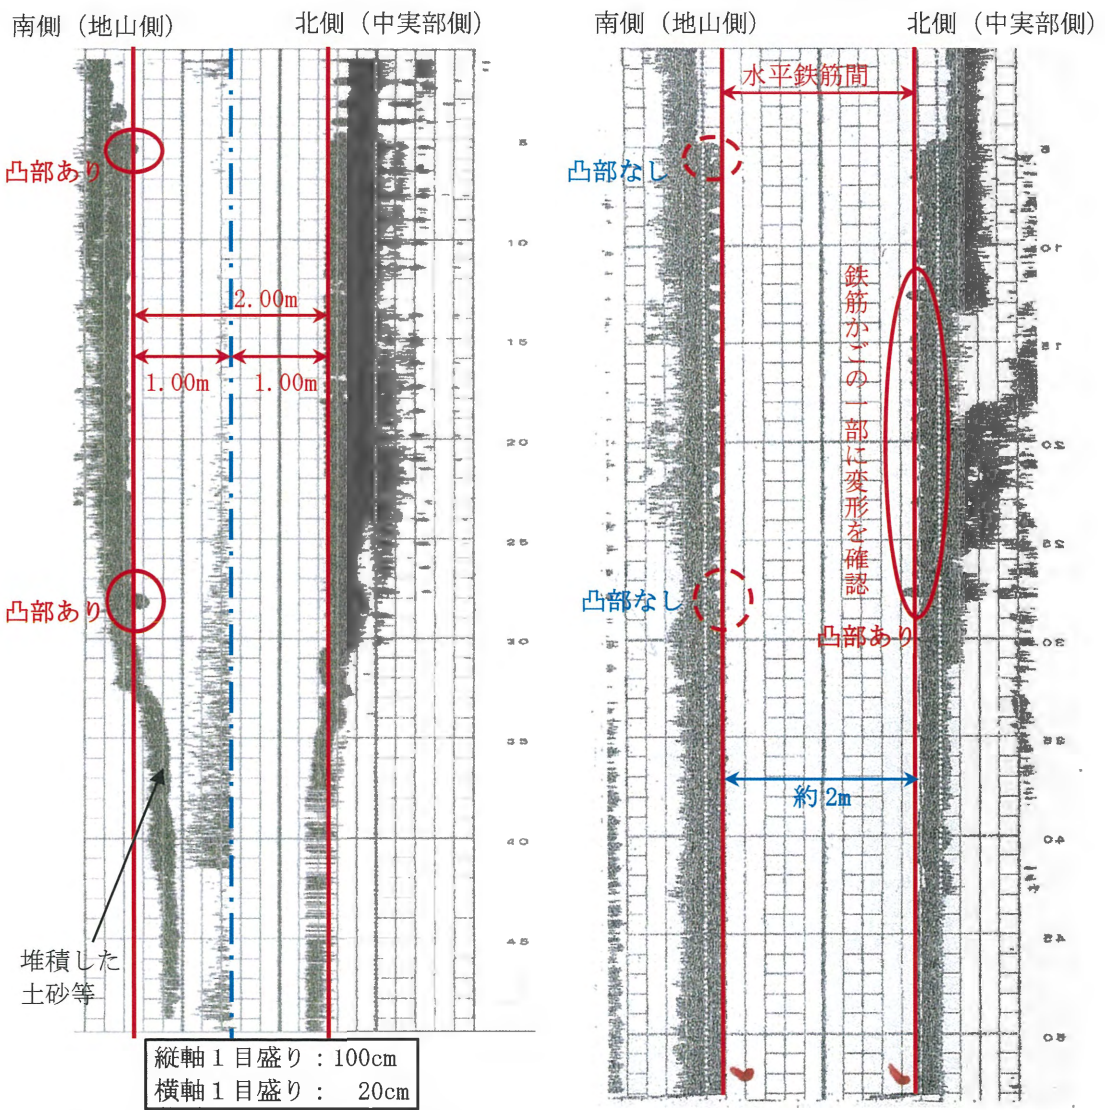
ハンマーグラブによる土砂撤去作業中

鉄筋かご（後行エレメント）建込み前

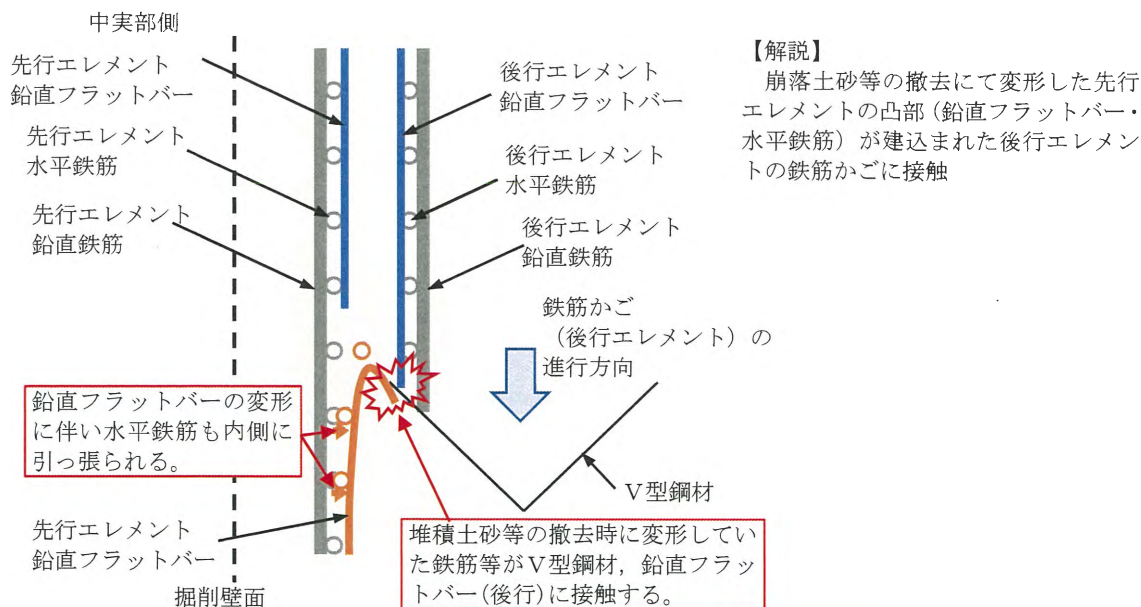
図 1.3-29 後行エレメントの鉄筋かご建込み時の鉄筋の変形等（その1）

南基礎の南 6（区画⑮，⑯及び①）では、区画⑮の鉄筋かご同士の接触により、後行エレメントの鉄筋かごが南 7 側に引き込まれ、区画①にて先行及び後行エレメントの鉄筋かご同士が接触したと推定した（図 1.3-32 参照）。

また、北基礎の北 4（区画⑮，⑯及び①）では、後行エレメントの鉄筋かご建込み中に鉄筋かごが計画深度より約 70 cm 高い位置までしか建込めない状態となり、その対応として鉄筋かごの上げ下ろしを複数回実施した。このため、観察されたとおり、先行及び後行エレメントの鉄筋かご同士の接触・錯綜し、これにより計画深度まで建込みが至らない位置で高止まりを起こしたと推定した。

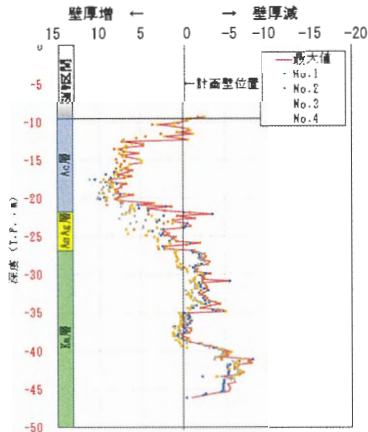
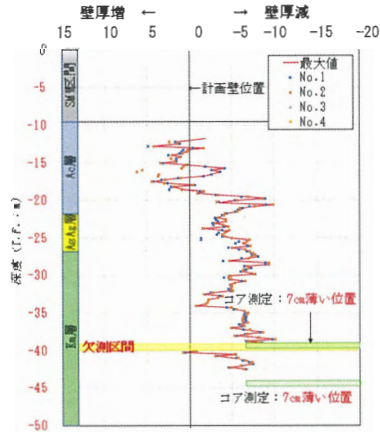
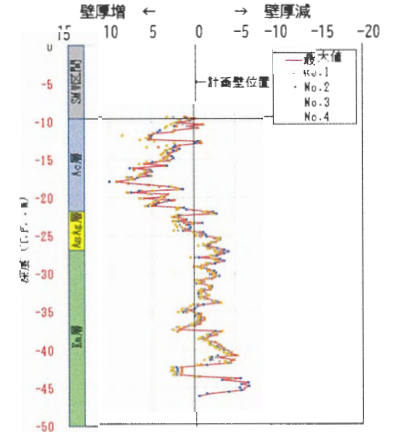
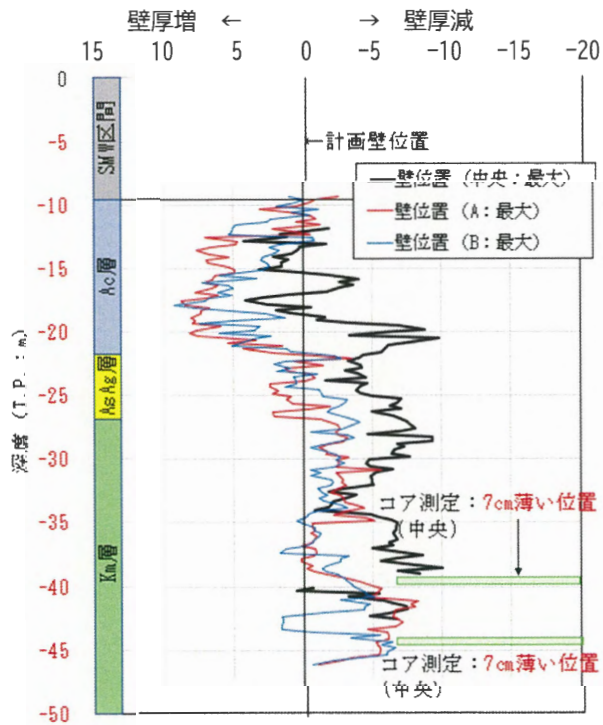
図 1.5-7 代表区画の音響探査結果 (南基礎の地山側調査結果：剛結継手部：区画⑬)

- ・ 図 1.5-5 及び図 1.5-6 では、計画の壁面位置よりも薄い位置に壁厚位置が確認された箇所を黄色～赤色で着色した。
- ・ 音響探査の結果、有効壁厚を確保できない箇所は、南基礎、北基礎いずれも剛結継手部で多く、剛結継手部以外では数箇所であった。有効壁厚より薄かった箇所の厚さは、南基礎では最大値 10 cm（区画①：T.P. -22.0 m 付近）、北基礎では最大値 15 cm（区画①：T.P. -31.0 m 付近）であった。
- ・ 欠測区間で補完的に実施した水平コアボーリングの結果、南基礎では最大値 16 cm（区画①：T.P. -25.0 m 及び T.P. -39.8 m）、北基礎では最大値 15 cm（区画⑮：T.P. -32.0 m 付近）を確認した（各区画の調査結果の詳細は表 1.5-1 から表 1.5-16 参照）。
- ・ 剛結継手部の代表区画で実施した複数測線での音響探査結果では、南基礎及び北基礎とも大部分は区画中央の方がその周囲よりも地中連続壁の壁厚が薄くなっている傾向を確認した（図 1.5-7 及び図 1.5-9 参照）。
- ・ 剛結継手部以外の代表区画で実施した複数測線での音響探査結果では、南基礎及び北基礎とも同一標高の壁厚の変化の水平分布に特徴的な傾向はなかった（図 1.5-8 及び図 1.5-10 参照）。

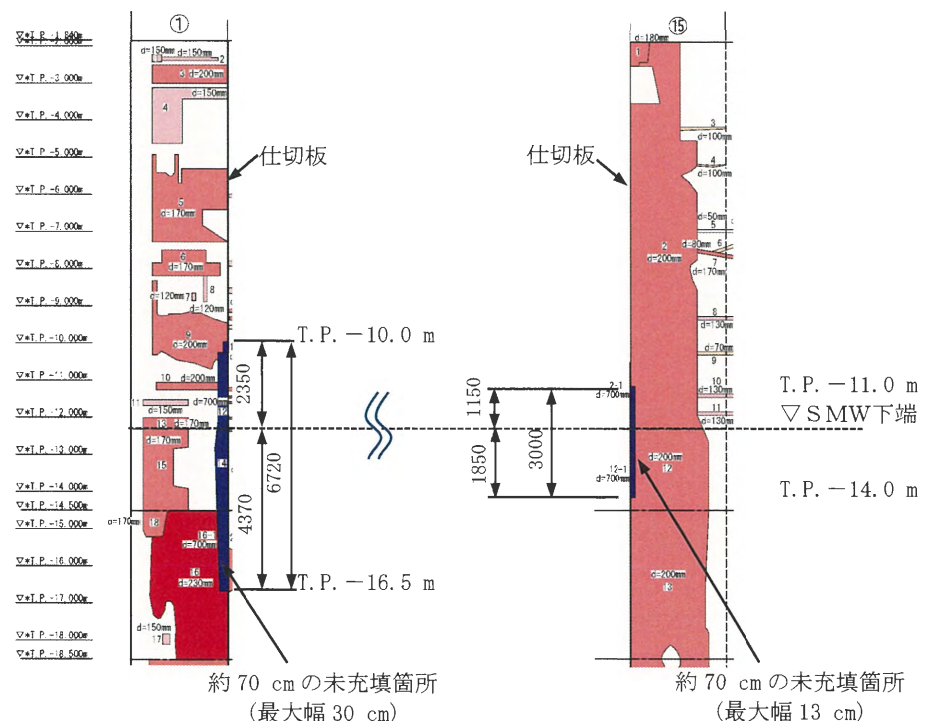
図 1.5-11 コンクリート未充填分布図（北基礎区画①及び⑮）

発生位置及び形状を整理すると、発生位置は区画①及び⑮の仕切板際のSMW下端の周辺（図1.5-11参照）で、コンクリート未充填の形状は以下のとおりである。区画①のコンクリート未充填の断面図を図1.5-12に示す。コンクリート未充填部は主に粘性土層（Ac層）が堆積していた。

- ・区画①：形状：高さ6.7 m×最大幅0.30 m×最大深さ70 cm
位置：SMWの下端から上方に2.35 m，下方に4.37 m
(T.P. -10.0 m～-16.5 m 付近)
- ・区画⑮：形状：高さ3.0 m×最大幅0.13 m×最大深さ70 cm
位置：SMWの下端から上方に1.15 m，下方に1.85 m
(T.P. -11.0 m～-14.0 m 付近)

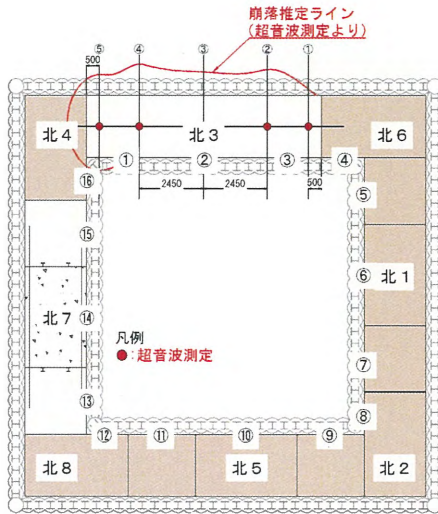
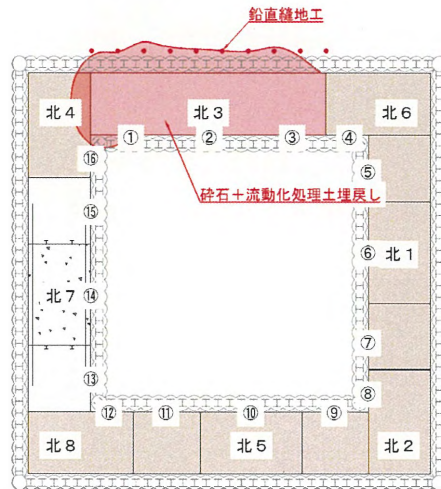
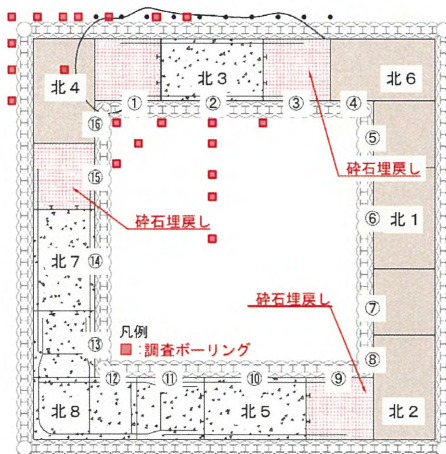
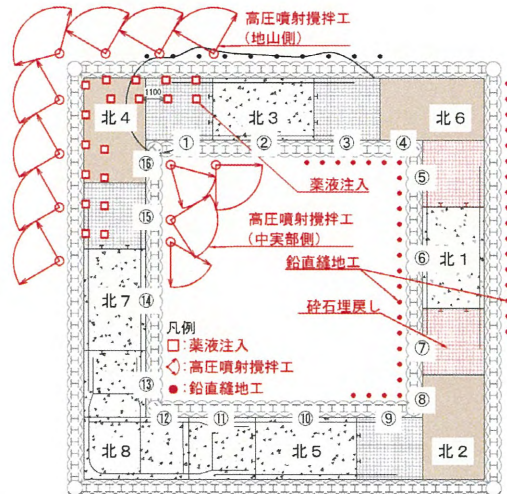
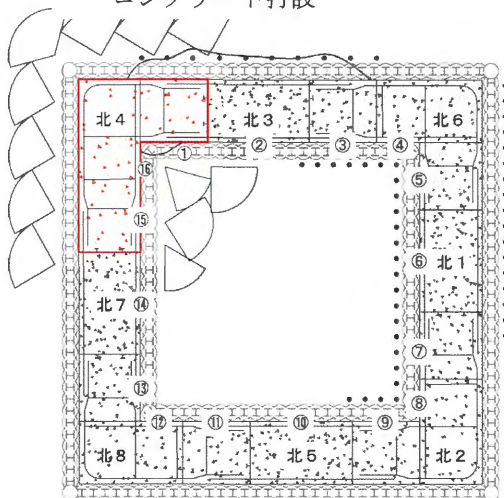
図 1.5-13 北4後行エレメント関連施工概要図

1. 北基礎区画③の施工として区画①、②及び③を掘削後、北3先行エレメントを建込み、コンクリートを打設した際に、溝壁が崩落した。
2. 復旧のため溝壁崩落部区間は流動化処理土にて、それ以外は砕石にて埋戻しを実施した。流動化処理土に対しては地中連続壁の地山側にて鉛直縫土工法にて補強を追加した。
3. 調査ボーリングにより崩落の状況調査を実施したところ、崩落箇所は特定できなかったものの、地盤が緩んだと推定したため、補強策を検討した。併せて、溝壁崩落を避けるため、コンクリート打設待ちの掘削済み箇所に対し、砕石による溝壁補強を実施した（区画①、③、⑤、⑦、⑨及び⑬）。
4. 検討の結果、鉛直縫土工及び地盤改良（高圧噴射攪拌工）により、溝壁を補強した。同地盤改良の施工中に溝壁面からエア・排泥が検出されたため、改めて地盤改良（薬液注入工）を先行して実施し、その後地盤改良（高圧噴射攪拌工）を実施した。なお、溝壁近傍は高圧噴射により安定性が乱される可能性があったため、当該箇所は未改良地盤となっている。
5. 区画⑬を掘削するとともに、区画①の崩落土砂等の撤去、区画⑬の砕石撤去を完了し、後行エレメントの鉄筋かごを設置し、コンクリートを打設した。

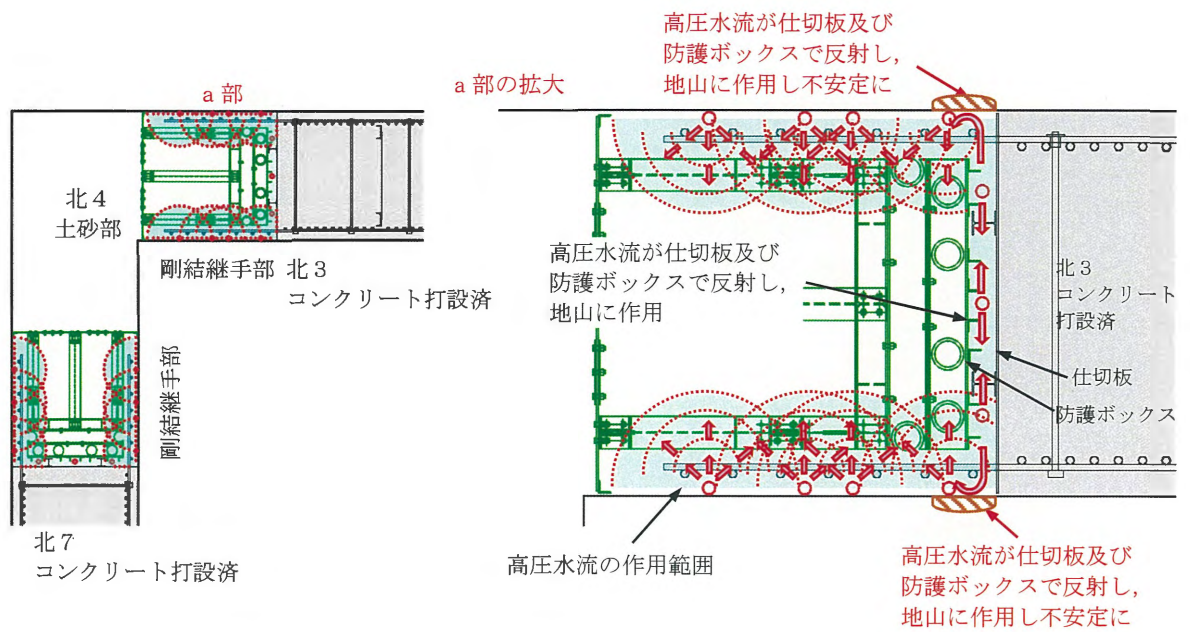
図 1.5-16 仕切板付近での高压水流による先行エレメント鉄筋清掃による地山への影響

溝壁周辺は未改良地山で構成され、仕切板付近の地山は清掃で不安定になっていた。その状況の中で、北 4 のコンクリート打設中に、溝壁に打設圧力が作用することで、その力が地盤改良体に挟まれた未改良地山に作用し、SMW 下端付近で未改良地山（A c 層）が掘削溝側に押し出され、その影響で未改良地山が崩落し、仕切板近傍の先行エレメントの鉄筋を超えて流入した（図 1.5-17, STEP1）。

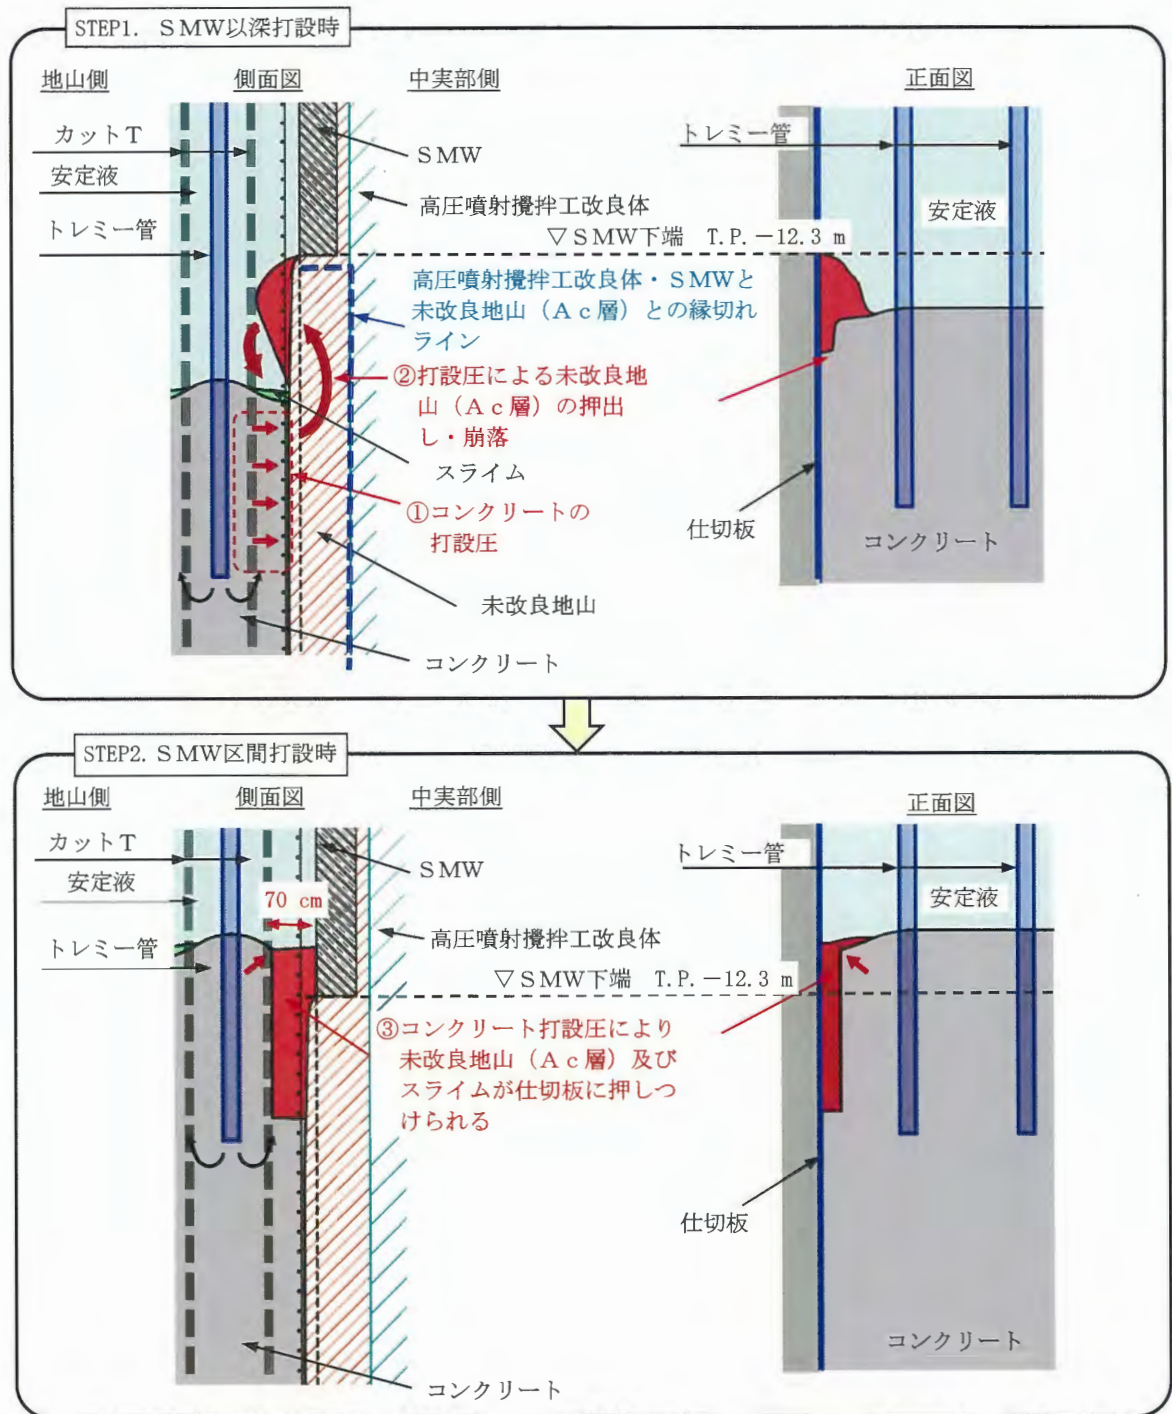
図 1.5-17 未改良地山 (Ac層) の崩落・堆積メカニズム

さらに、SMW 区間でのコンクリート打設により未改良地山（A c 層）から崩落した土砂が押し上げられ、打上り面が最も低くなる端部の仕切板際に押し付けられ、約 70 cm のコンクリート未充填が発生したと考えられる（図 1.5-17, STEP2）。

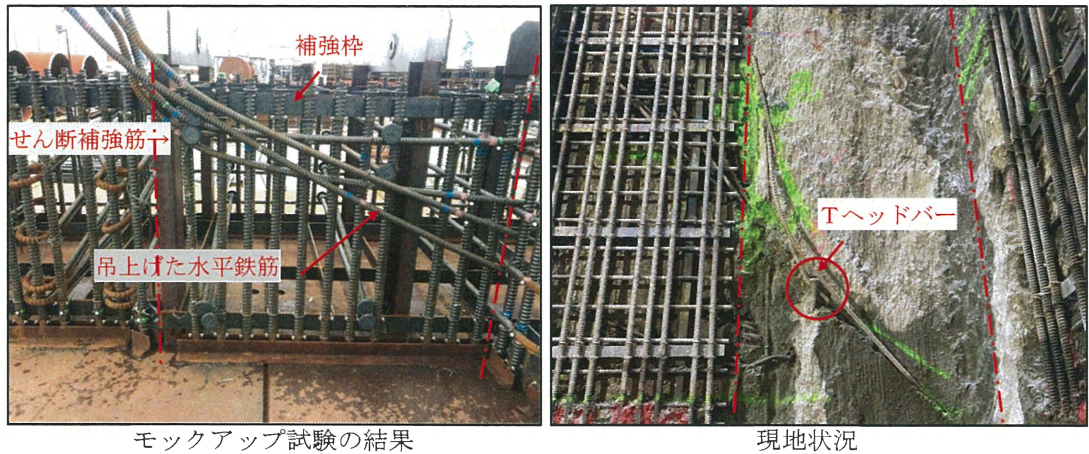
モックアップ試験の結果

現地状況

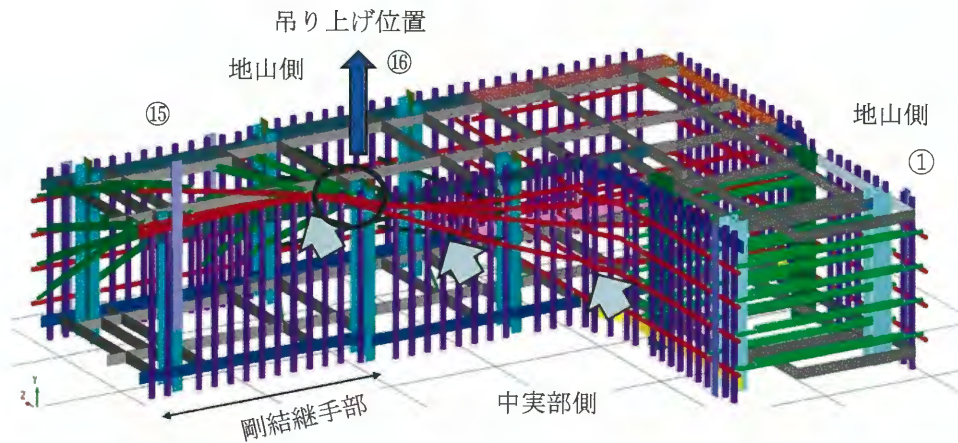
図 1.5-20 数値シミュレーションの結果

モックアップ試験で観察された鉄筋の変形等の挙動について数値シミュレーションで確認した。数値シミュレーションでは、モックアップ試験モデルと同じように解析ソフト上で鉄筋かごをモデル化し、図 1.5-20 に示すとおり、モックアップ試験と同じ吊り上げ位置に対して強制変位を与えた場合の鉄筋かご全体の挙動を確認した。

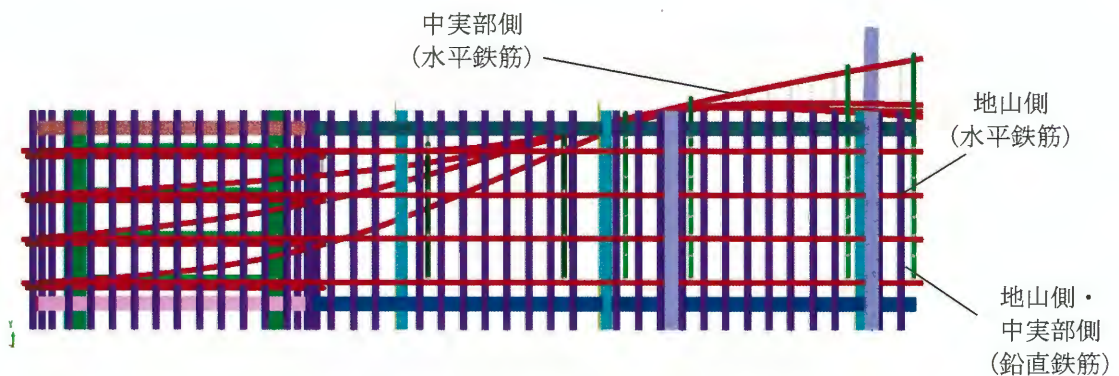
図 1.5-21 地山側から見た鉄筋かごの変位状況

数値シミュレーションの結果でも、モックアップ試験と同様の結果が得られており、発生メカニズムを再現することができた（図 1.5-21 を参照）。

モックアップ試験及び数値シミュレーション解析の結果から、現場で発生した鉄筋の変形がモックアップ試験にて再現されたことから、発生メカニズムを検証することができた。

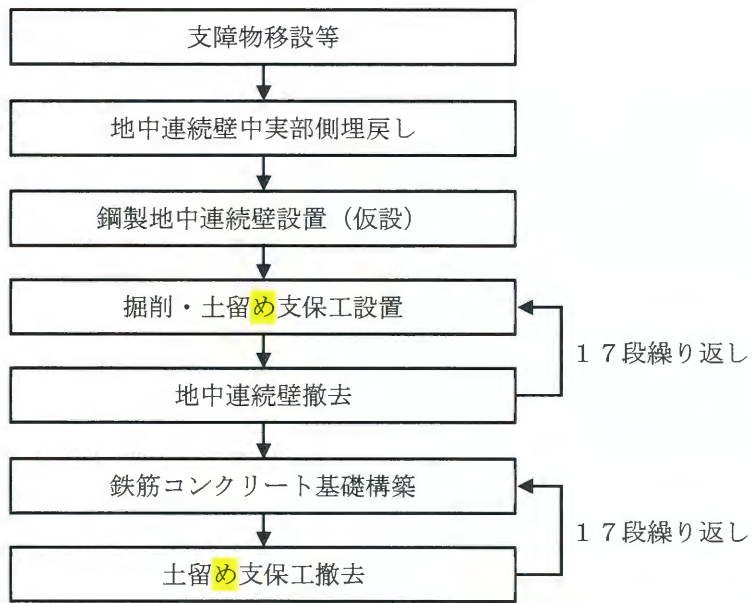
図 2.1-1 撤去・再構築施工 概略フロー

地中連続壁を撤去し、既工認設計と同等の鉄筋コンクリート構造で再構築する対策の施工成立性について検討した。撤去・再構築施工の概略フローを図 2.1-1 に、施工イメージを図 2.1-2 に、施工エリアの周辺状況図を図 2.1-3 に示す。

しかしながら、施工においては以下の課題があるとともに、他発電所において地盤改良による既設構造物への悪影響があった事例も踏まえ、本案は不採用とした。

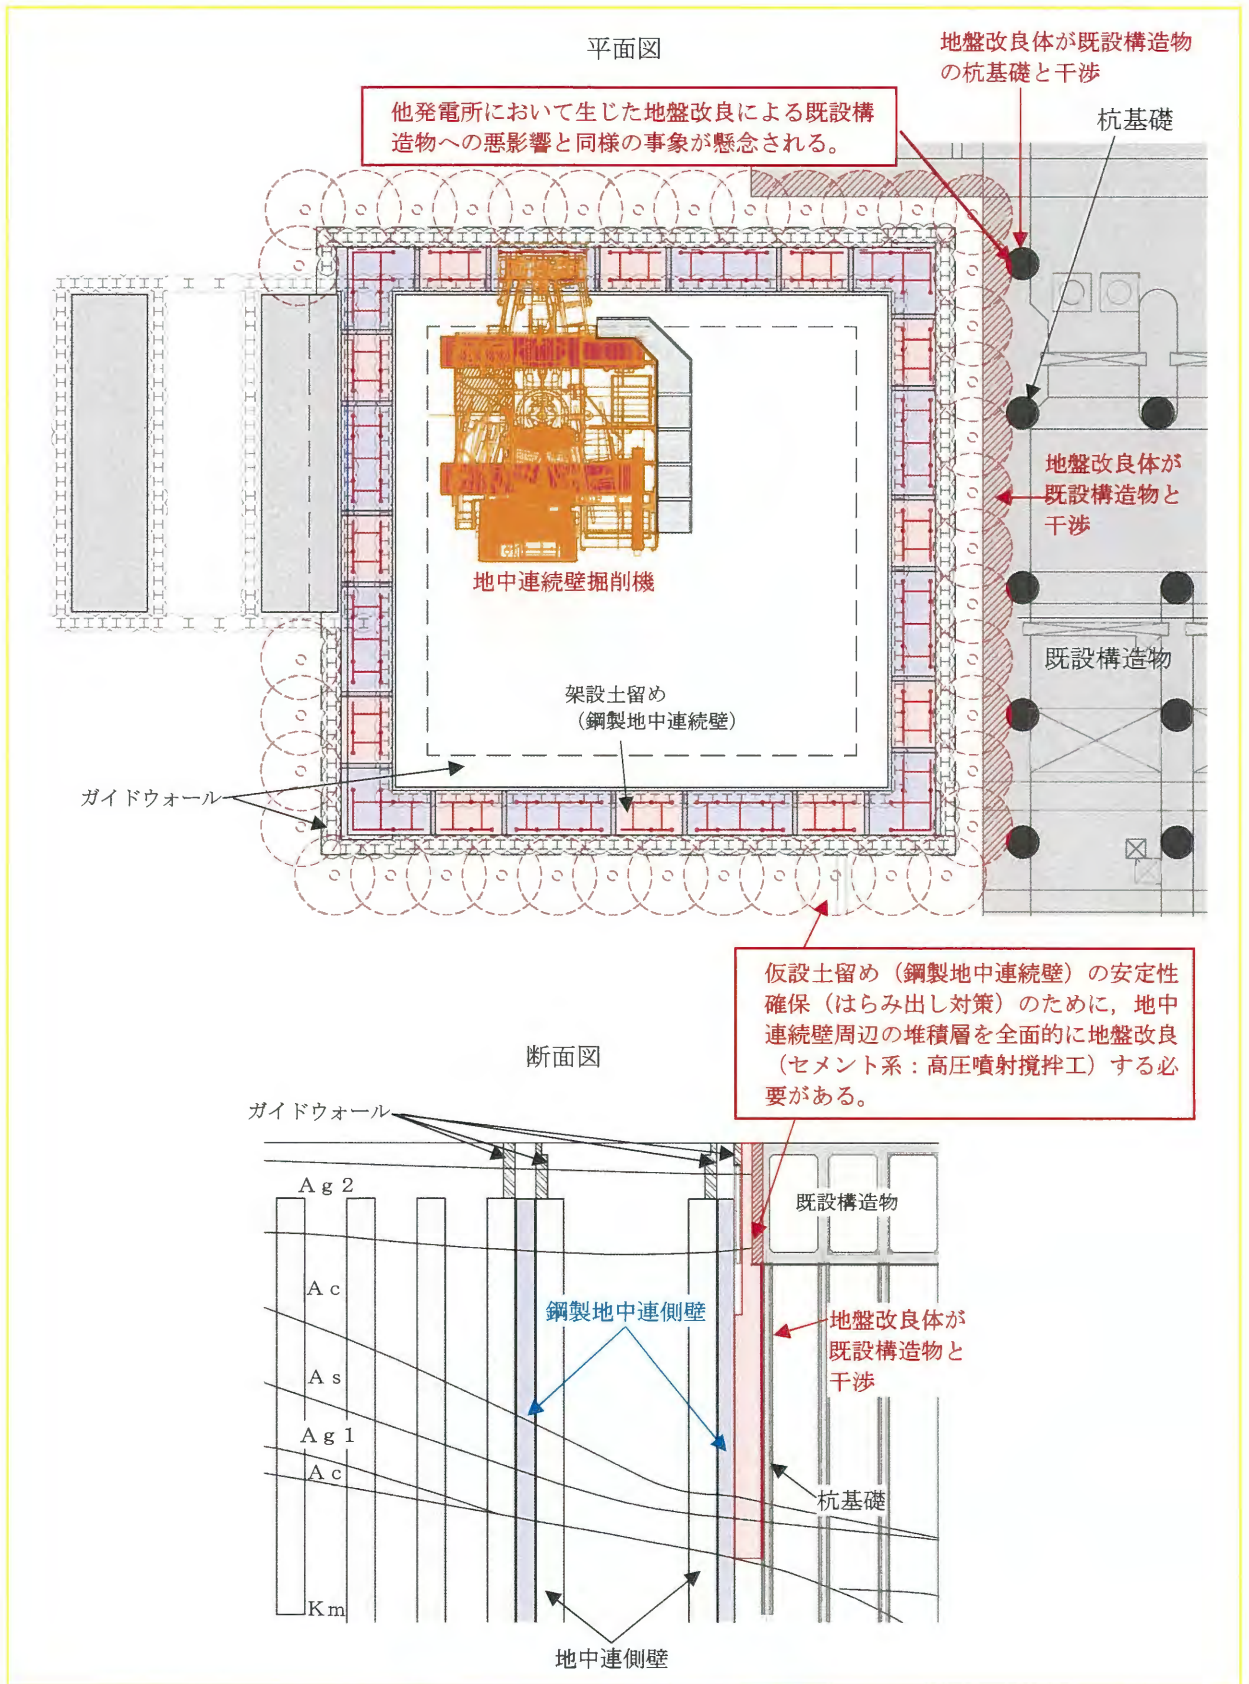
図 2.1-3 施工成立性の検討図

- ・仮設土留めとして施工する鋼製地中連続壁の溝壁の安定性確保のために補助工法が必要となるが、既設構造物 [] が近接しており、既設構造物への影響回避を含め、その施工が困難なこと（図 2.1-3）。
- ・既設構造物の近傍で長期にわたる大深度開削工事を行うため、発電所施設の安全確保に重大な影響を与える可能性があること。

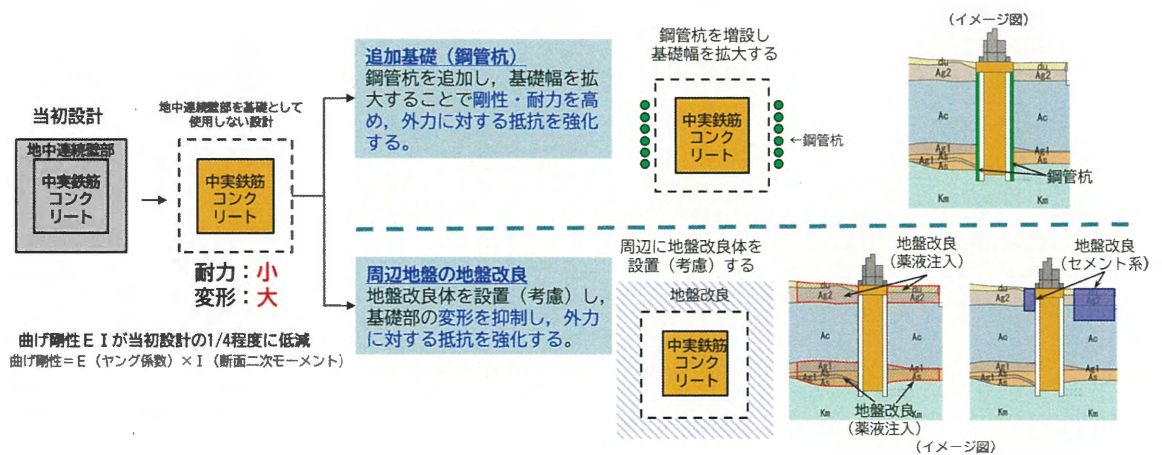
図 2.2-1 基礎構造変更の考え方

地中連続壁部を基礎として使用しない設計とすることにより、防潮堤基礎の剛性・耐力が確保できないため、その対策として「追加基礎（鋼管杭）」及び「周辺地盤の地盤改良」を取り入れた構造に変更し、支配的な津波荷重に対して抵抗を期待する構造とすることとした。図 2.2-1 に基礎構造変更の考え方を示す。
