東海第二発電所

設計及び工事計画に係る補足説明資料

(防潮堤（鋼製防護壁）の設計変更に係る補足説明)

日本原子力発電株式会社

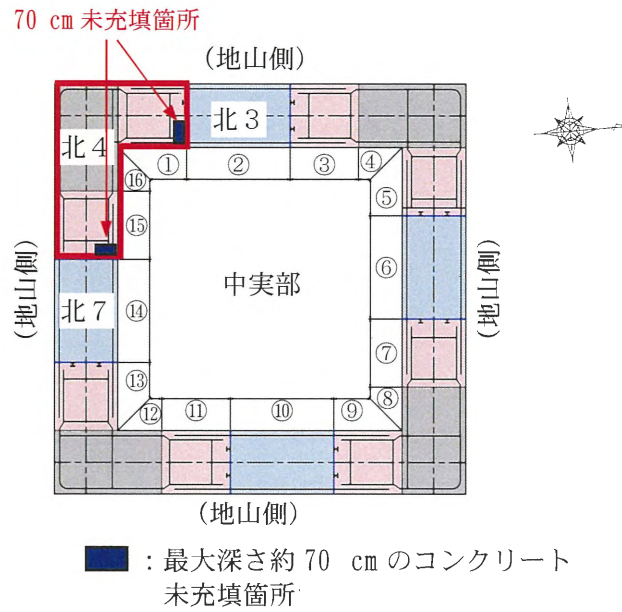
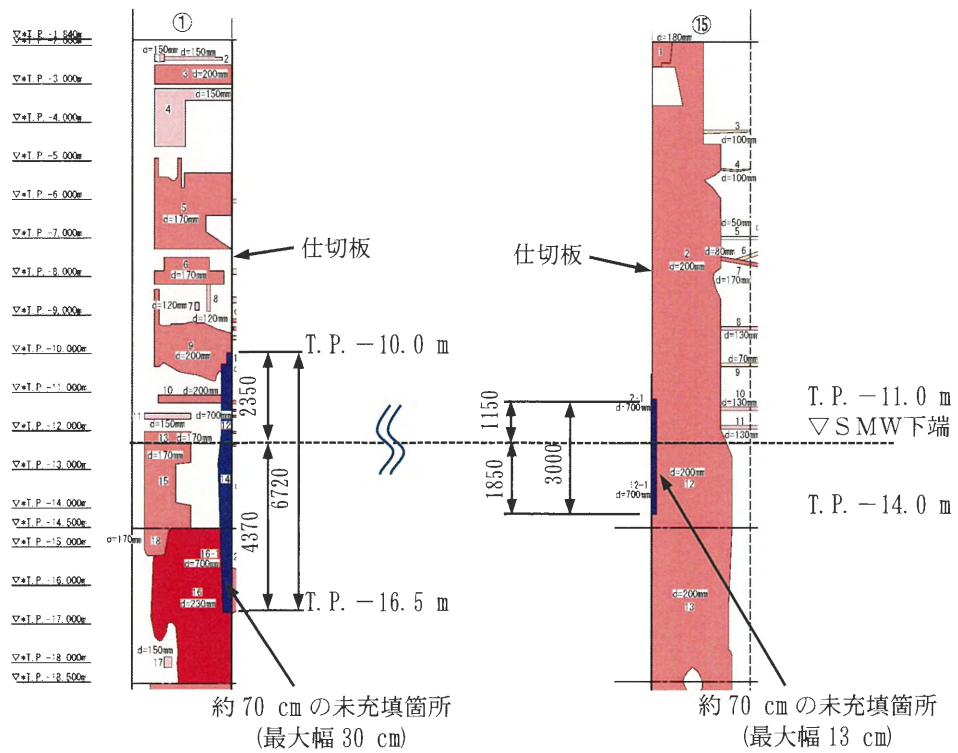
図 1.2-7 最大深さ 70 cm のコンクリート未充填箇所 (北基礎区画①及び⑮)

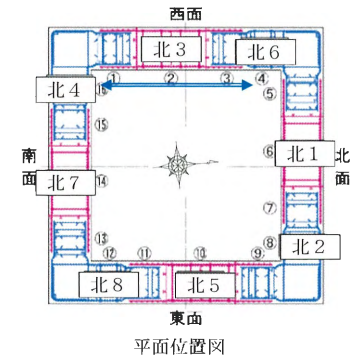
北基礎の観察結果を図 1. 2-9 から図 1. 2-10 に示す。主な観察結果は以下の通り。

- ・区画⑮，⑯及び①の鉄筋かご（後行エレメント）建込み時に高止まり（約 70 cm）を確認した。
- ・区画⑮及び区画①（剛結継手部）の上段～下段において先行エレメント及び後行エレメントの水平鉄筋の変形等を確認した。また，区画⑯の上段～下段において後行エレメントの水平鉄筋の変形等を確認した。なお，区画⑮の中 1 段及び下段において先行エレメントと後行エレメントの水平鉄筋の錯綜を確認した。
- ・その他の剛結継手部（区画③，⑤，⑦及び⑨）の上段～下段において鉄筋の変形を確認した。

図 1.2-10 鉄筋の変形等の観察結果（北基礎西側）

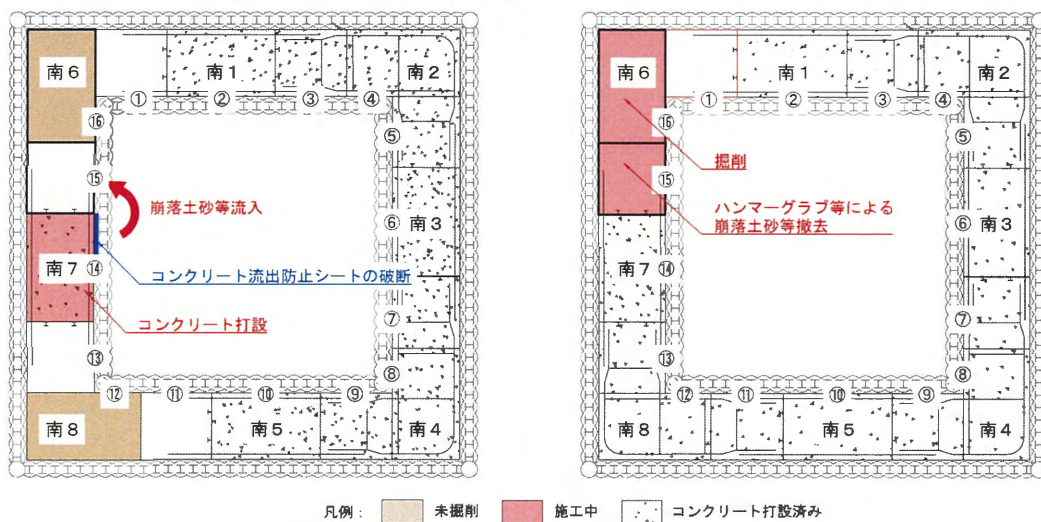
1. 区画⑭のコンクリート打設時、溝壁崩落

図 1.3-4 南基礎の溝壁崩落事象の発生位置等

2. ハンマーグラブ等による崩落土砂等撤去

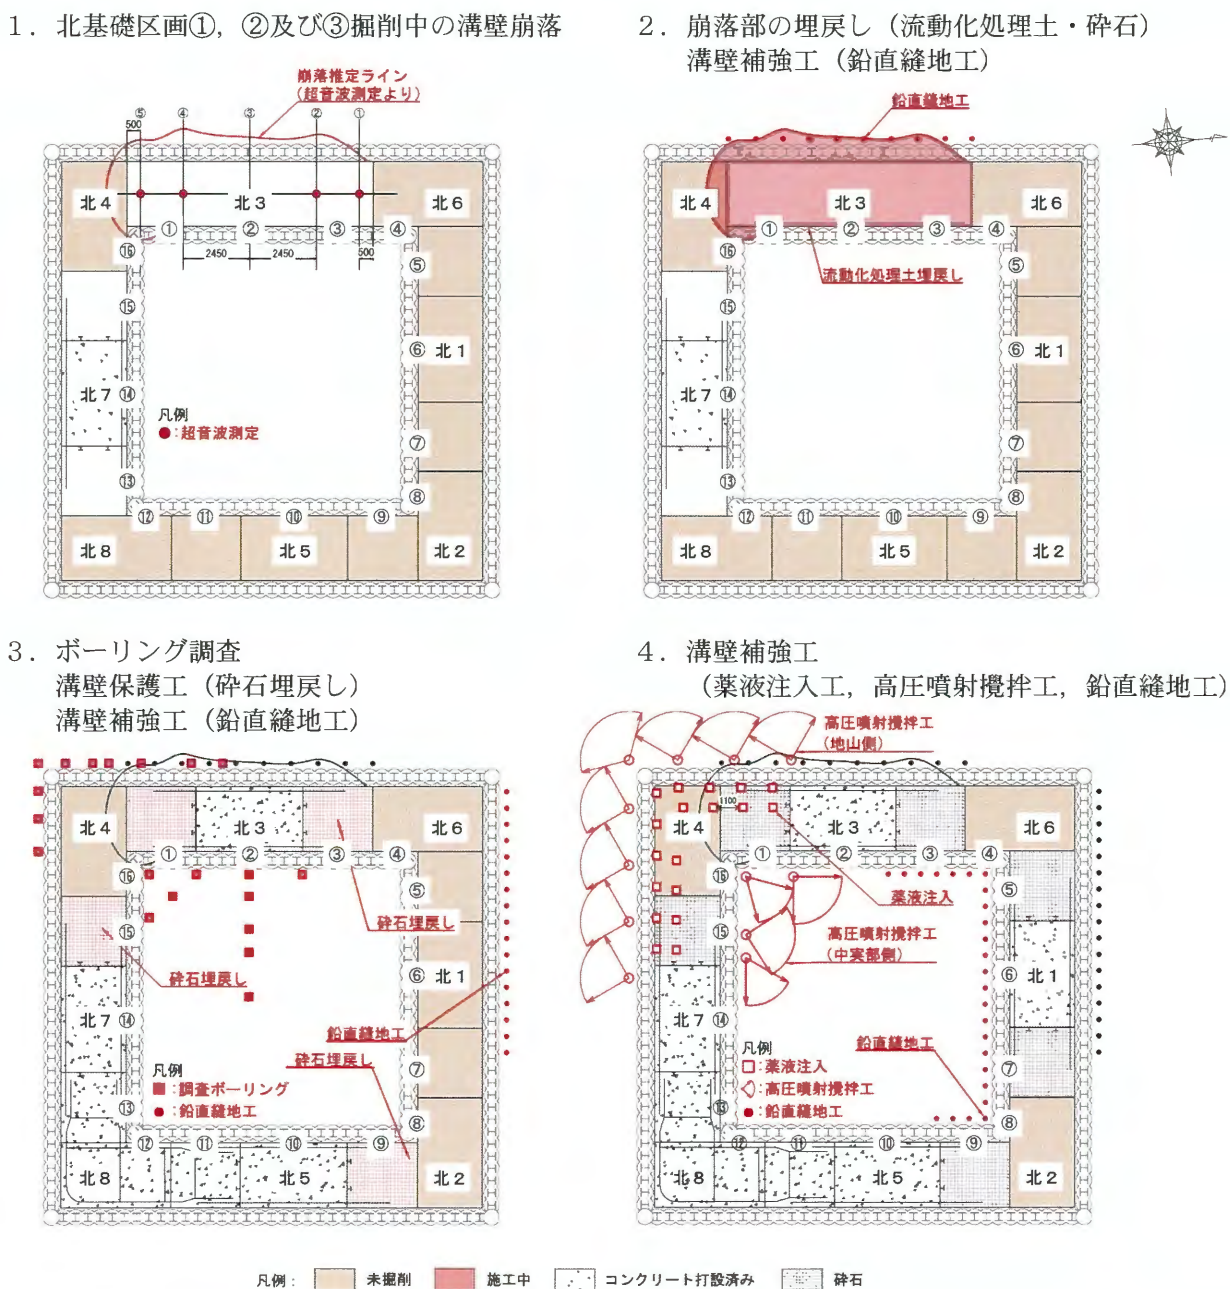
(2) 北基礎区画①, ②及び③掘削中の溝壁崩落 (他区画への水平展開を含む)
 北基礎の区画①, ②及び③の掘削中に地山側及び中実部側の溝壁が崩落した。
 このため, 崩落した区間は流動化処理土にて, その他の区間は碎石にて埋戻した。
 また, 崩落の影響調査として, ボーリング調査を踏まえ, さらなる溝壁崩落を防ぐため溝壁保護工 (碎石による埋戻し) 及び溝壁補強工 (鉛直縫土工, 薬液注入工及び高圧噴射攪拌工) を実施 (他区画への水平展開を含む) した。
 概要を図 1.3-6 に, その詳細を次頁以降に示す。

図 1.3-6 北基礎の施工履歴 (通常の施工状況と異なる事象など)

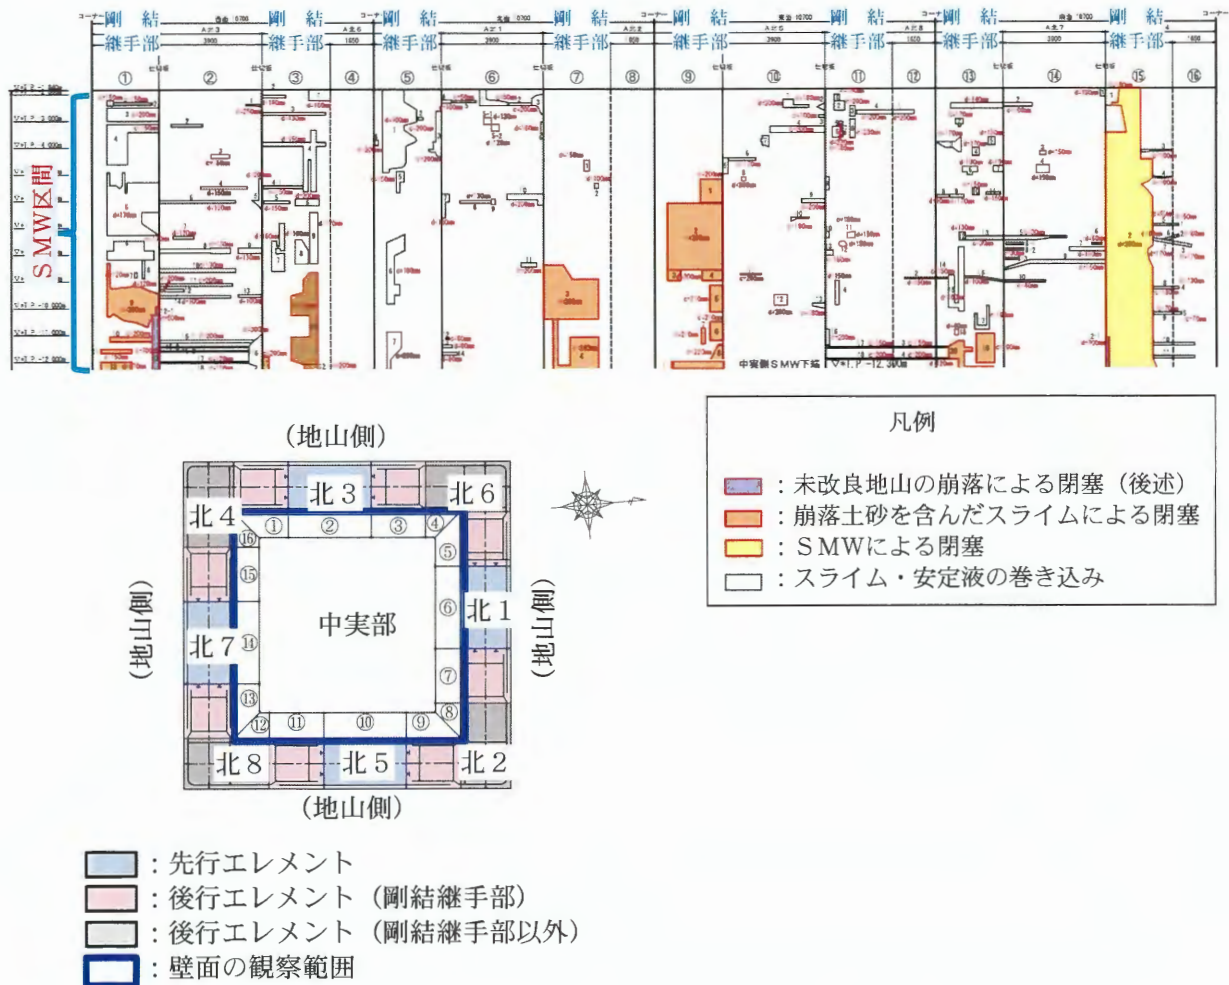
また、北基礎は南基礎に比べて粘性土層（Ac層）の分布が厚く、SMW区間以深のはらみ出し、崩落が広範囲にわたり発生している。この崩落した粘性土（Ac層）の一部は、スライムに混入し、コンクリート打設に伴って、SMW区間まで押し上げられた。

以上より、SMW区間で発生したコンクリート未充填（区画①の一部及び区画⑬を除く）は、この土砂を多く含んだスライムが、SMW区間の鉄筋かぶり部に流入したことによるものと推定した（図 1.3-20 参照）。

図 1.3-19 崩落土砂を含んだスライムによる閉塞を確認した箇所（北基礎SMW区間）

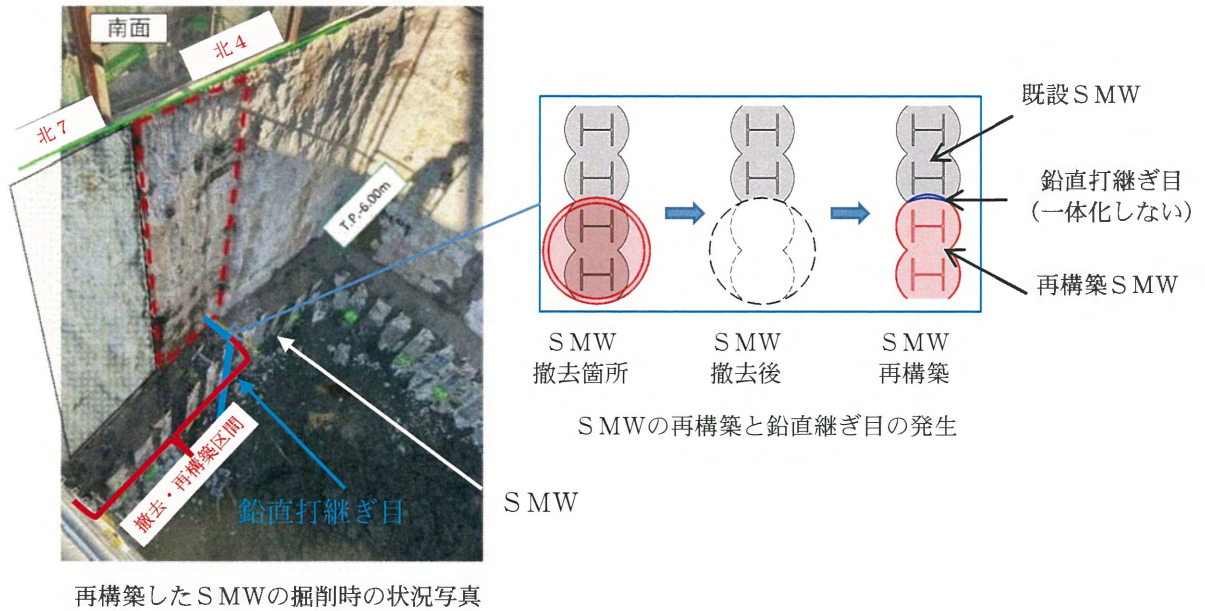
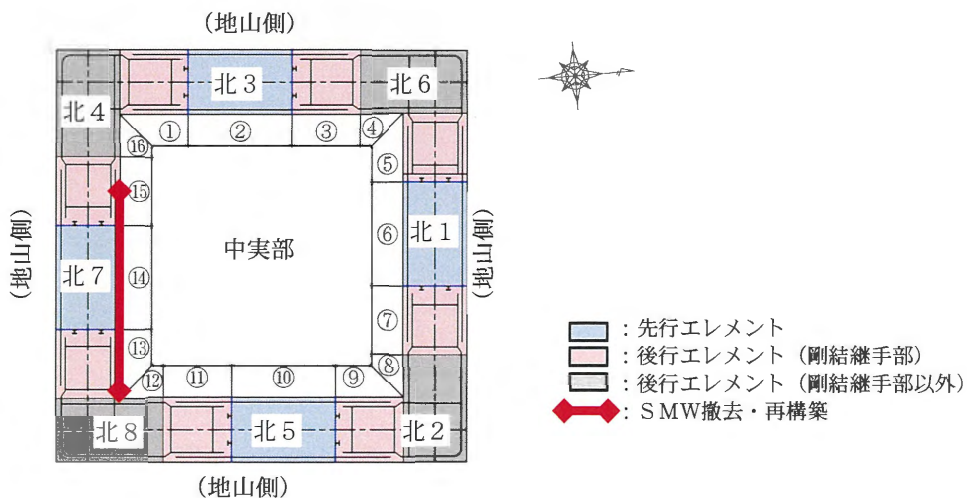
施工履歴を確認したところ、北基礎区画⑬、⑭及び⑮において、既設構造物の耐震裕度向上工事として地盤改良（薬液注入工）の施工に既設置のSMWの一部が干渉したことから、準備工にて同SMWの撤去・再構築を行った。このSMWの撤去・再構築のため、既設のSMWと再構築SMWの間に鉛直打継ぎ目が発生した（図 1.3-22 参照）。

図 1.3-22 SMWの撤去・再構築の位置図及び掘削時の状況

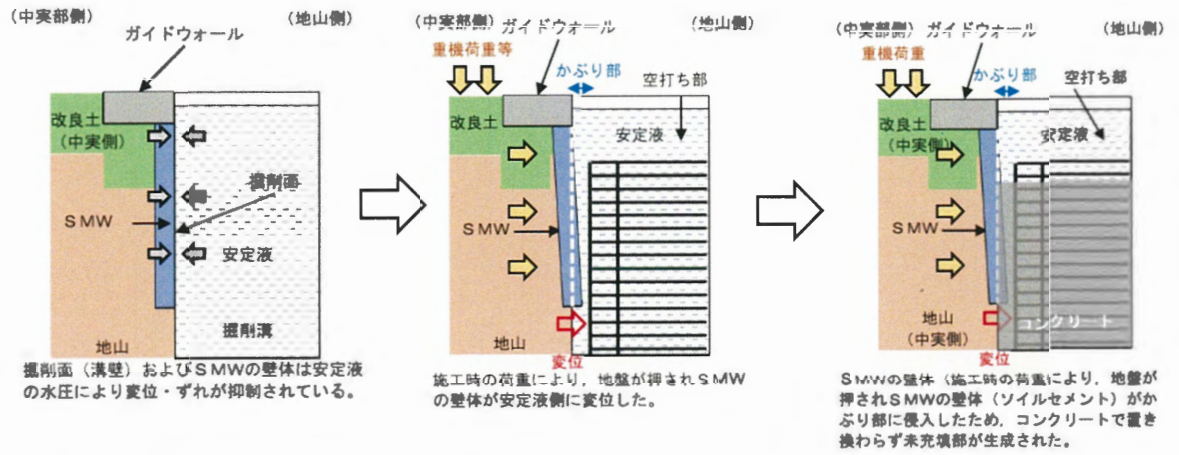
以上より、地中連続壁の施工において、隣接する北3の溝壁崩落による周辺地山の緩みと地中連続壁掘削機等の上載荷重により、再構築SMWが地中連続壁の内側に変位（約10cm）し、地中連続壁のかぶり部に入り込み、コンクリートの流路を阻害しコンクリート未充填が発生したと推定した（図 1.3-23 参照）。

図 1.3-23 SMWの変位によるコンクリート流路の阻害

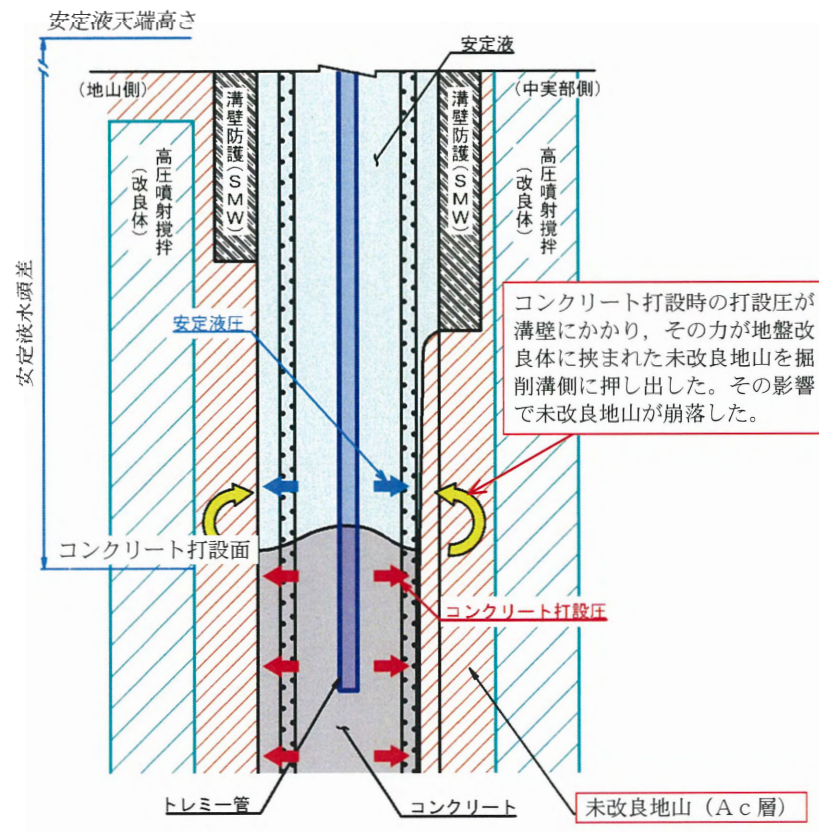
施工履歴を確認したところ、北4後行エレメントでは、既設の溝壁防護SMWの背面側下部に、高圧噴射攪拌工による溝壁補強を実施したが、溝壁を乱さないため溝壁と高圧噴射攪拌工の改良部との間には、最小でも厚さ約1 mの未改良地山（Ac層）を残した。この未改良地山は高圧噴射攪拌工による地盤改良体と縁が切れやすい状態となっていた。当該箇所の継手清掃は高圧水流を用いており、継手清掃時の高圧水流が仕切板付近の溝壁（未改良地山）に影響を与え、不安定化させた。

以上より、この未改良地山の挙動を検討した結果、コンクリート打設時の打設圧が溝壁にかかり、その力が地盤改良体に挟まれた未改良地山を掘削溝側に押し出した。その影響で未改良地山が崩落し、コンクリート流路を阻害し、コンクリート未充填部を形成したと推定した（図1.3-24参照）。

図 1.3-24 未改良地山（Ac層）の崩落メカニズム

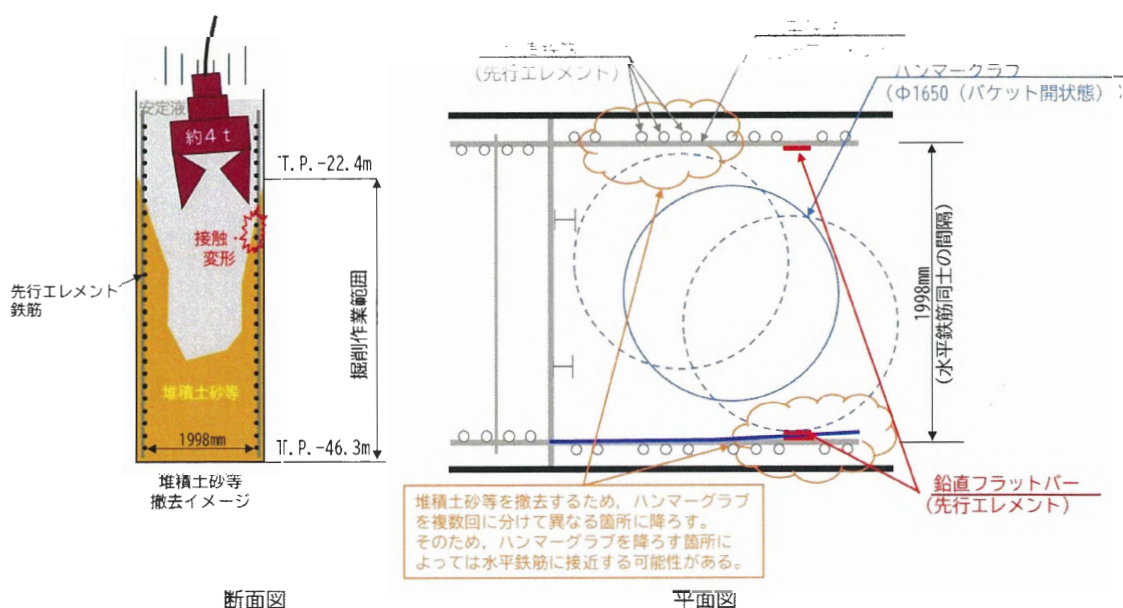
以上より、土砂等の撤去において、既に設置されていた地山側及び中実部側の水平鉄筋や鉛直フラットバー等にハンマーグラブが接触し、鉄筋等*を変形させたと推定した。ハンマーグラブと鉄筋等の接触状況の推定図を図 1.3-27 に示す。

図 1.3-27 ハンマーグラブと鉄筋等の接触状況の推定図

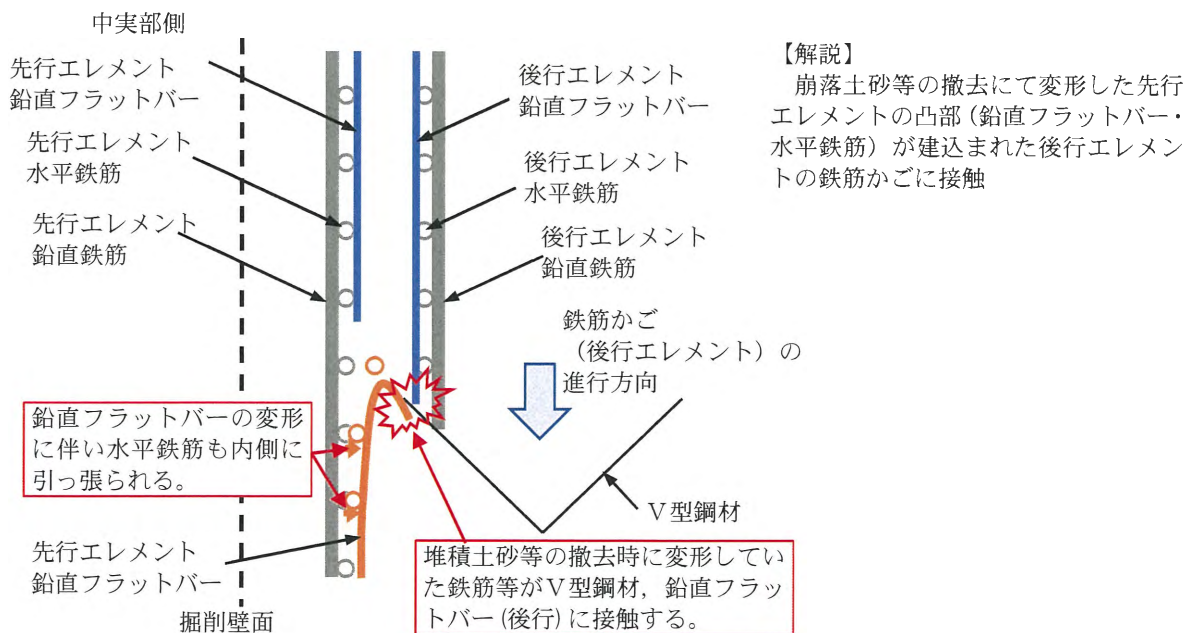
また、北基礎の北 4（区画⑮、⑯及び①）では、後行エレメントの鉄筋かご建込み中に鉄筋かごが計画深度より約 70 cm 高い位置までしか建込めない状態となり、その対応として鉄筋かごの上げ下ろしを複数回実施した。このため、観察された通り、先行及び後行エレメントの鉄筋かご同士の接触・錯綜し、これにより計画深度まで建込みが至らない位置で高止まりを起こしたと推定した。

図 1.3-29 後行エレメントの鉄筋かご建込み時の鉄筋の変形等（その 1）

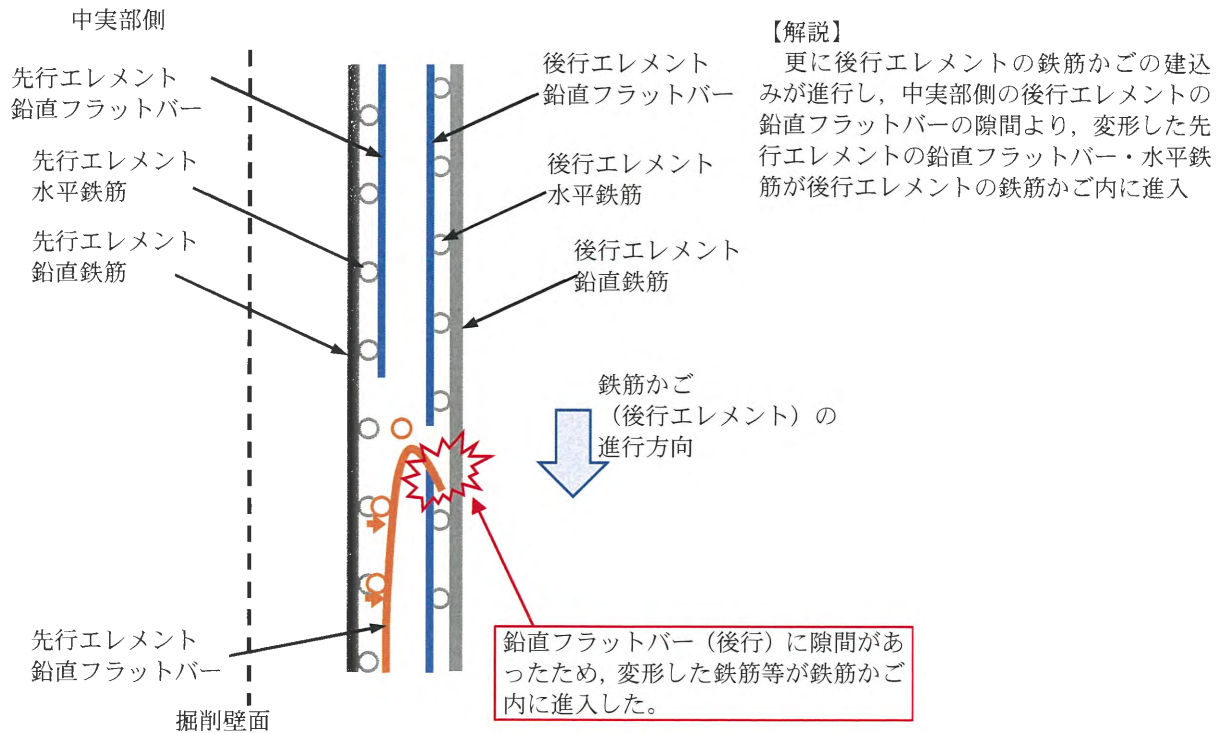
図 1.3-30 後行エレメントの鉄筋かご建込み時の鉄筋の変形等 (その2)

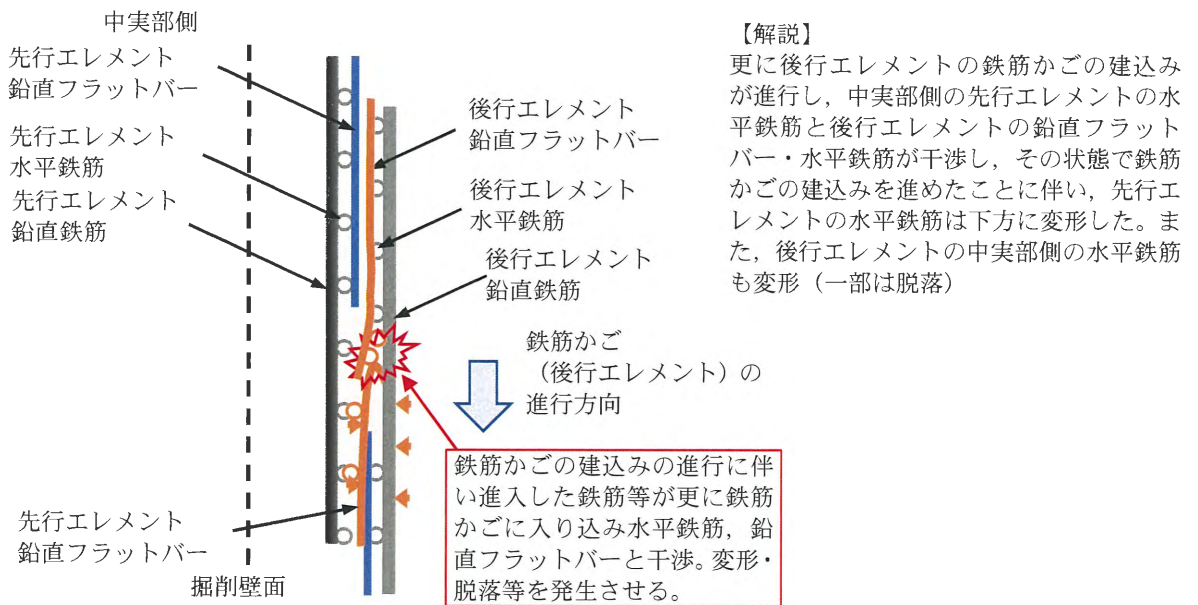
図 1.3-31 後行エレメントの鉄筋かご建込み時の鉄筋の変形等 (その3)

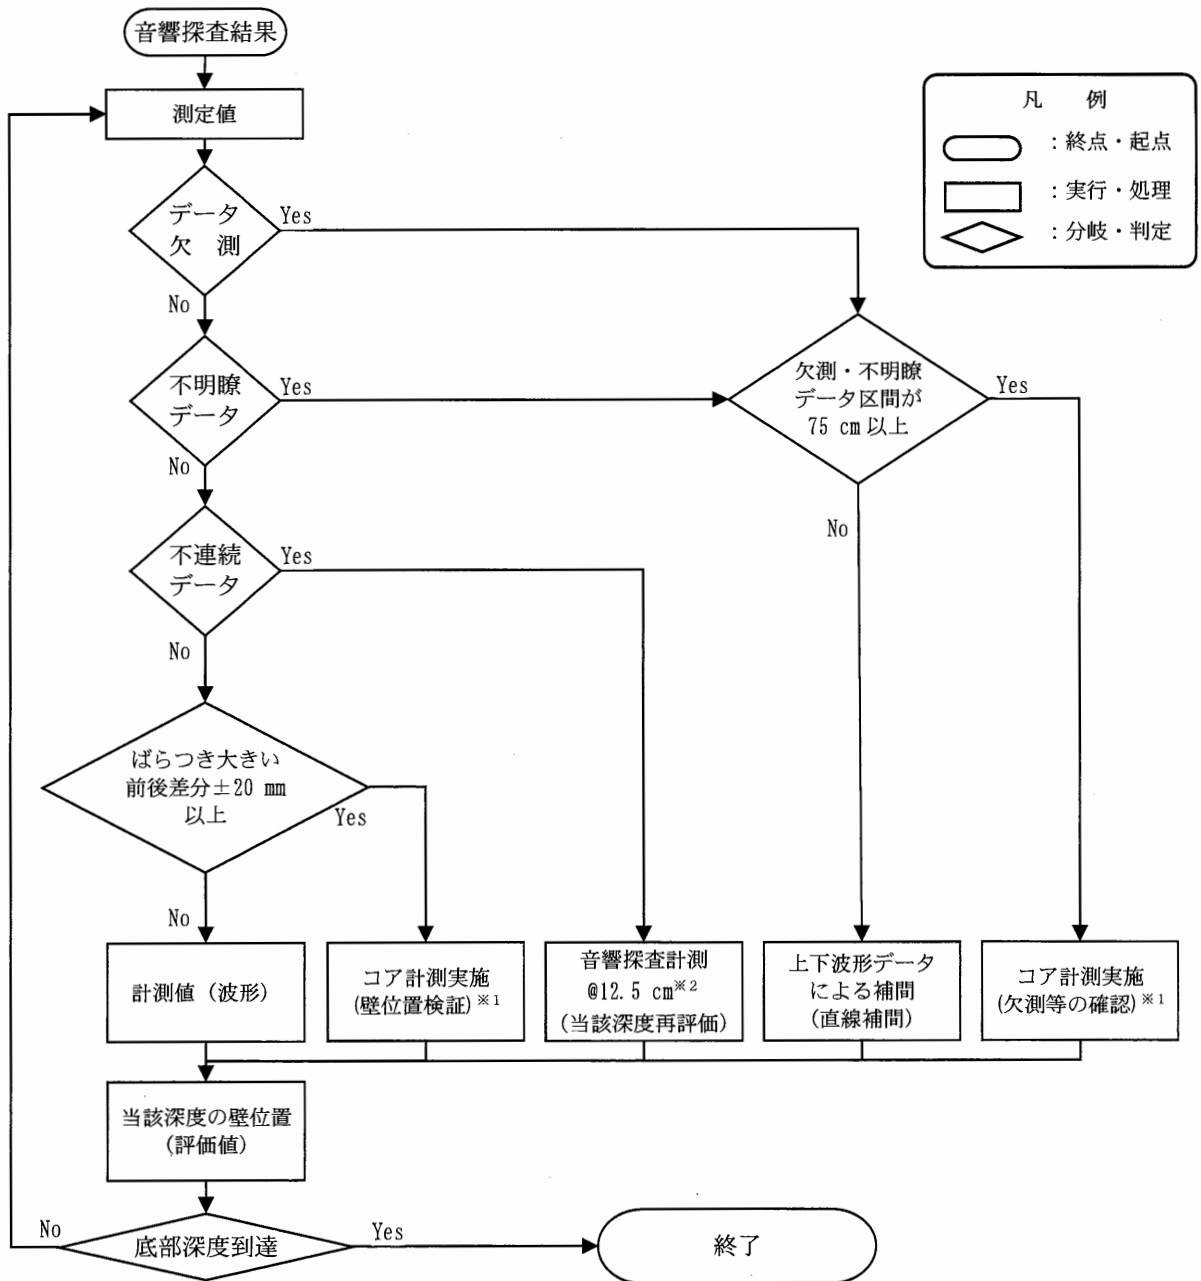
図 1.5-2 地山側調査フロー

※1 欠測部のコア計測は”5 m 程度”に1箇所、欠測区間長が7.5 mを超えたら1箇所追加する。
 ※2 コア計測での代替も可とする。
 ・不明瞭データとは、反射が弱く、明瞭なピークが得られないデータのこと。
 ・不連続データとは、反射波に連続性が得られないデータのこと。
 ・検証とは、当該箇所でも水平方向のコア採取を実施することで壁位置を直接調査し、音響探査の結果や測定精度の確認を行うこと。

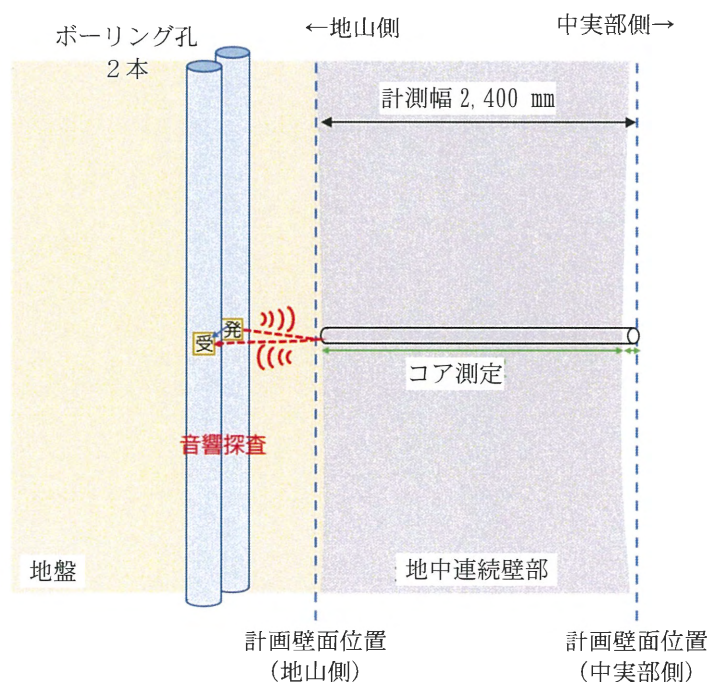
図 1.5-3 中央測線での音響探査による地山側未充填状況確認

- ・地山側の壁面（計画壁面位置）から 50 cm 程度外側に 2 孔のボーリング孔を設け、一方に発信器、もう一方に受信器を同一標高に設置する（鉛直方向の測定ピッチは 25 cm（不明瞭区間は 12.5 cm に変更））。
- ・発信器から音波を発信し、発信器から直接受信器に到達する音波と壁面に反射してから到達する音波を受信する。
- ・発信器から直接受信器に到達した音波の到達時間と発信器と受信機の距離（孔間の距離）から、その標高の地盤中の音波速度を求める。なお、ボーリング孔の深さごとの位置を事前に正確に計測することで、本探査の精度向上を図っている。
- ・発信器から壁面に反射して到達した音波の到達時間と前述の音波速度から、受信機と壁面の距離を算定し、壁面の位置を特定する。図 1.5-3 に音響探査による地山側未充填状況確認を示す。
- ・必要に応じ、中実部側壁面より水平にボーリングし、採取したコアから地山側の壁の位置を特定する。

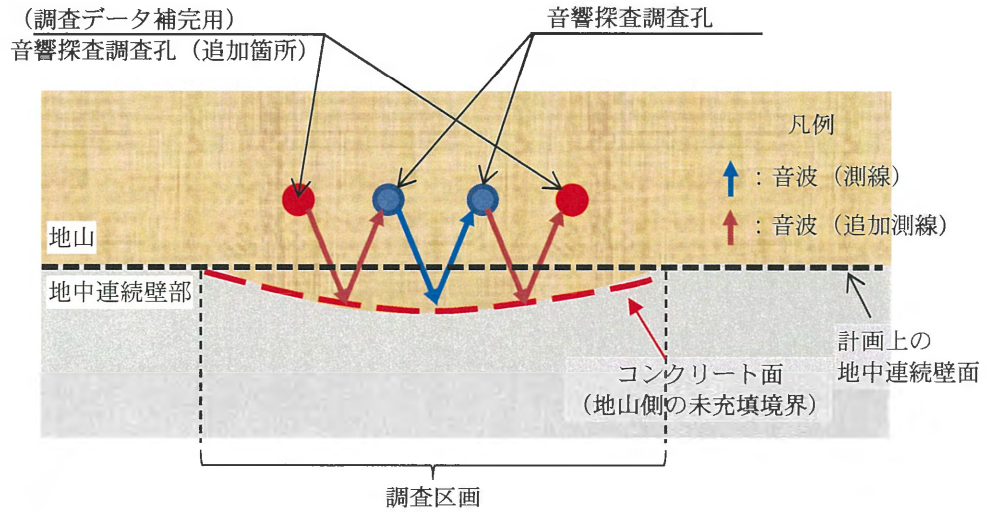
図 1.5-4 音響探査によるコンクリート未充填の調査イメージ (追加測線)

音響探査は各調査区間の中央付近の1測線で実施しているが、コンクリート未充填の水平方向の状況を確認するため、代表区画にて中央付近の1測線に加え、その両側に測線を追加し、水平方向のデータを補完した（図 1.5-4 参照）。

代表区画は、中央測線でコンクリート未充填の区間が多く、連続したデータが取得できている南基礎の区画⑩及び⑬、北基礎の区画⑥及び⑨を選定した。

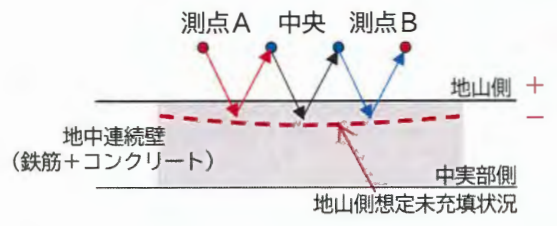
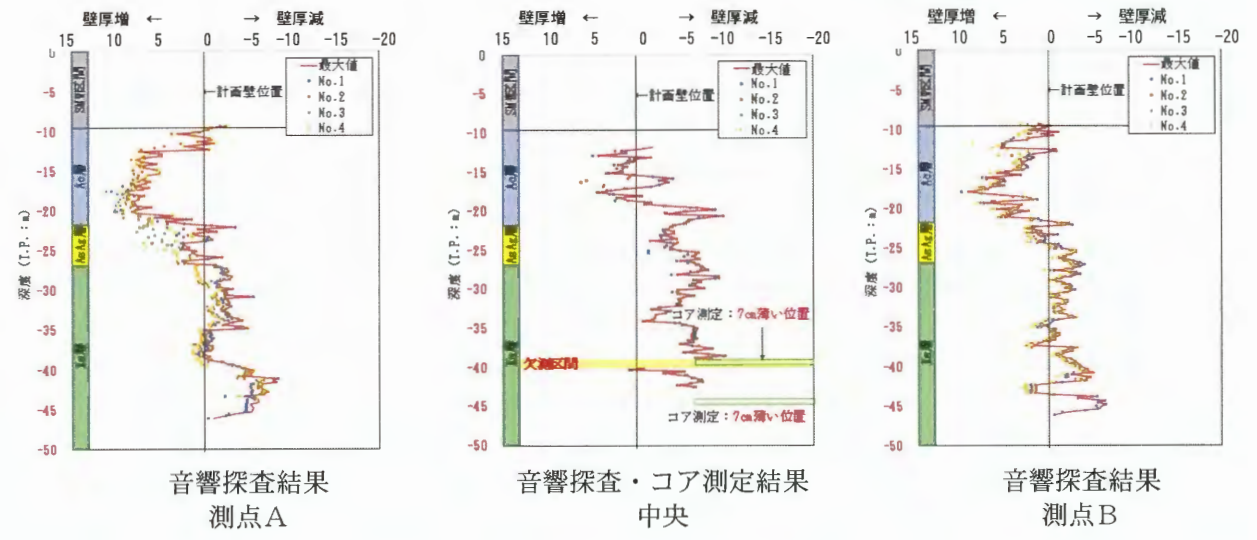
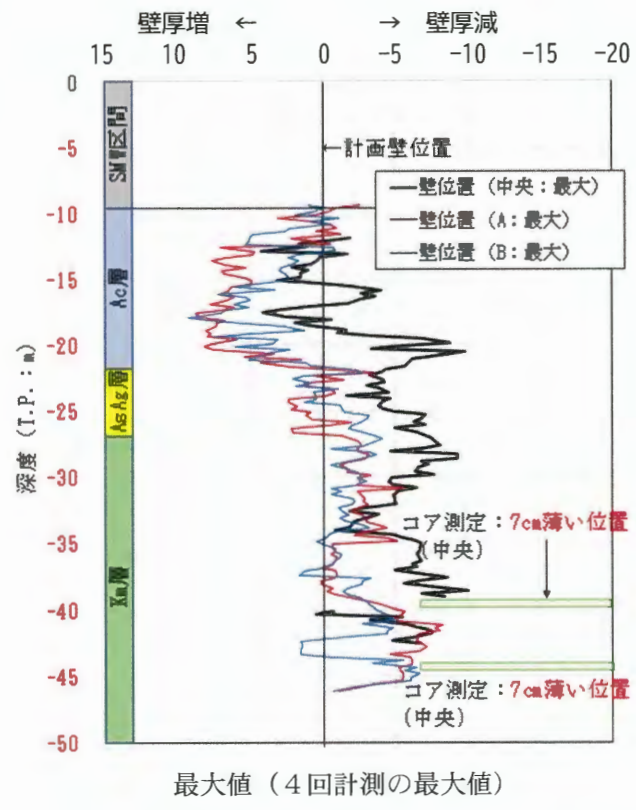
図 1.5-7 代表区画の音響探査結果（南基礎の地山側調査結果：剛結継手部：区画⑬）

- ・ 図 1.5-5 及び図 1.5-6 では、計画の壁面位置よりも薄い位置に壁厚位置が確認された箇所を黄色～赤色で着色した。
- ・ 音響探査の結果、有効壁厚を確保できない箇所は、南基礎、北基礎いずれも剛結継手部で多く、剛結継手部以外では数箇所であった。有効壁厚より薄かった箇所の厚さは、南基礎では最大値 10 cm（区画①：T.P. -22.0 m 付近）、北基礎では最大値 15 cm（区画①：T.P. -31.0 m 付近）であった。
- ・ 欠測区間で補完的に実施した水平コアボーリングの結果、南基礎では最大値 16 cm（区画①：T.P. -25.0 m 及び T.P. -39.8 m）、北基礎では最大値 15 cm（区画⑮：T.P. -32.0 m 付近）を確認した（各区画の調査結果の詳細は表 1.5-1 から表 1.5-16 参照）。
- ・ 剛結継手部の代表区画で実施した複数測線での音響探査結果では、南基礎及び北基礎とも大部分は区画中央の方がその周囲よりも地中連続壁の壁厚が薄くなっている傾向を確認した（図 1.5-7 及び図 1.5-9 参照）。
- ・ 剛結継手部以外の代表区画で実施した複数測線での音響探査結果では、南基礎及び北基礎とも同一標高の壁厚の変化の水平分布に特徴的な傾向はなかった（図 1.5-8 及び図 1.5-10 参照）。

※グラフ中のNo. 1からNo. 4は4回の各測定結果を示す。

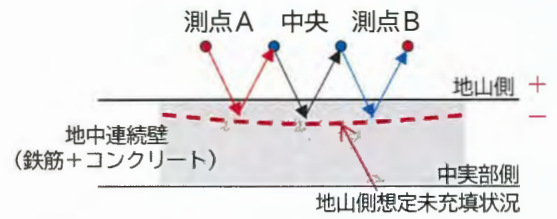
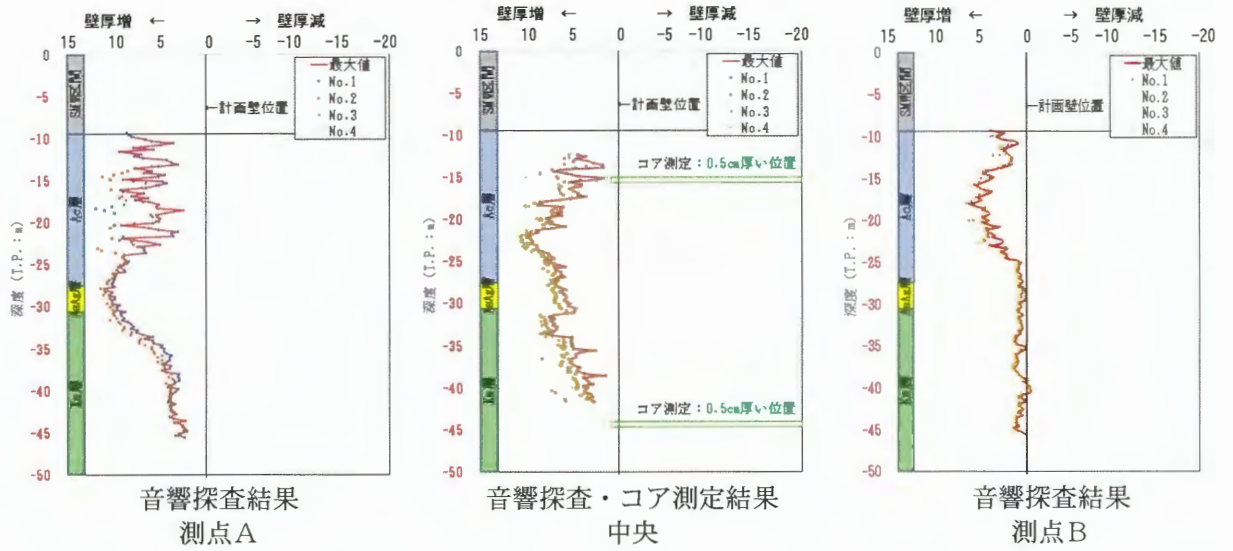
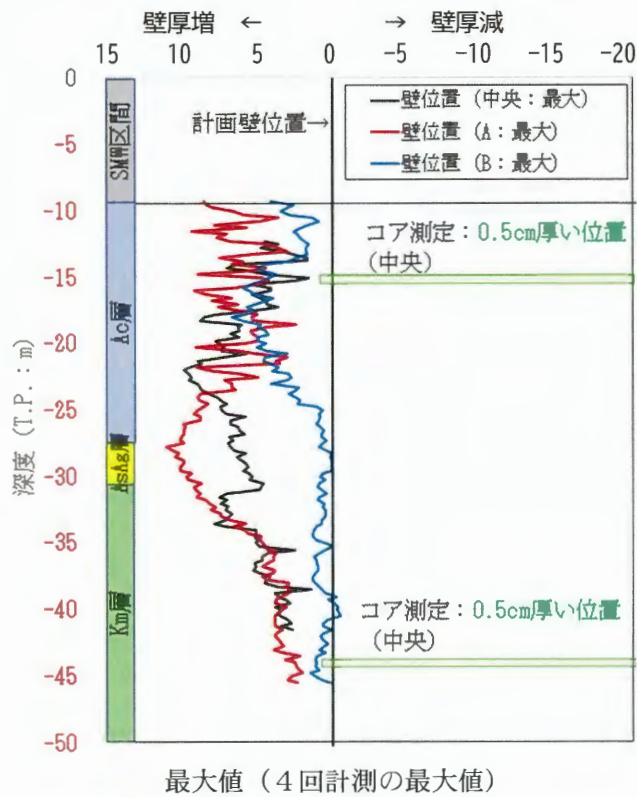
図 1.5-8 代表区画の音響探査結果 (南基礎の地山側調査結果: 剛結継手部以外: 区画⑩)

※グラフ中のNo. 1からNo. 4は4回の各測定結果を示す。

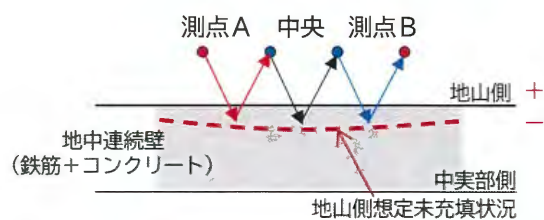
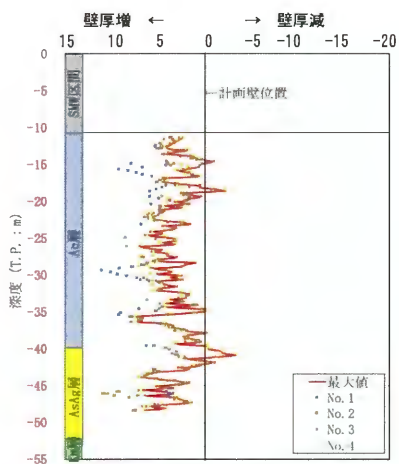
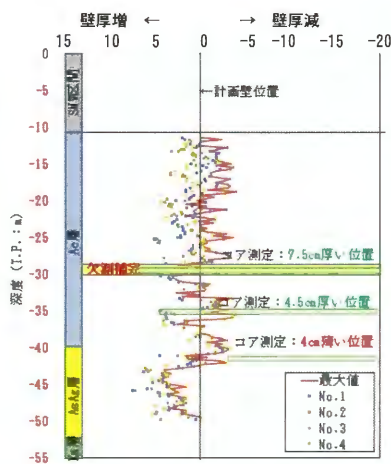
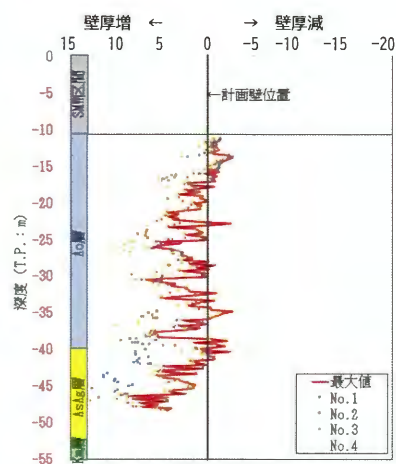
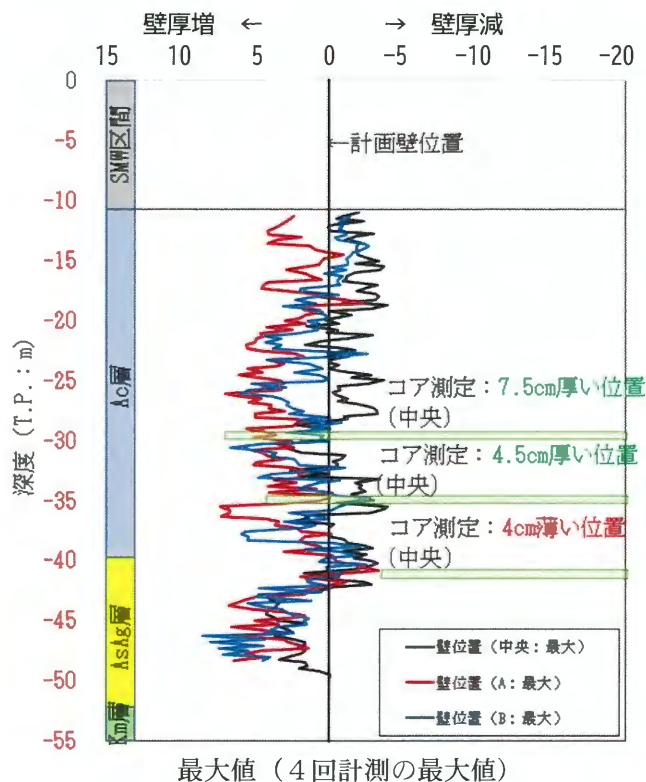
図 1.5-9 代表区画の音響探査結果 (北基礎の地山側調査結果: 剛結継手部: 区画⑨)

※グラフ中のNo. 1からNo. 4は4回の各測定結果を示す。

最大値 (4回計測の最大値)

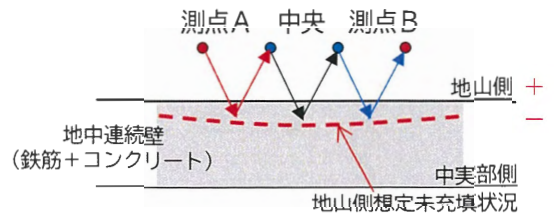
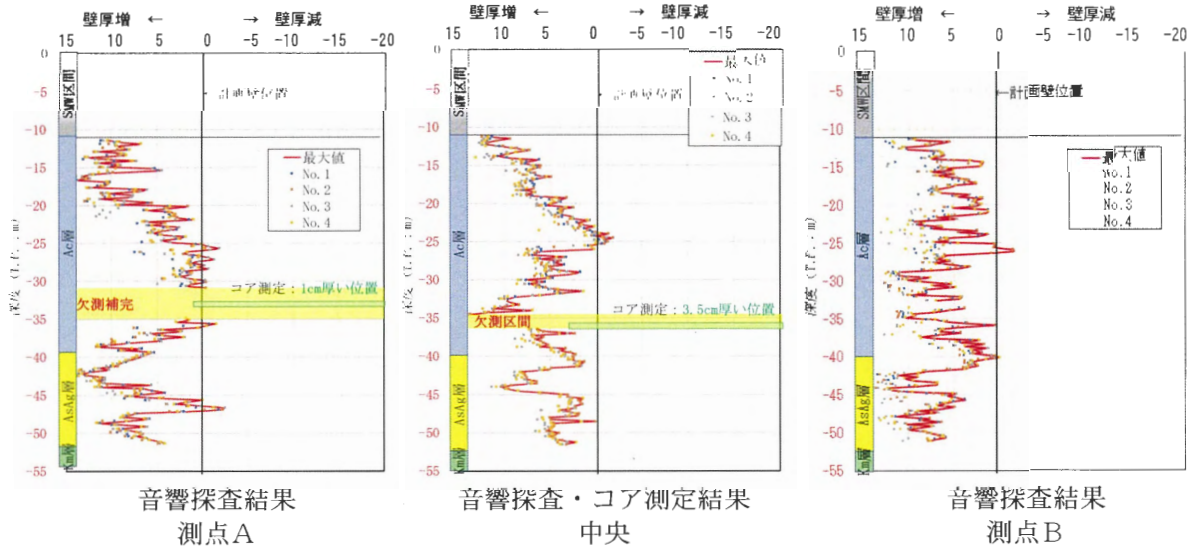
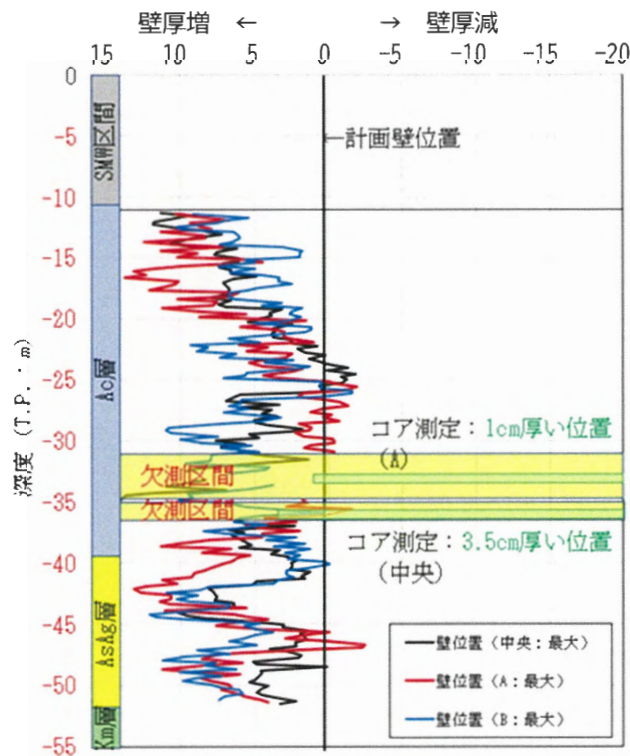
図 1.5-10 代表区画の音響探査結果 (北基礎の地山側調査結果: 剛結継手部以外: 区画⑥)

※グラフ中のNo. 1からNo. 4は4回の各測定結果を示す。

最大値 (4回計測の最大値)

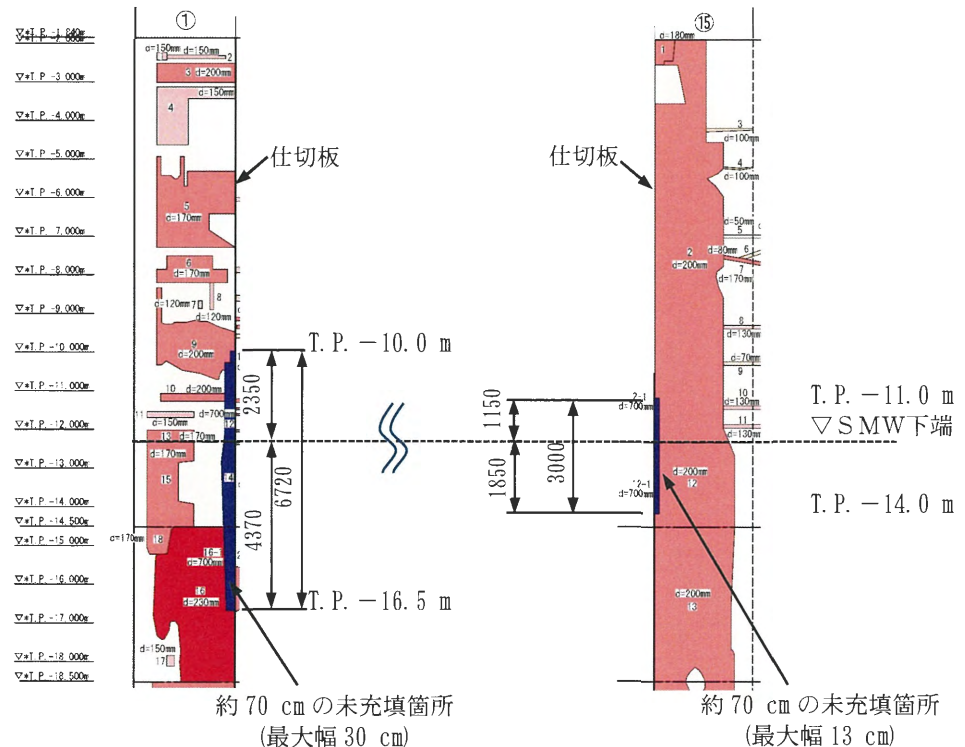
図 1.5-11 コンクリート未充填分布図（北基礎区画①及び⑮）

発生位置及び形状を整理すると、発生位置は区画①及び⑮の仕切板際のSMW下端の周辺（図1.5-11参照）で、コンクリート未充填の形状は以下の通りである。区画①のコンクリート未充填の断面図を図1.5-12に示す。コンクリート未充填部は主に粘性土層（Ac層）が堆積していた。

- ・区画①：形状：高さ6.7 m×最大幅0.30 m×最大深さ70 cm
位置：SMWの下端から上方に2.35 m，下方に4.37 m
(T.P. -10.0 m～-16.5 m付近)
- ・区画⑮：形状：高さ3.0 m×最大幅0.13 m×最大深さ70 cm
位置：SMWの下端から上方に1.15 m，下方に1.85 m
(T.P. -11.0 m～-14.0 m付近)

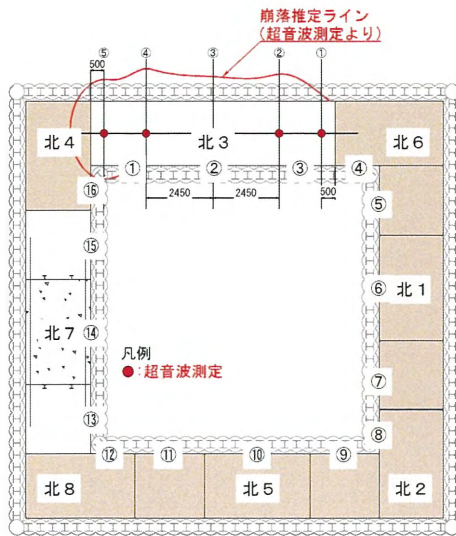
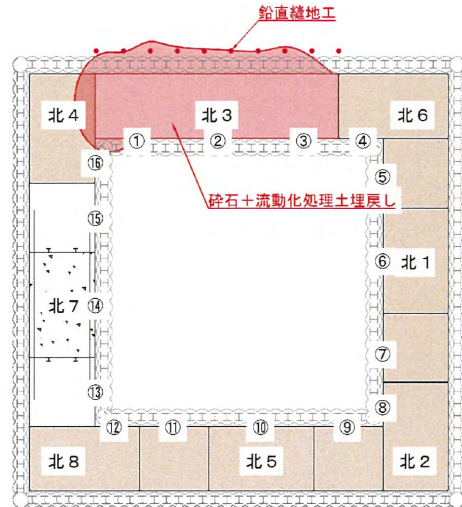
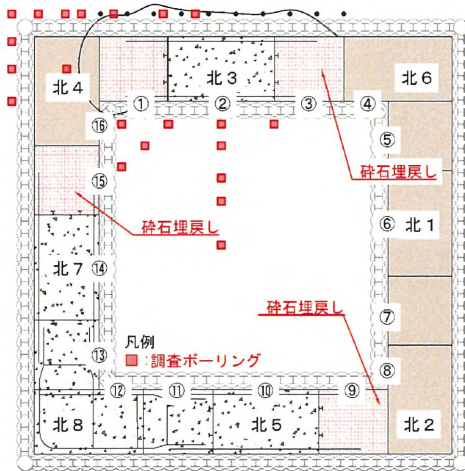
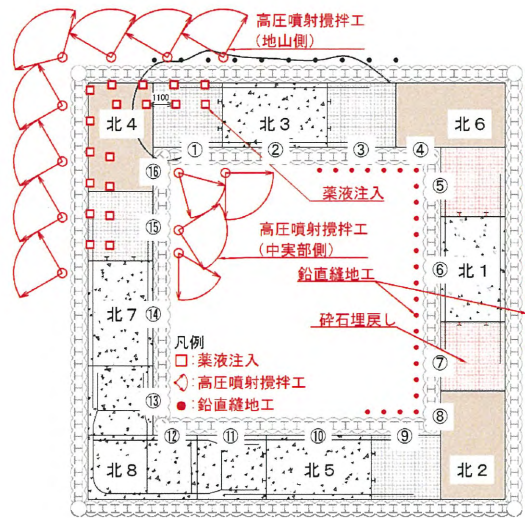
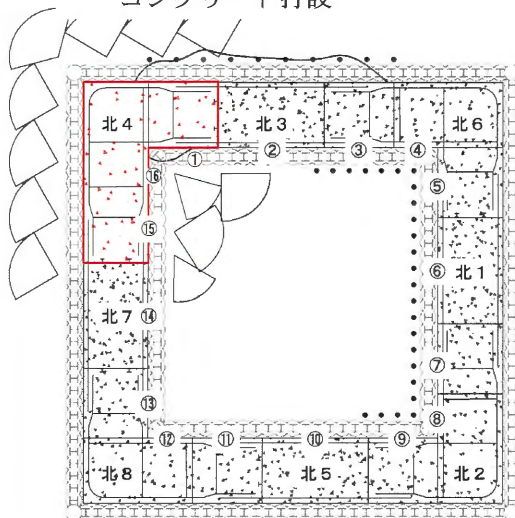
図 1.5-13 北4後行エレメント関連施工概要図

1. 北基礎区画③の施工として区画①、②及び③を掘削後、北 3 先行エレメントを建込み、コンクリートを打設した際に、溝壁が崩落した。
2. 復旧のため溝壁崩落部区間は流動化処理土にて、それ以外は碎石にて埋戻しを実施した。流動化処理土に対しては地中連続壁の地山側にて鉛直縫地工法にて補強を追加した。
3. 調査ボーリングにより崩落の状況調査を実施したところ、崩落箇所は特定できなかったものの、地盤が緩んだと推定したため、補強策を検討した。併せて、溝壁崩落を避けるため、コンクリート打設待ちの掘削済み箇所に対し、碎石による溝壁補強を実施した（区画①、③、⑤、⑦、⑨及び⑫）。
4. 検討の結果、鉛直縫地工及び地盤改良（高圧噴射攪拌工）により、溝壁を補強した。同地盤改良の施工中に溝壁面からエア・排泥が検出されたため、改めて地盤改良（薬液注入工）を先行して実施し、その後地盤改良（高圧噴射攪拌工）を実施した。なお、溝壁近傍は高圧噴射により安定性が乱される可能性があったため、当該箇所は未改良地盤となっている。
5. 区画⑫を掘削するとともに、区画①の崩落土砂等の撤去、区画⑫の碎石撤去を完了し、後行エレメントの鉄筋かごを設置し、コンクリートを打設した。

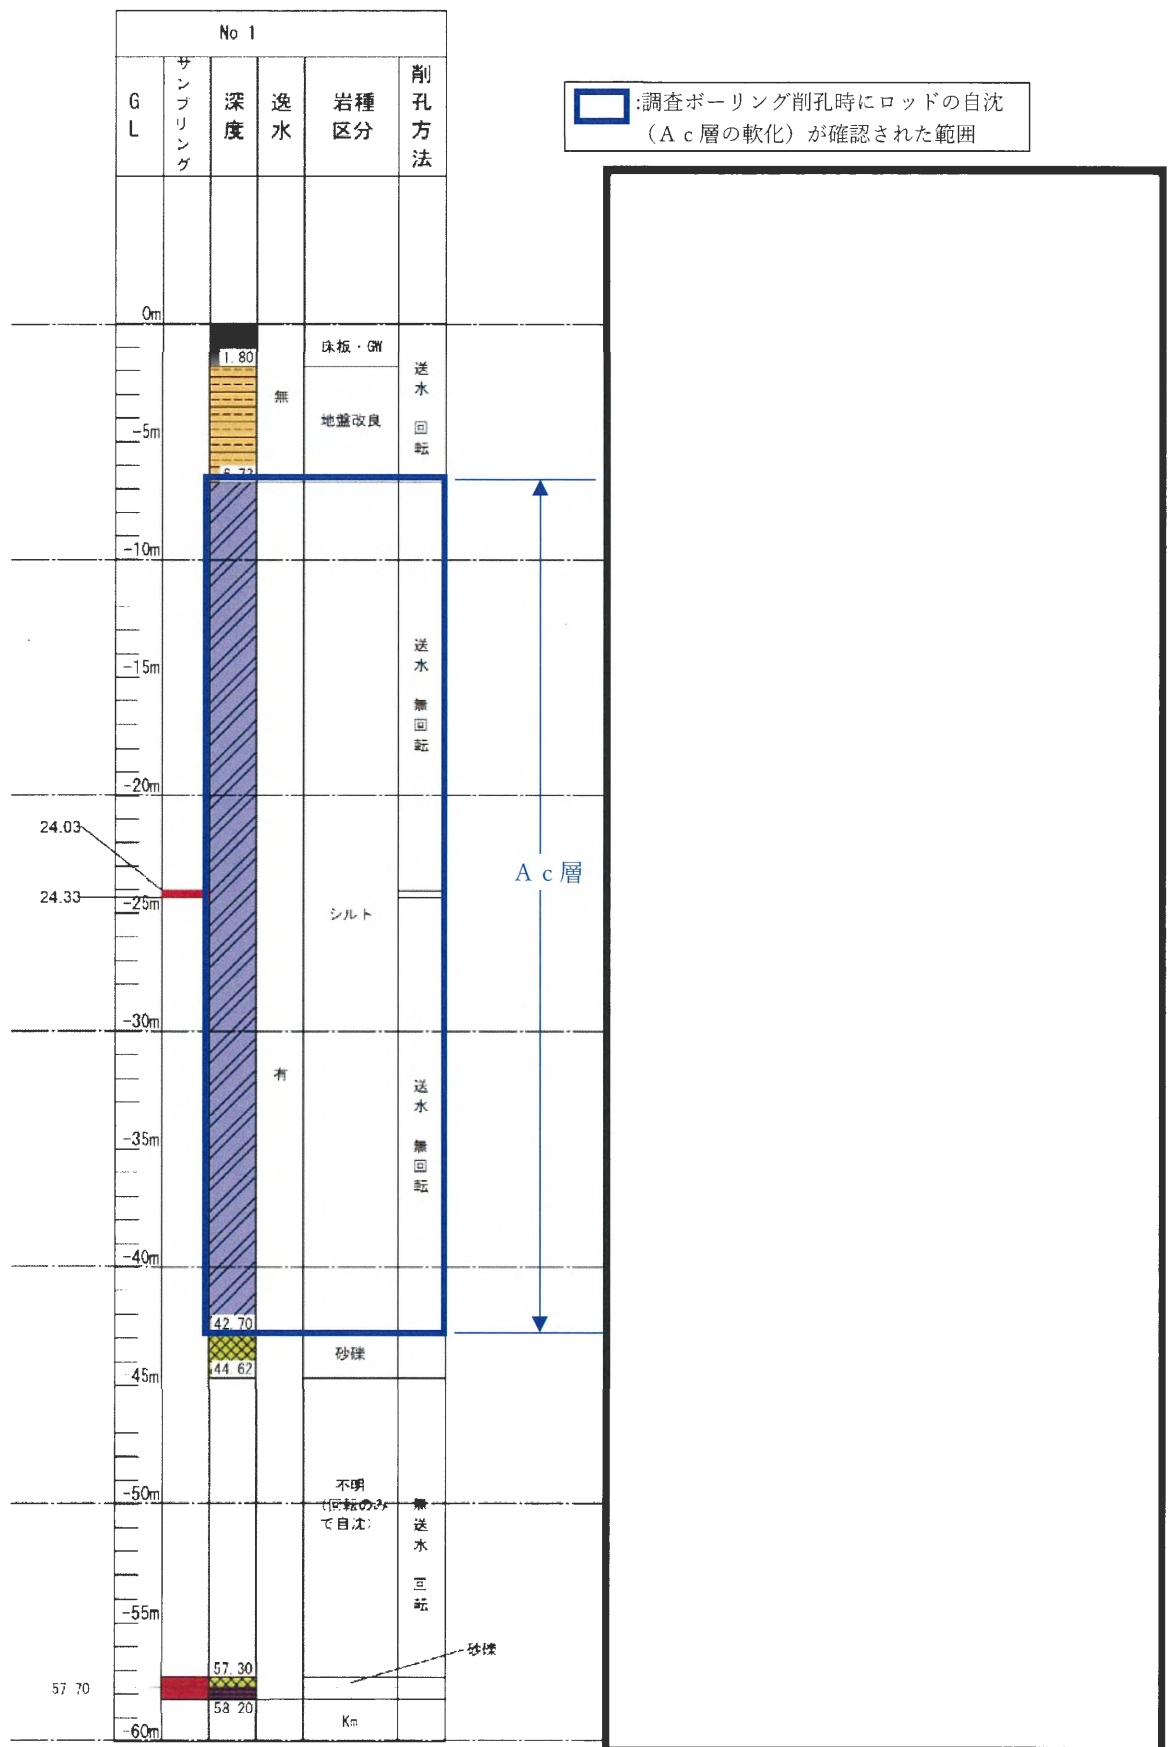
図 1.5-15 ボーリング結果 (No. 1) 及び高圧噴射攪拌工の未改良地山

溝壁周辺は未改良地山で構成され、仕切板付近の地山は清掃で不安定になっていた。その状況の中で、北 4 のコンクリート打設中に、溝壁に打設圧力が作用することで、その力が地盤改良体に挟まれた未改良地山に作用し、SMW 下端付近で未改良地山（A c 層）が掘削溝側に押し出され、その影響で未改良地山が崩落し、仕切板近傍の先行エレメントの鉄筋を超えて流入した（図 1.5-17, STEP1）。
