東海第二発電所

設計及び工事計画に係る補足説明資料

(防潮堤（鋼製防護壁）の設計変更に係る補足説明)

日本原子力発電株式会社

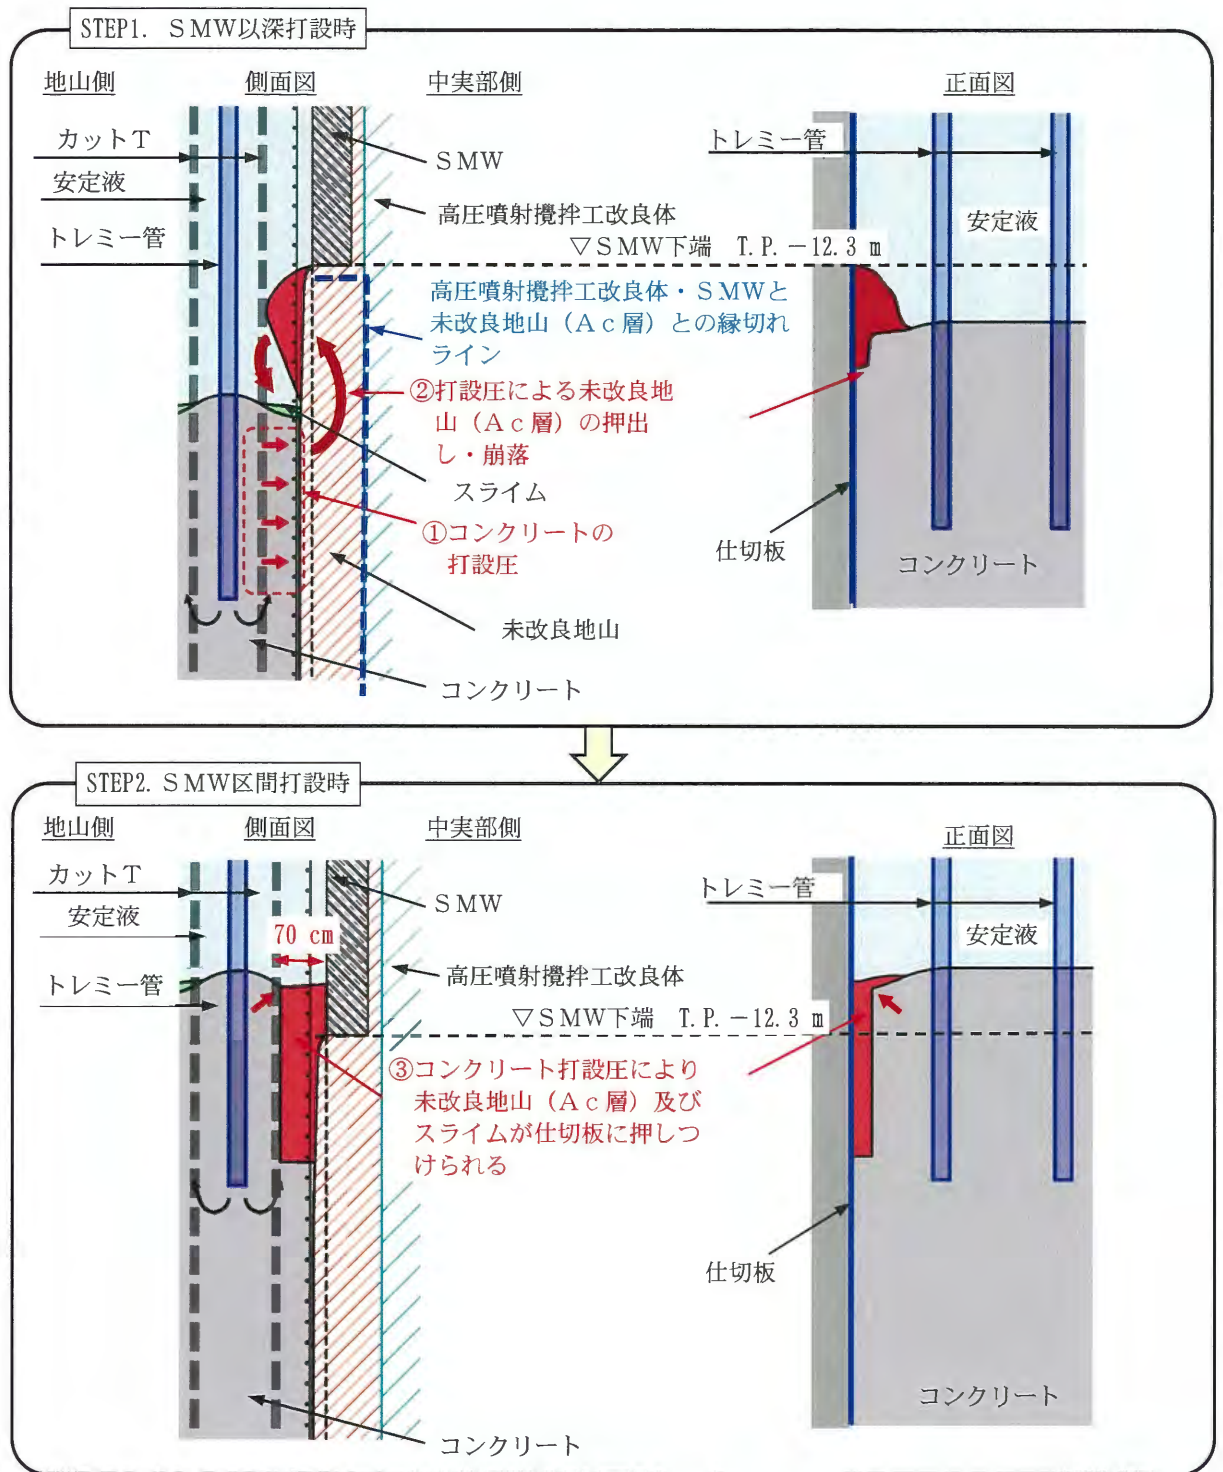
図 1.5-17 未改良地山 (Ac層) の崩落・堆積メカニズム

溝壁周辺は未改良地山で構成され、仕切板付近の地山は清掃で不安定になっていた。その状況の中で、北 4 のコンクリート打設中に、溝壁に打設圧力が作用することで、その力が地盤改良体に挟まれた未改良地山に作用し、SMW 下端付近で未改良地山（A c 層）が掘削溝側に押し出され、その影響で未改良地山が崩落し、仕切板近傍の先行エレメントの鉄筋を超えて流入した（図 1.5-17, STEP1）。

さらに、SMW 区間でのコンクリート打設により未改良地山（A c 層）から崩落した土砂が押し上げられ、打上り面が最も低くなる端部の仕切板際に押し付けられ、約 70 cm のコンクリート未充填が発生したと考えられる（図 1.5-17, STEP2）。

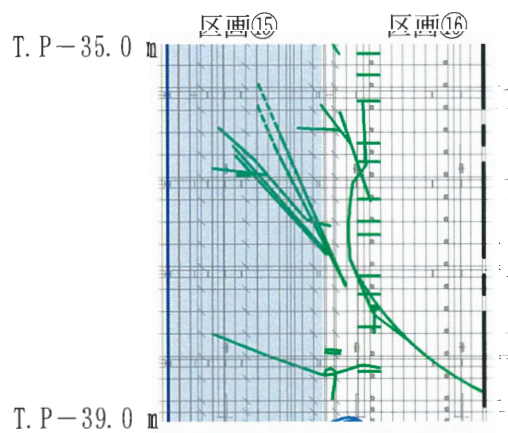
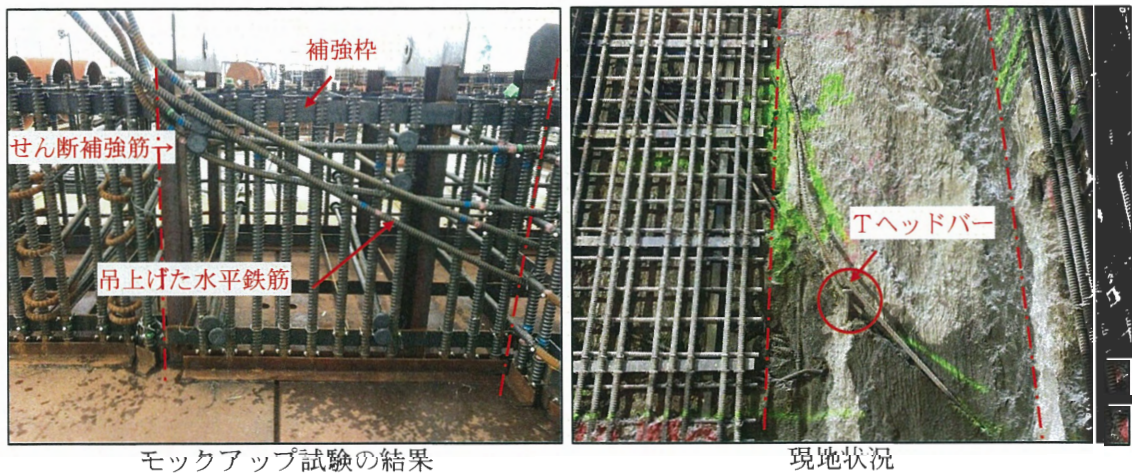
図 1.5-19 鉄筋変形の観察結果，モックアップ試験の結果と現地状況

- ・吊上げた水平鉄筋は、鉛直鉄筋との固定（結束線）が破断し上部に引き上げられるとともに、補強枠に引っ掛かったせん断補強筋（Tヘッドバー）を支点として変形していた。吊上がった水平鉄筋はすべて同様の挙動となっていた。これは、現場で確認された後行エレメントの水平鉄筋の変形形状、複数本の水平鉄筋が集まっている状態と整合している。図 1.5-19 に鉄筋変形の観察結果、モックアップ試験の結果と現地状況を示す。

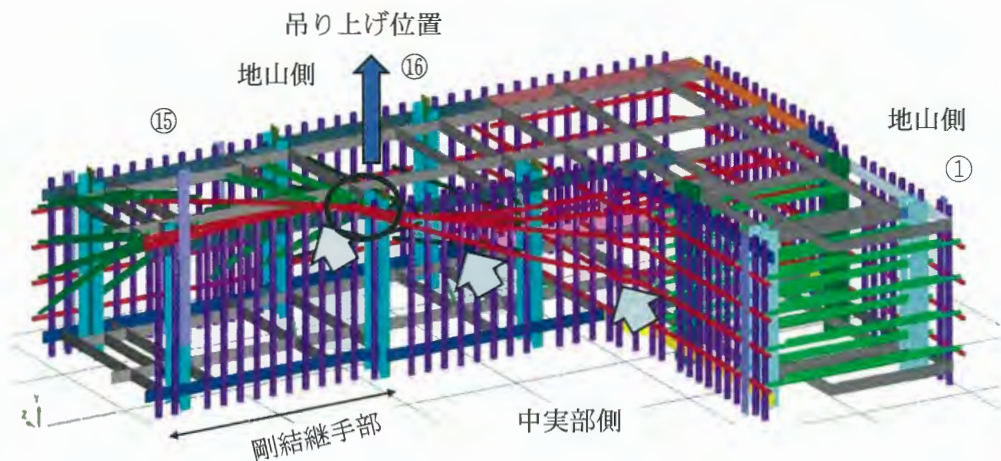
図 1.5-20 数値シミュレーションの結果

モックアップ試験で観察された鉄筋の変形等の挙動について数値シミュレーションで確認した。数値シミュレーションでは、モックアップ試験モデルと同じように解析ソフト上で鉄筋かごをモデル化し、図 1.5-20 に示す通り、モックアップ試験と同じ吊り上げ位置に対して強制変位を与えた場合の鉄筋かご全体の挙動を確認した。

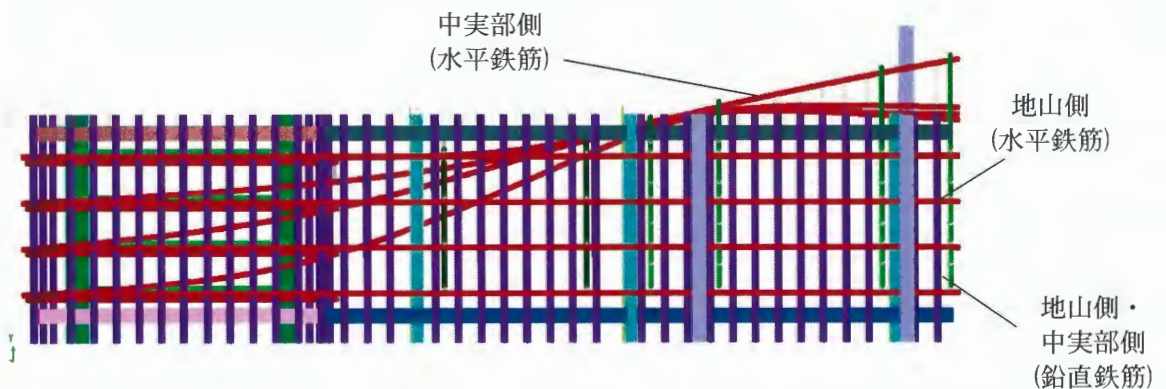
図 1.5-21 地山側から見た鉄筋かごの変位状況

数値シミュレーションの結果でも、モックアップ試験と同様の結果が得られており、発生メカニズムを再現することができた（図 1.5-21 を参照）。

モックアップ試験及び数値シミュレーション解析の結果から、現場で発生した鉄筋の変形がモックアップ試験にて再現されたことから、発生メカニズムを検証することができた。

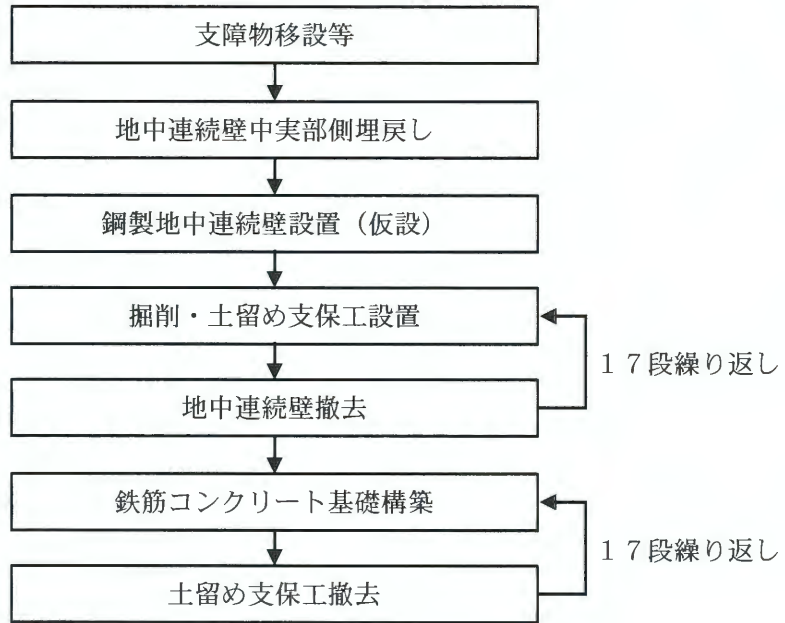
図 2.1-1 撤去・再構築施工 概略フロー

地中連続壁を撤去し、既工認設計と同等の鉄筋コンクリート構造で再構築する対策の施工成立性について検討した。撤去・再構築施工の概略フローを図 2.1-1 に、施工イメージを図 2.1-2 に、施工エリアの周辺状況図を図 2.1-3 に示す。

しかしながら、施工においては以下の課題があるとともに、他発電所において地盤改良による既設構造物への悪影響があった事例も踏まえ、本案は不採用とした。

- ・仮設土留めとして施工する鋼製地中連続壁の溝壁の安定性確保のために補助工法が必要となるが、既設構造物 が近接しており、既設構造物への影響回避を含め、その施工が困難なこと（図 2.1-3）。
- ・既設構造物の近傍で長期にわたる大深度開削工事を行うため、発電所施設の安全確保に重大な影響を与える可能性があること。

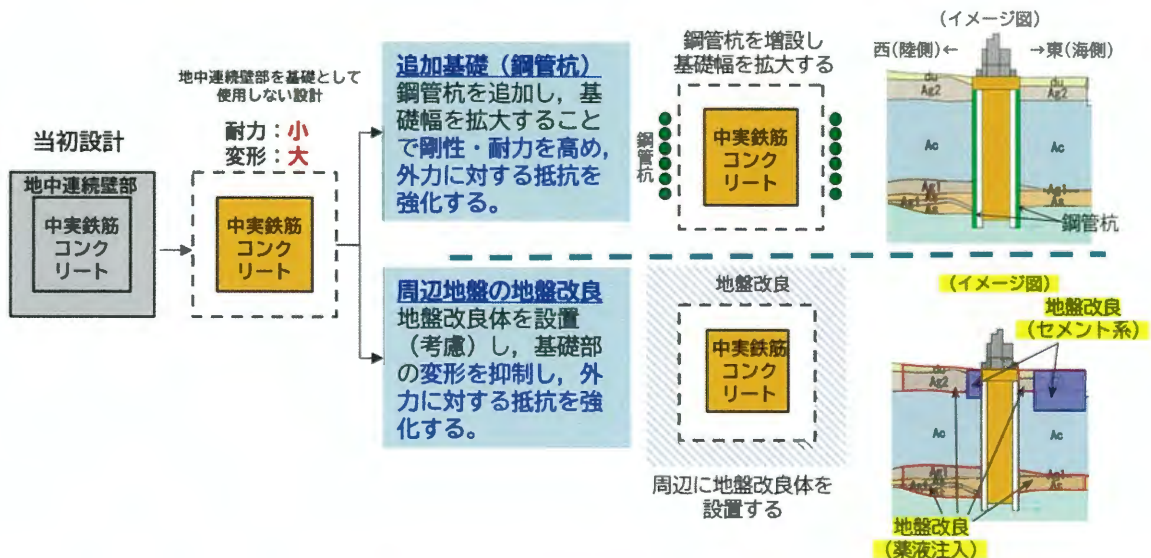
図 2.2-1 基礎構造変更の考え方

地中連続壁部を基礎として使用しない設計とすることにより、防潮堤基礎の剛性・耐力が確保できないため、その対策として「追加基礎（鋼管杭）」及び「周辺地盤の地盤改良」を取り入れた構造に変更し、支配的な津波荷重に対して抵抗を期待する構造とすることとした。基礎構造変更の考え方を図 2.2-1 に、概念図（構造変更後）を図 2.2-2 に、平面図（地盤改良範囲）を図 2.2-3 に示す。

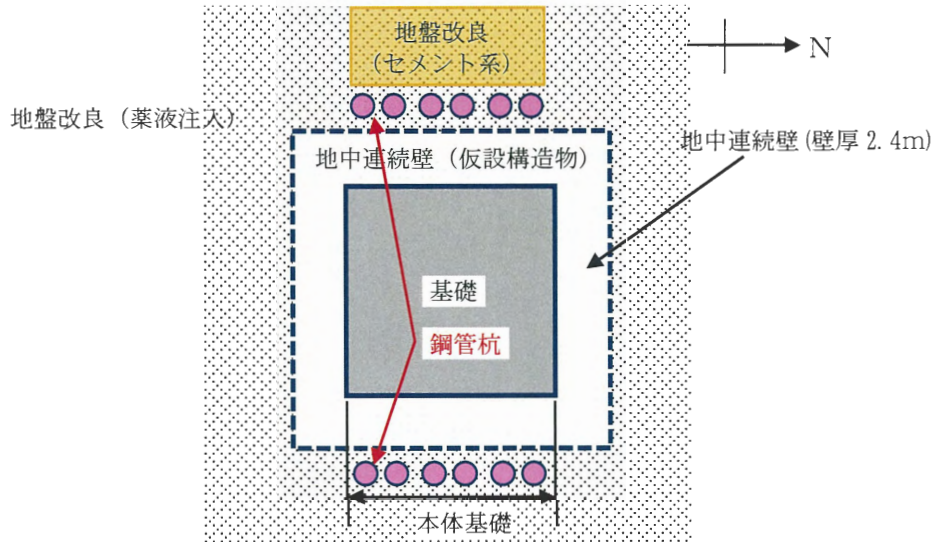
図 2.2-4 地中連続壁外側の補強
(基礎の追加＋地盤改良（セメント系）) 平面図（概要図）

基礎形状は、中実部（10.7 m×10.7 m）＋鋼管杭φ1,500 mm（6本×2）の複合構造とし、更に周辺地盤を地盤改良する構造を思考した（図 2.2-4 参照）。

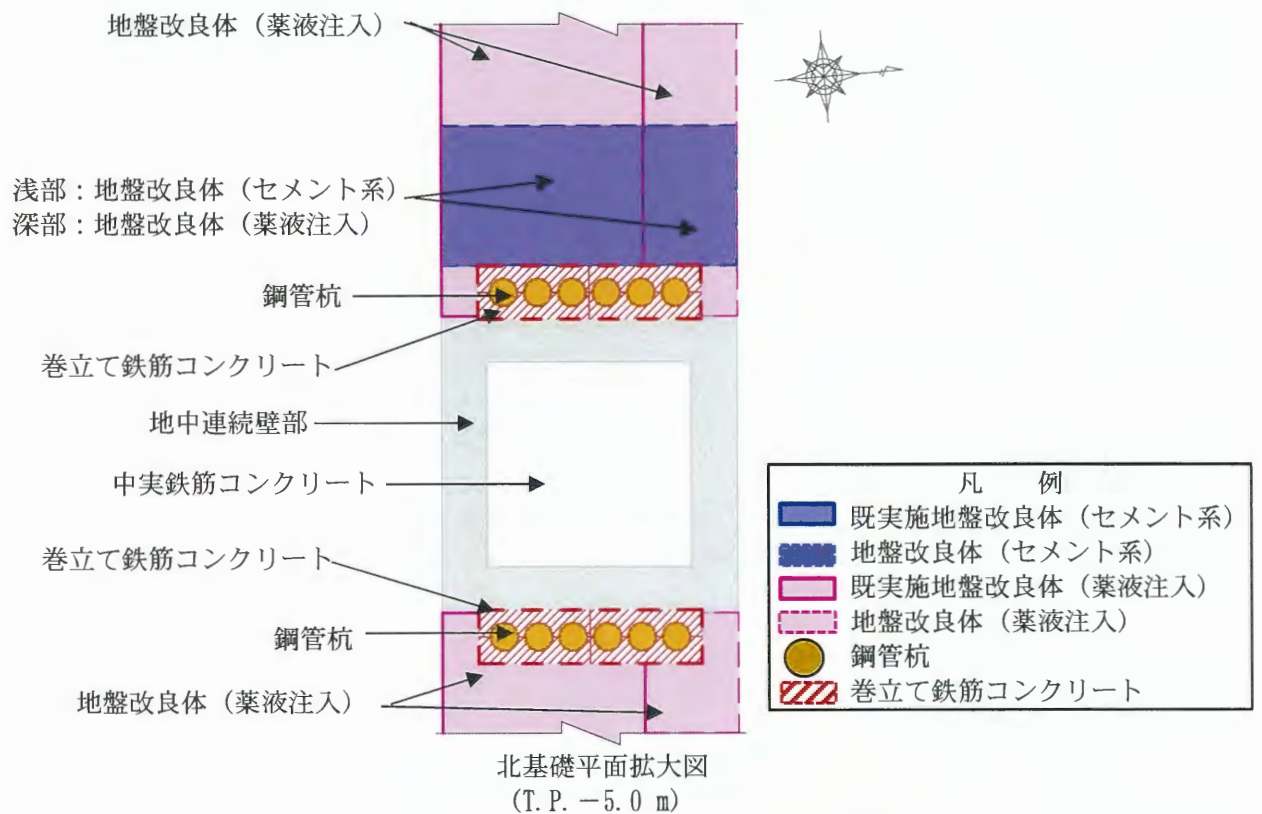
図 3.2-1 追加基礎及び地盤改良範囲 (北基礎)

防潮堤（鋼製防護壁）の構造の主要な変更点は、追加基礎（鋼管杭）と地盤改良（セメント系、薬液注入）である。構造変更の概要として、追加基礎及び地盤改良範囲（北基礎）を図 3.2-1 に、追加基礎及び地盤改良範囲（北基礎断面）（A-A断面）を図 3.2-2 に示す。また、南基礎構造概要を図 3.2-3 に、北基礎構造概要を図 3.2-4 に示す。

- ・基礎を拡幅することで剛性・耐力を高める効果があるため、地中連続壁部の東側及び西側に鋼管杭（杭頭部は巻立て鉄筋コンクリートにより補強）を設置するとともに頂版鉄筋コンクリートを鋼管杭の範囲まで拡大し、基礎構造として一体化させる。
- ・津波時の基礎の変位を抑制する効果を得るため、基礎（鋼管杭部）の西面に地盤改良（セメント系）を施す。なお、南基礎の西側の一画に既設構造物が設置されており、この構造物との干渉については、構造設計に反映した上で、改良範囲を設定する。南基礎・北基礎の変位量を考慮し、変位量の大きい北基礎の地盤改良は南基礎に比べ深い範囲まで設定する。
- ・基礎の地震時の応答を低減させるため、基礎周辺地盤の液状化対象層に液状化対策として地盤改良（薬液注入）を施す。
- ・基礎として使用しない地中連続壁部は中実鉄筋コンクリートを構築するため残置することとし、構造設計においては原地盤（非液状化地盤）として扱う。

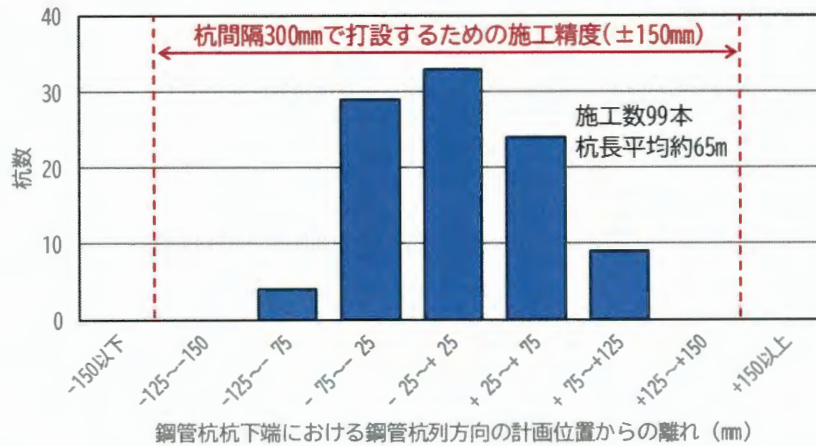
図 3.3-1 中掘り圧入工法による鋼管杭施工実績（鋼管杭鉄筋コンクリート防潮壁施工実績）

適用性・施工実績
<ul style="list-style-type: none"> 鋼管杭打設深度，鋼管杭径は本工法の適用範囲内である。 施工時の振動は小さく，施工場所に近接する発電所設備への影響はない。 鋼管杭が地山を抑えながら削孔・掘進するため，土砂の崩落等は発生しない。 東海第二発電所で同等の杭径・掘削深度の施工実績（鋼管杭鉄筋コンクリート防潮壁）があり，施工精度が確保できている（図 3.3-1 参照）。

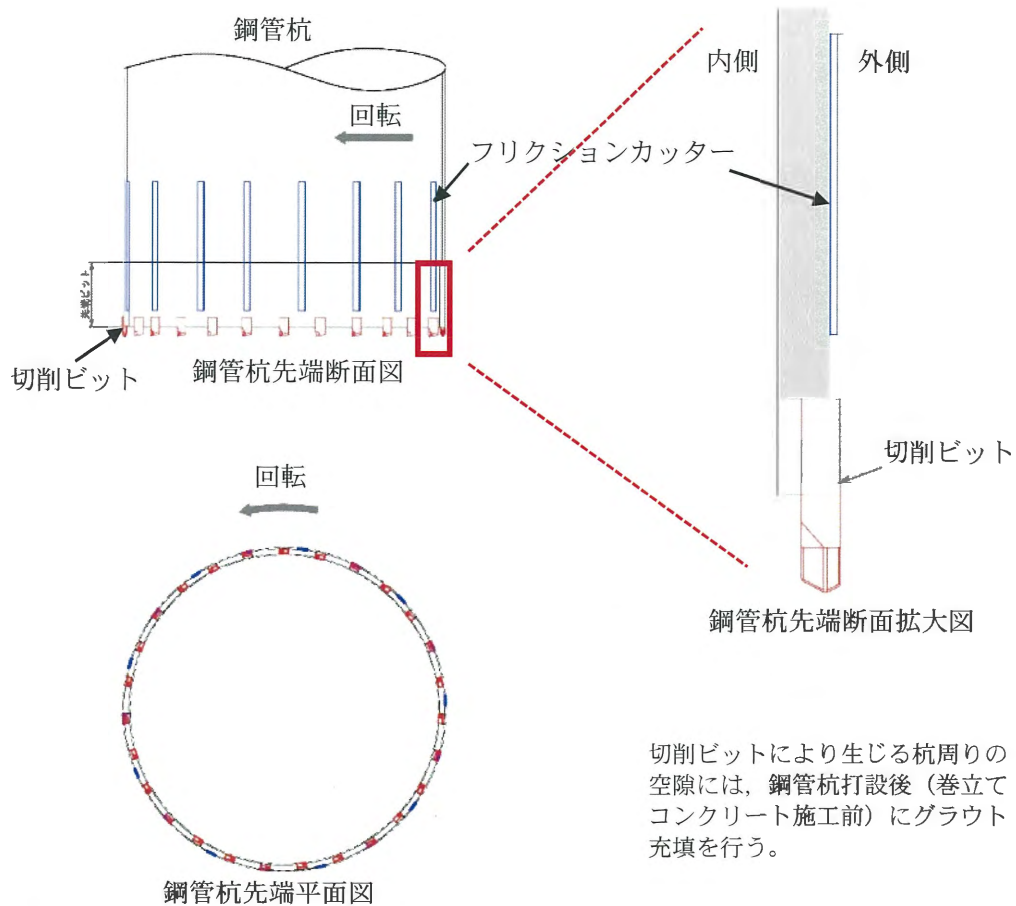
図 3.3-2 鋼管杭施工時の想定リスク対策（その1）：フリクションカッターイメージ図

想定リスク	原因・要因	対策	備考
鋼管杭が設計深さまで打設できない	打設地盤内の工事仮設物（地中連続壁工事のSMW※等）が支障になる。	打設作業前に支障となる地中の工事仮設物を撤去する。	地中の工事仮設物は既往の施工図等を確認した。
	打設中の鋼管杭が周辺地盤との摩擦で固着する。	打設中の鋼管杭と周辺地盤との摩擦を低減させるため，フリクションカッター（図 3.3-2 参照）を杭先端に設置する。	フリクションカッターは粘性土層，改良地盤での鋼管杭打設に一般的に採用される。
	地盤の不均質性の影響で杭の打設の鉛直精度を保つことが難しく，鋼管杭の間隔が小さい（300 mm）ため，杭打設の鉛直精度低下により鋼管杭同士が干渉する。	<ul style="list-style-type: none"> 地盤の不均質性の影響を回避するため，事前に掘削する堆積層まで均質置換土に置換する。 杭の鉛直精度管理システム（図 3.3-3 参照）を用いて杭の鉛直精度の常時確認により精度を確保する。 	杭の鉛直精度管理システムは鋼管杭防潮壁の施工実績から採用した。
	鋼管杭内部にボイリング現象が発生し，鋼管杭周りの土が流動化することにより，鉛直精度が確保できない。	鋼管杭内の水位調整を行うためのタンクを現場に確保し，鋼管杭内に水を張り，地下水とバランスをとることでボイリングを防止する。	鋼管杭内に水を張り，地下水とバランスをとることでボイリングを防止できることを確認した。

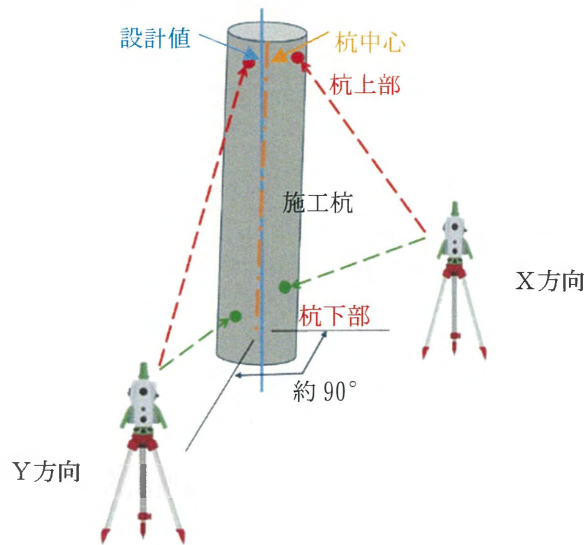
図 3.3-3 鋼管杭施工時の想定リスク対策（その2）：鋼管杭鉛直精度管理システム

※3：測量機器（トータルステーション）を用いて杭を計測し，杭の位置及び傾きを計測・管理し，杭打設の施工精度を向上させるツールをいう（図 3.3-3 参照）。

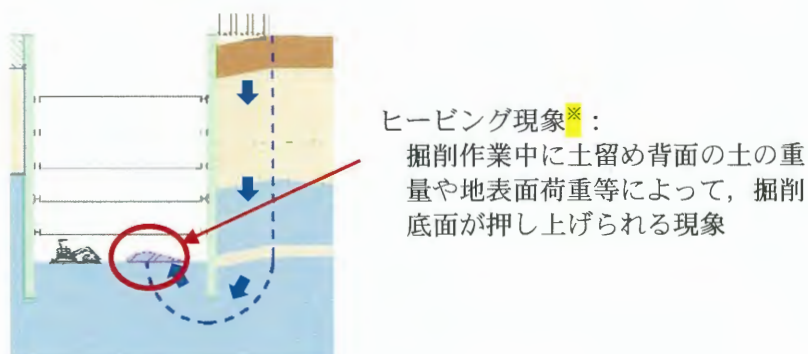
図 3.3-4 ヒーピング概念図

掘削・置換工法（流動化処理土）施工中に想定されるリスクとして、掘削において、「地下水が土留め壁面より出水し、施工が困難になる」及び「掘削底面がヒーピング現象（図 3.3-4 参照）により不安定化する」ことが想定されるため、その原因・要因及び対策を検討し、表 3.3-6 の通り整理した。

補助工法として、掘削深度が深い北基礎は剛性・止水性の高いSMWを土留め壁とすること及び掘削底面下方の地盤を掘削前に改良することで、想定リスクを回避し「計画通りの範囲を安全に掘削・置換できる」と判断した。なお、掘削中に土留め壁面より出水が確認された場合は背面地盤に薬液注入による止水を実施する。また、地盤改良に対する改良品質の不確かさが設計に影響を及ぼさないよう置換に用いる流動化処理土の配合（詳細は 3.6.7 参照）にて対策する。

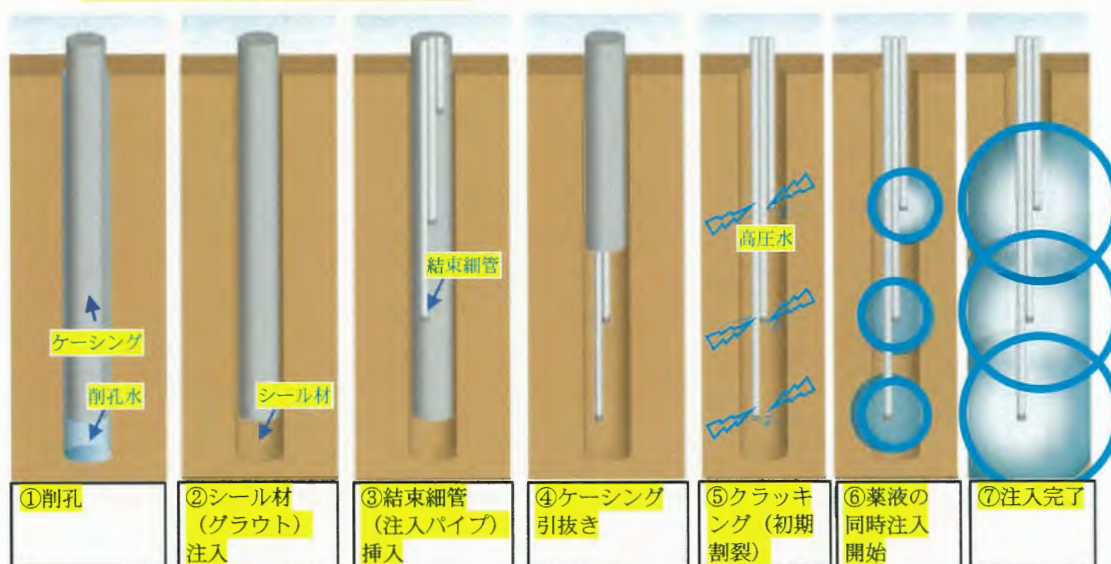
図 3. 3-6 地盤改良（薬液注入）の施工手順（結束細管多点注入方式）

地盤改良（薬液注入）の施工手順（結束細管多点注入方式）を図 3. 3-6 に、地盤改良（薬液注入）施工概念を図 3. 3-7 に示す。液状化は、地震時の揺れによって飽和した砂質地盤内の間隙水圧が上昇し、有効応力が失われることで砂粒子の骨格構造が壊れ、地盤の強度が失われる現象である。地盤改良（薬液注入）は、図 3. 3-7 に示すように地盤の間隙の水を、薬液に置換え、薬液がゲル化することで地盤を改質する。

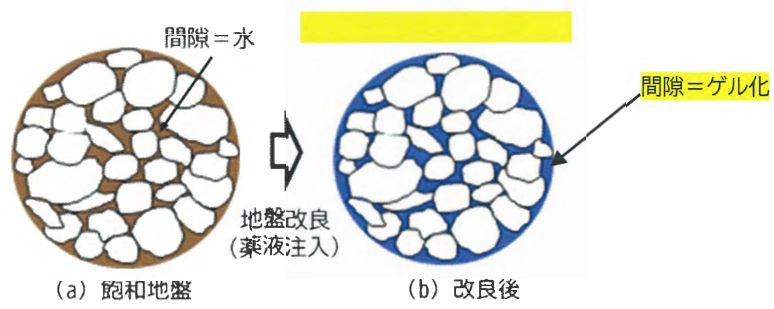
図 3.3-7 地盤改良（薬液注入）施工概念図

この地盤改良により、間隙のゲル化した薬液が砂粒子を結合させることでせん断強度を増加させ、また、透水係数を低下させることで過剰間隙水圧の発生・伝播を抑制し、液状化の発生を防止する。

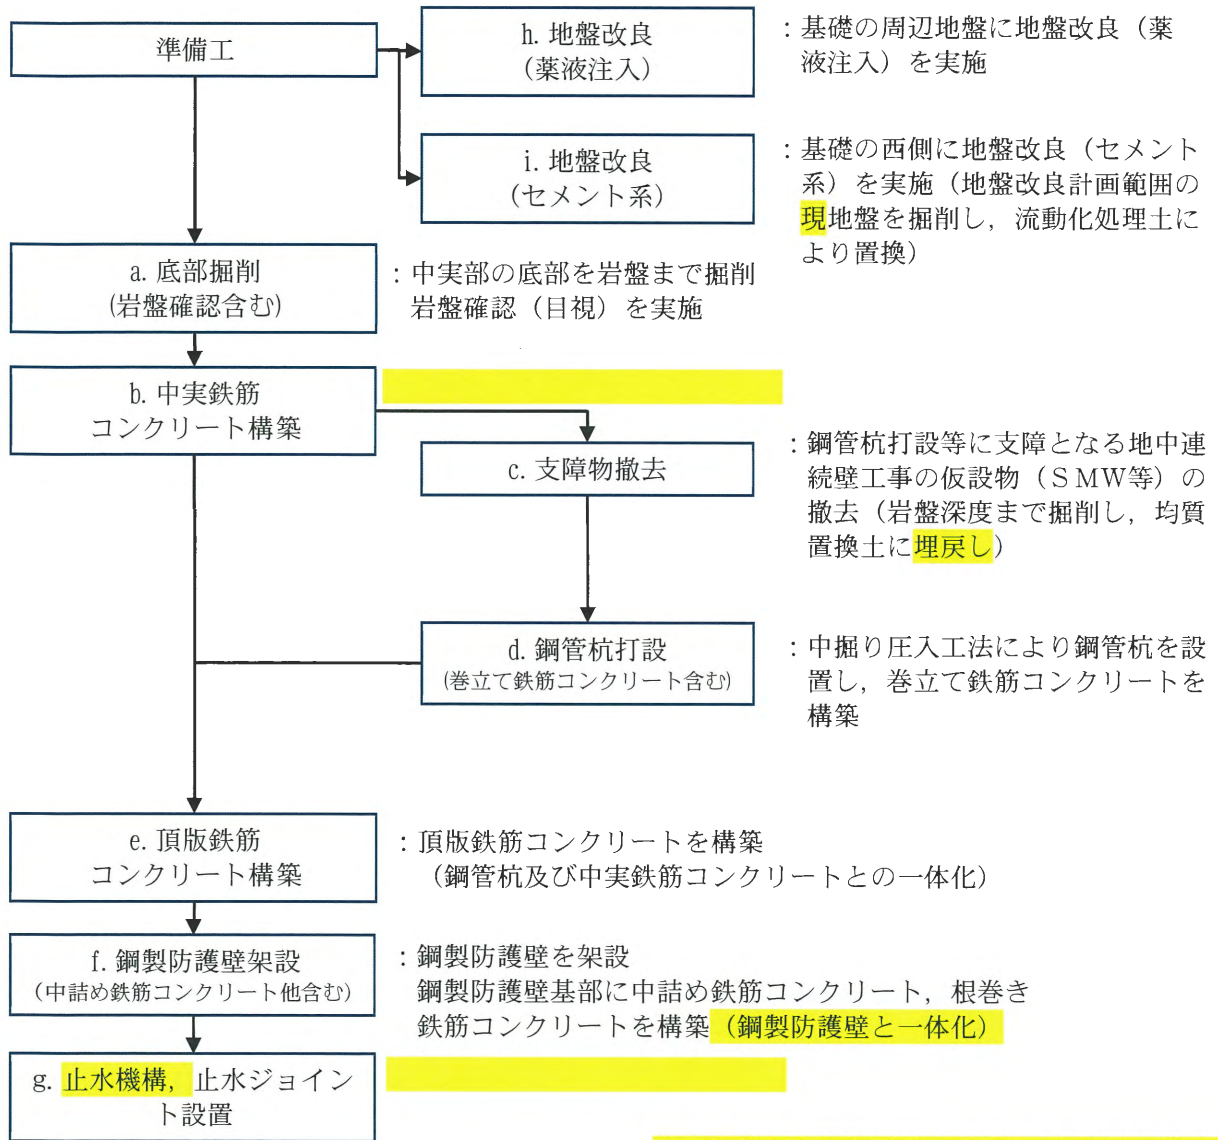
図 3.4-1 構造変更した防潮堤（鋼製防護壁）の施工ステップ図※

構造変更した防潮堤（鋼製防護壁）の施工ステップを図 3.4-1 に示す。また、北基礎断面を図 3.4-2 に、北基礎構築の施工ステップを図 3.4-3 に示す。なお、工事の流れの基本を示した図であり、工事の細部で施工ステップ図と異なる順序で施工を実施する可能性がある。

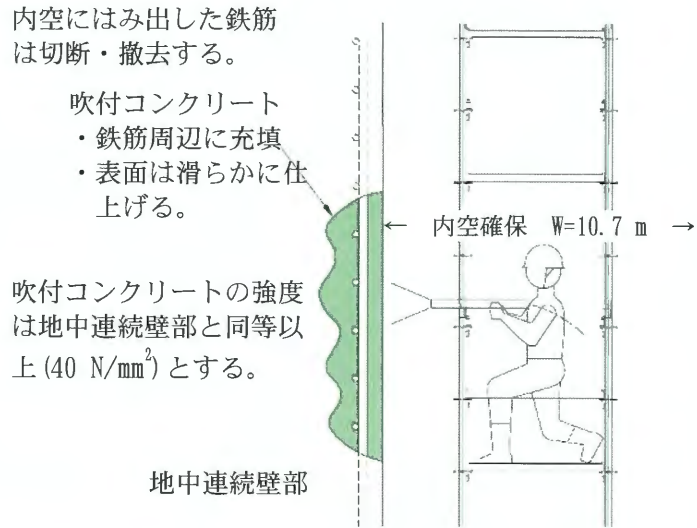
図 3.5-2 地中連続壁部壁面の凹凸の整形（イメージ）

地中連続壁部の内空は中実鉄筋コンクリートの外形となることから、中実鉄筋コンクリートの施工前に地中連続壁面の凹凸を平滑化し、内空寸法を確保する。

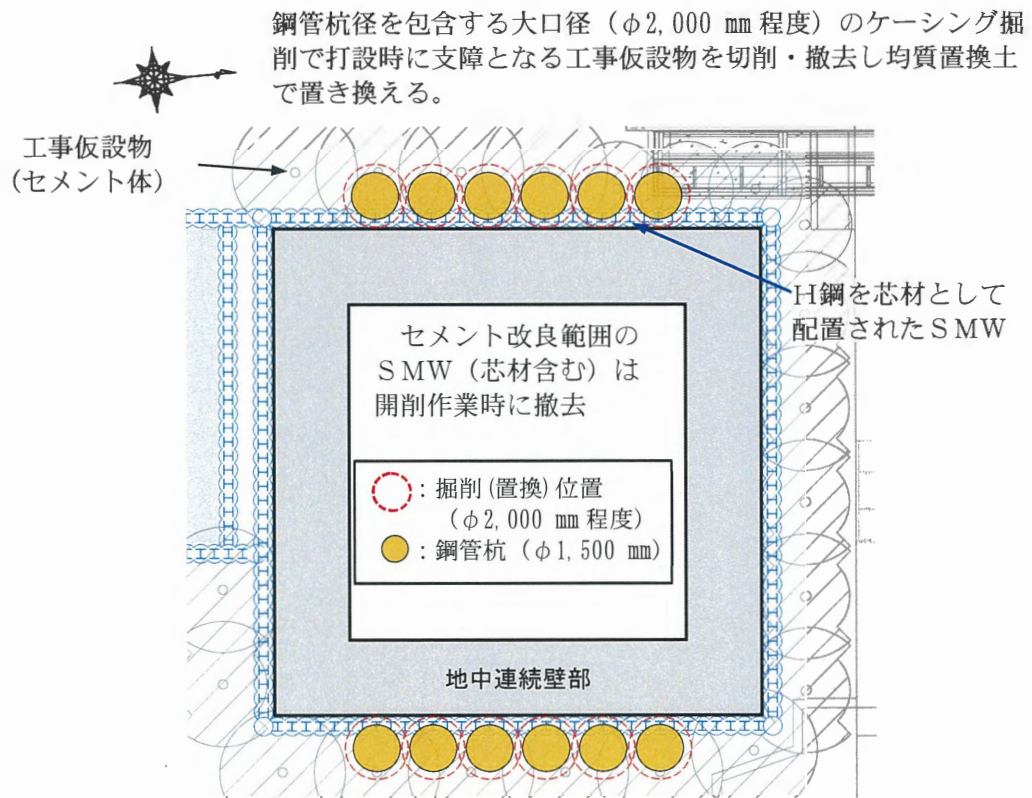
図 3.5-4 鋼管杭打設に係る支障物の撤去計画（南基礎）

鋼管杭打設に支障となる地中連続壁の工事仮設物（SMW等）を撤去する。また、岩盤標高（Km層上面）まで掘削し、均質置換土（セメントベントナイト（CB）で置き換えるため、以下「均質置換土（CB）」という。）に置き換える。

鋼管杭打設に係る支障物の撤去計画（南基礎）を図 3.5-4 に示す。

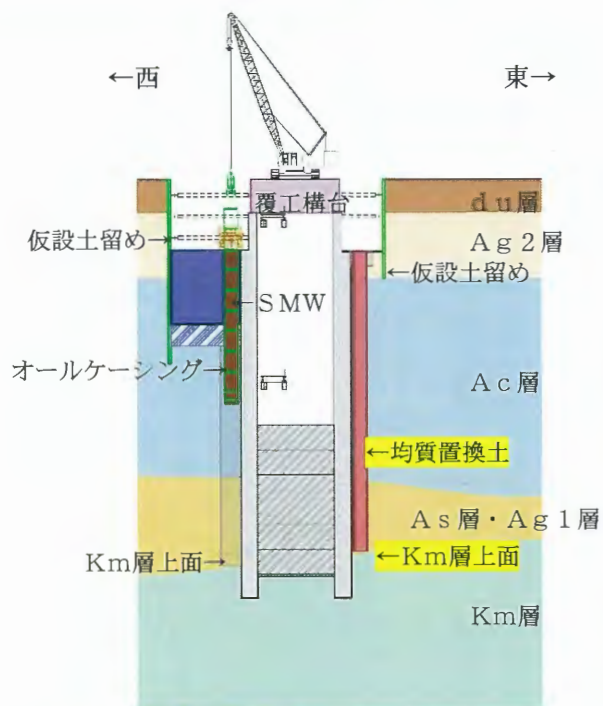
図 3.5-5 支障物撤去のイメージ図（鉛直断面）

- ① 工事仮設物（SMW等）を撤去，岩盤標高（Km層上面）までオールケーシング工法で掘削する。また，この撤去には，鋼管杭径（ $\phi 1,500$ mm）を包含する大口径（約 $\phi 2.0$ m）のケーシングを用いる。工法選定については表 3.5-9 に示す。
- ② 均質置換土（CB）をトレミー管によりケーシング内に打設すると同時に掘削用ケーシングを引き抜く。

支障物撤去のイメージ図（鉛直断面）を図 3.5-5 に示す。

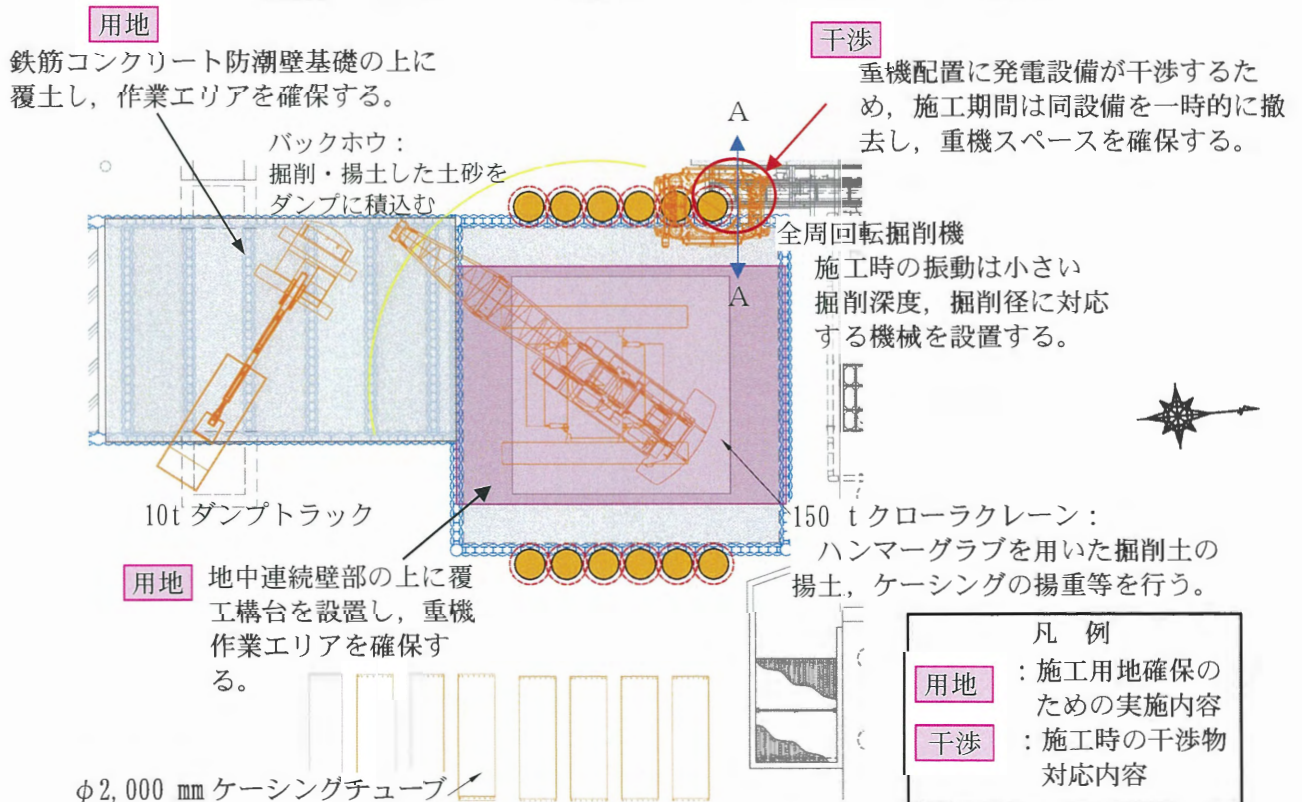
図 3.5-6 施工用地計画（南基礎）

施工方法	確認結果	備考
オールケーシング工法	<ul style="list-style-type: none"> ・施工エリアが狭隘であることから、現地確認、施工図等をもとに重機配置図を作成し、地中連続壁部の上部に覆工構台を設置すること等により、揚重機の配置場所等の用地確保が可能であることを確認した。 ・重機配置図を作成し、干渉物の特定をしたのち、重機配置に干渉する発電設備について、撤去・移設として対策できることを確認した。 ・移設ができない発電設備は施工期間中、一時的に撤去（南基礎）する。 	図 3.5-4, 図 3.5-6, 図 3.5-7 参照

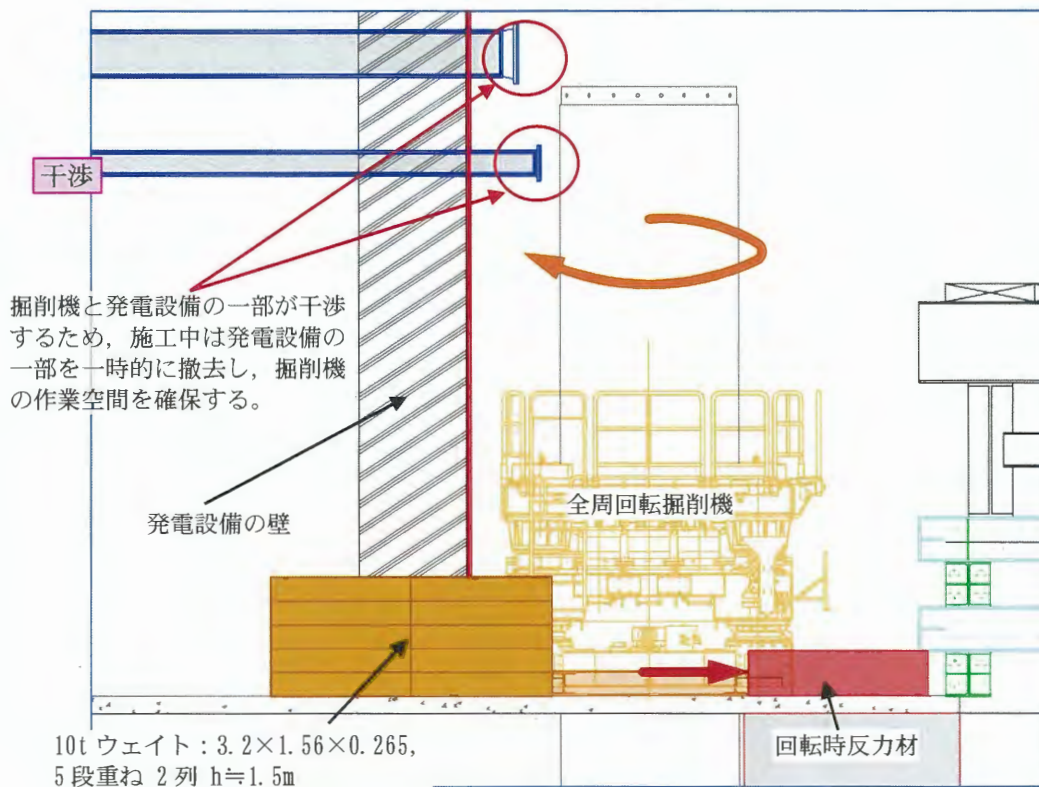
図 3.5-7 発電設備と全周回転掘削機の干渉状況（南基礎）（A-A断面）

重機配置図を作成し、干渉物の特定をしたのち、重機配置に干渉する発電設備について、撤去・移設として対策できることを確認し、移設ができない発電設備は施工期間中、一時的に撤去する（南基礎）。
