| 東海第二発電所 第5回設計及び工事計画審査資料 | |

## 東海第二発電所

### 設計及び工事計画に係る補足説明資料

(防潮堤（鋼製防護壁）の設計変更に係る補足説明)

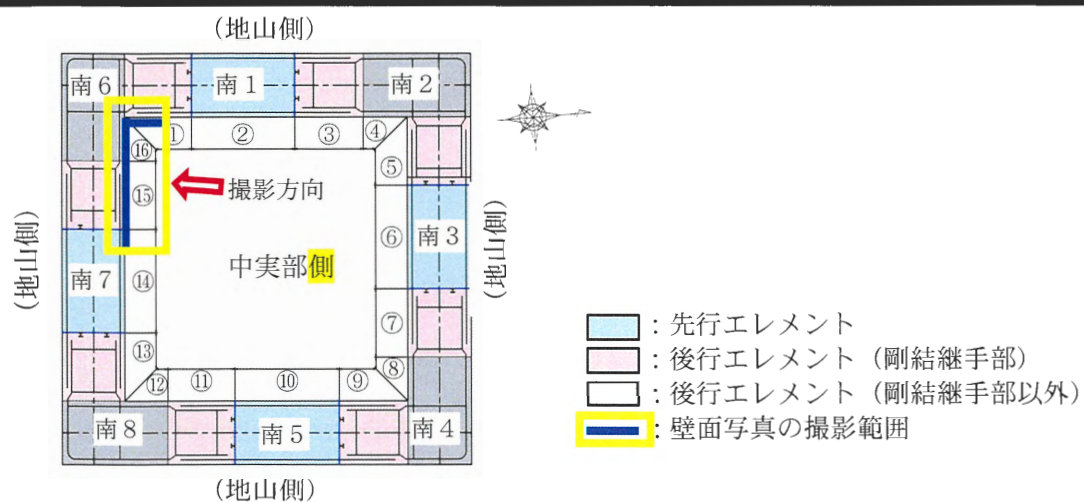
図 1.2-4 地中連続壁中実部側壁面のコンクリート未充填状況 (南基礎)

- ・南基礎、北基礎のほとんどの剛結継手部でコンクリート未充填が面的に分布していた。そのコンクリート未充填部においては、鉛直鉄筋（設計純かぶり<sup>※2</sup>115 mm）、水平鉄筋（設計純かぶり 163 mm）が露出している箇所があった。
- ・剛結継手部以外のコンクリート未充填の分布は剛結継手部に比べ少なく、コンクリート未充填の一部は隣接する剛結継手部から連続していた。
- ・コンクリート未充填の最大深さは、北基礎の約 70 cm であり（図 1.2-5 及び図 1.2-7 参照）、剛結継手部の仕切板<sup>※3</sup>際（剛結継手部側）で観察され、未充填部は粘性土で閉塞されていた。
- ・コンクリート未充填の鉛直方向の分布は、SMW 下端までの区間（以下、「SMW 区間」という。）よりも同区間以深の方が、コンクリート未充填が多く分布している。南基礎と比べると、北基礎の SMW 区間ではコンクリート未充填部は土砂を多く含んだスライムにより閉塞されていた。
- ・南基礎の区画⑮の中実部側の鉄筋かぶり部のコンクリート未充填部は、南 7 のコンクリート流出防止シート<sup>※4</sup>、土砂及びスライム・安定液並びにこれらを巻き込んだコンクリートにより閉塞されていた。
- ・北基礎の区画⑮の中実部側の鉄筋かぶり部のコンクリート未充填は SMW 壁体で閉塞されていた。

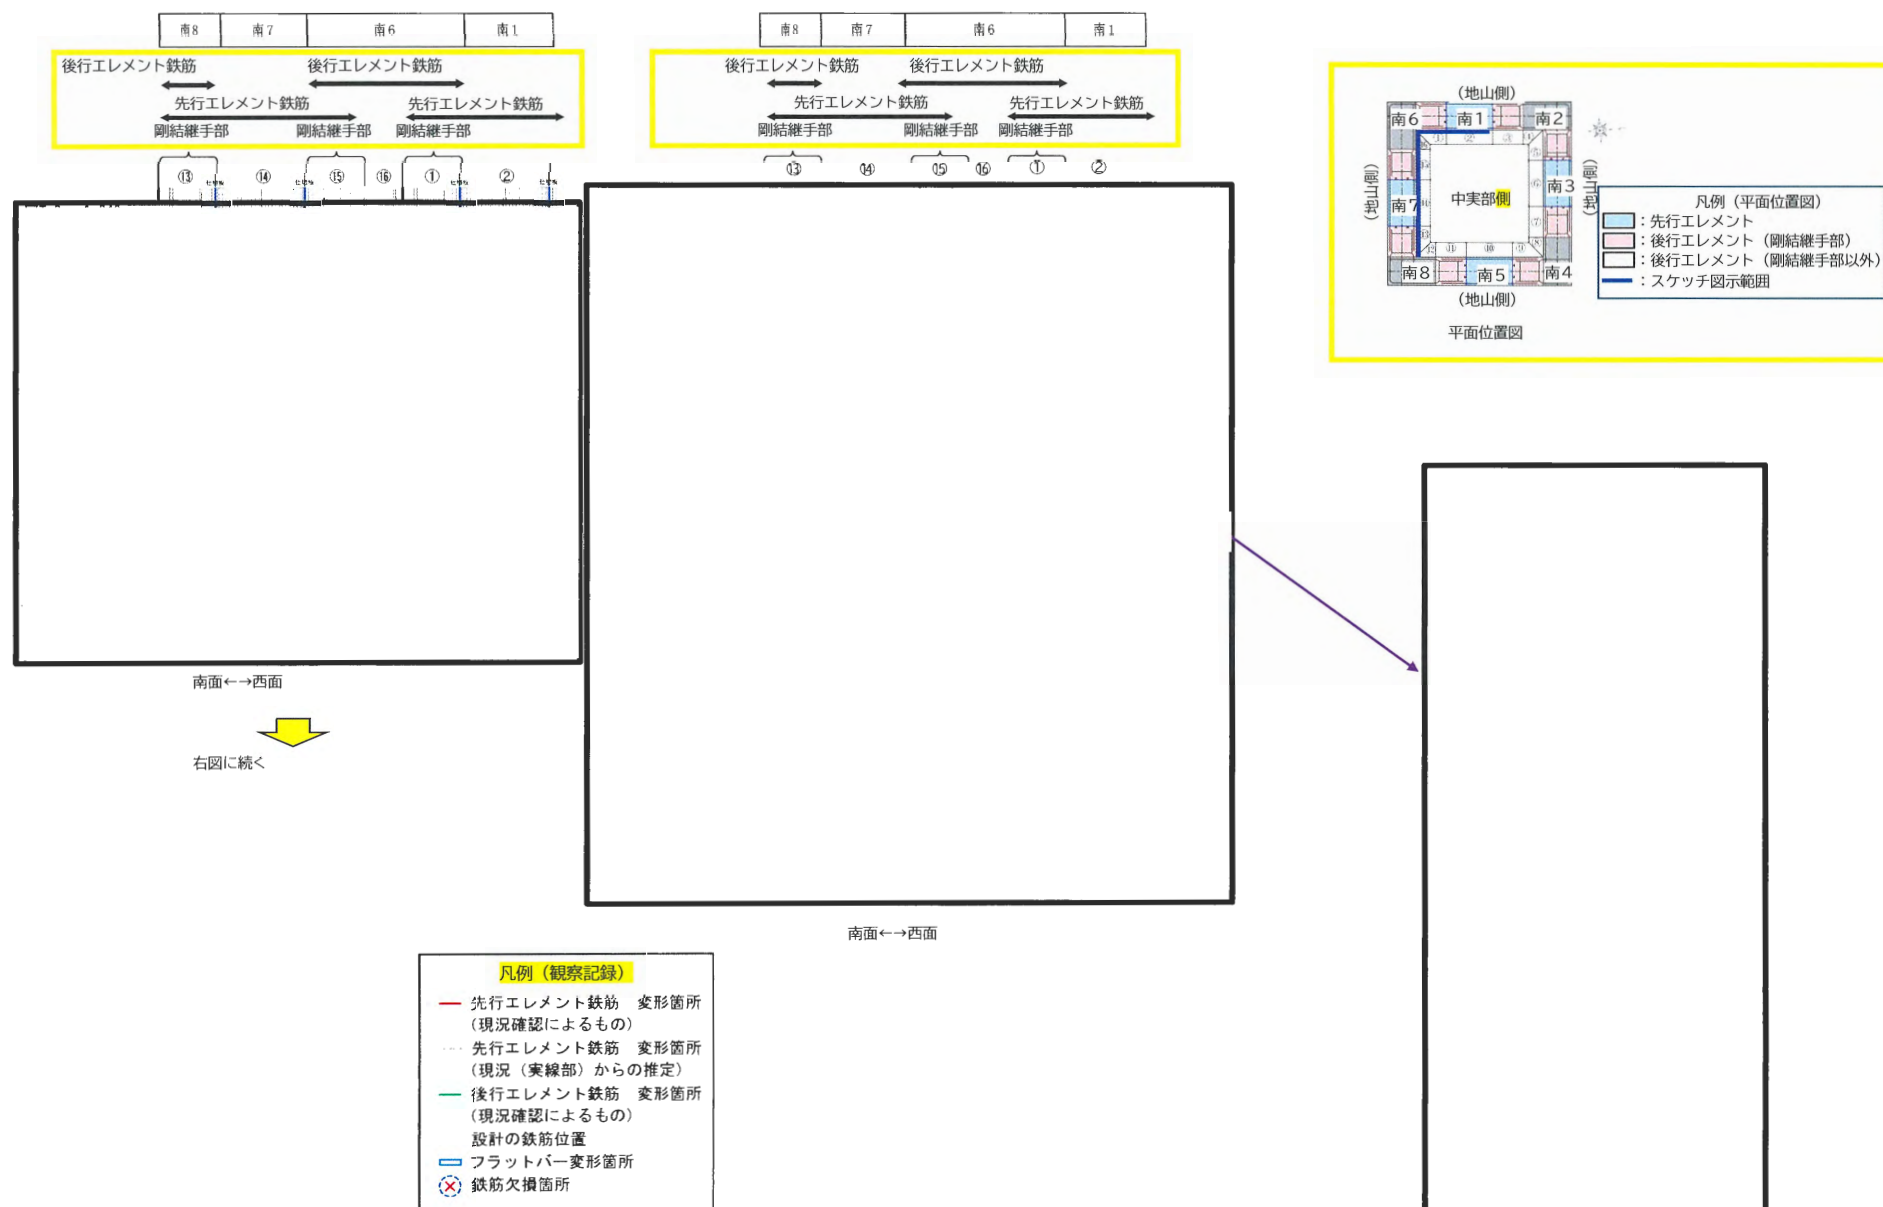
図 1. 2-8 鉄筋の変形等の観察結果（南基礎）（1 / 2）

南基礎の観察結果を図 1.2-8 に示す。主な観察結果は以下の通り。

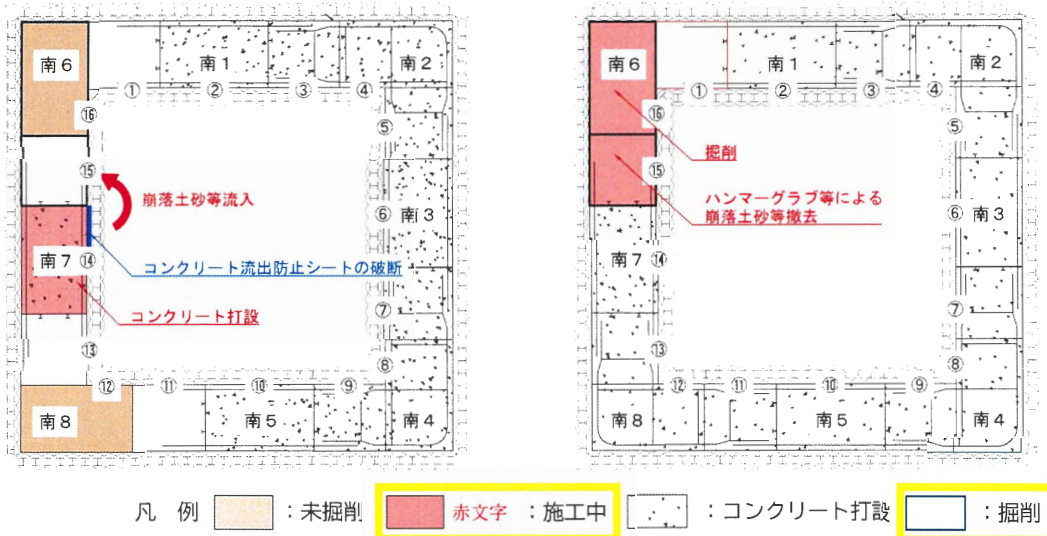
図 1.3-5 南基礎の溝壁崩落事象の発生位置等

- (1) 南基礎区画⑭におけるコンクリート打設中の溝壁崩落及び区画⑮への崩落土砂等の流入  
南基礎南7（区画⑭）のコンクリート打設中に中実部側の溝壁の一部が崩落し、崩落土砂等（崩落土砂及び打設中のコンクリート）が南6の南面の剛結継手部（区画⑮）に流入し堆積した（図 1.3-5 参照）。

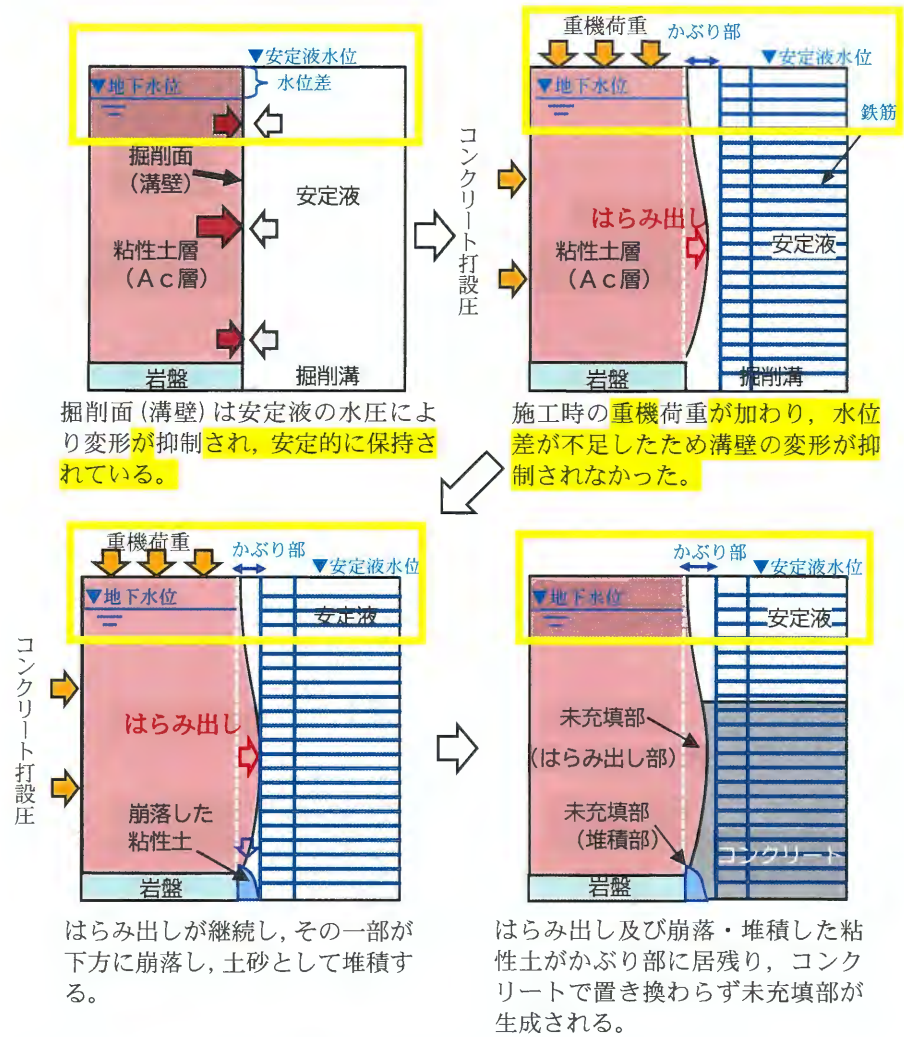
図 1.3-19 発生メカニズムの模式図

発生メカニズムの模式図を図 1. 3-19 に示す。溝壁が掘削された状態で長期間維持され，その間，溝壁周辺に繰返し上載する掘削機の荷重や周辺のコンクリートの打設圧，安定液水位と地下水位の水位差不足により，中実部側の粘性土層（A c 層）地盤の溝壁にはらみ出しの变形が発生し，鉄筋かぶり部の閉塞やコンクリートの流路の阻害によりコンクリート未充填が発生した。また，はらみ出した粘性土層（A c 層）の一部が不安定となり，下方（隣接区間を含む）へ崩落・堆積し，鉄筋かぶり部の閉塞やコンクリートの流路の阻害によりコンクリート未充填が発生した。

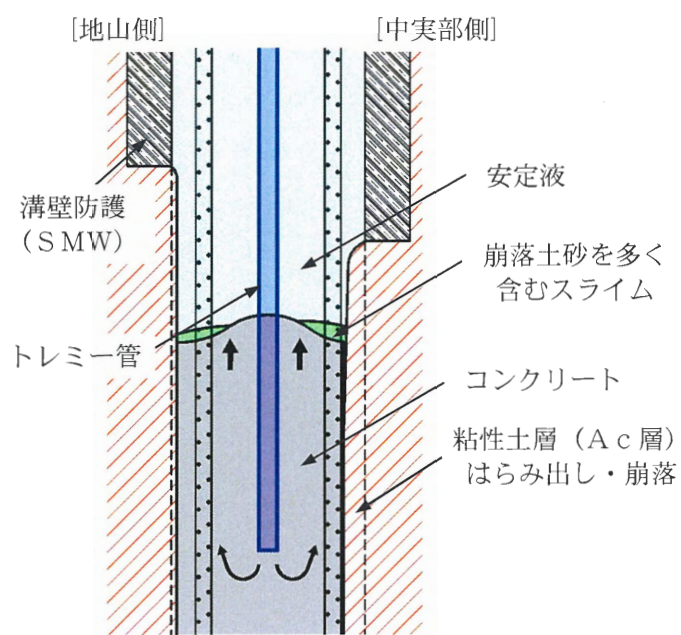
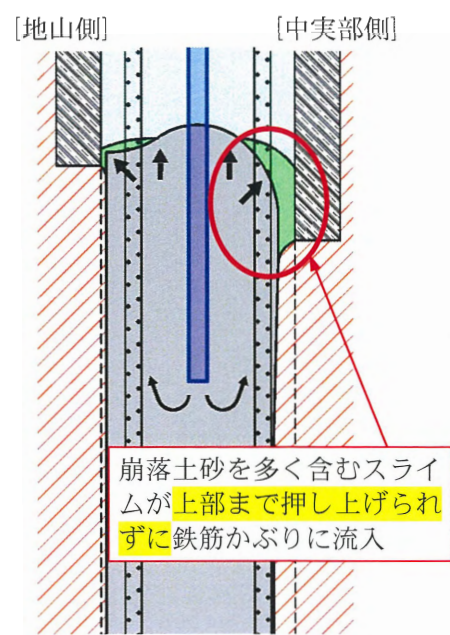
図 1.3-21 溝壁のはらみ出しにより崩落した土砂の押上げ

(b) 溝壁のはらみ出しにより崩落した土砂の押上げ

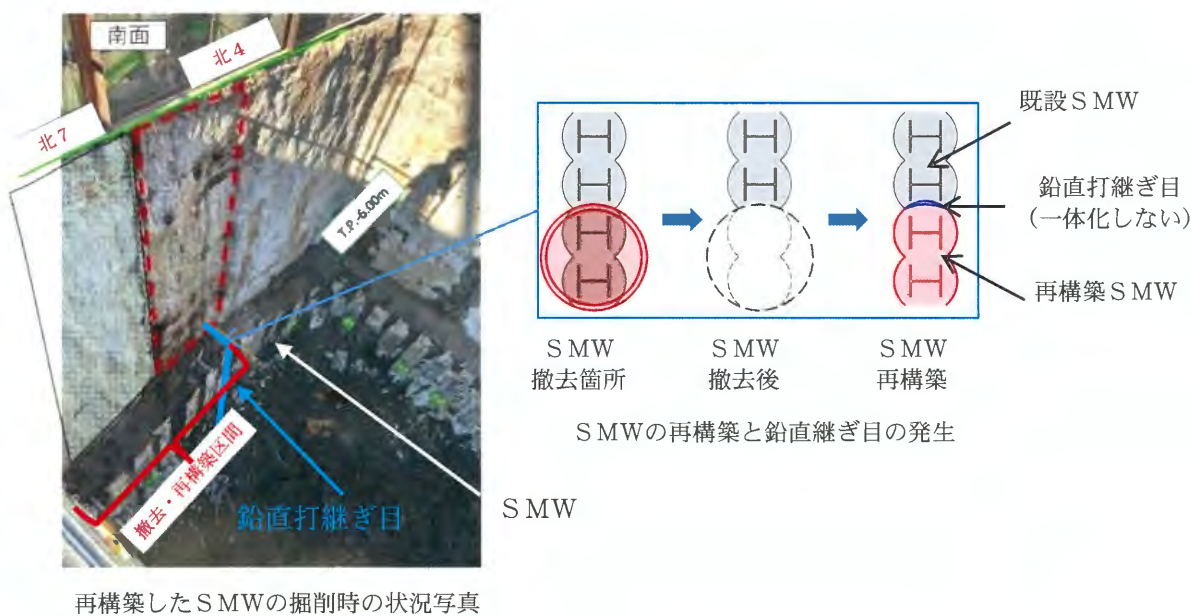
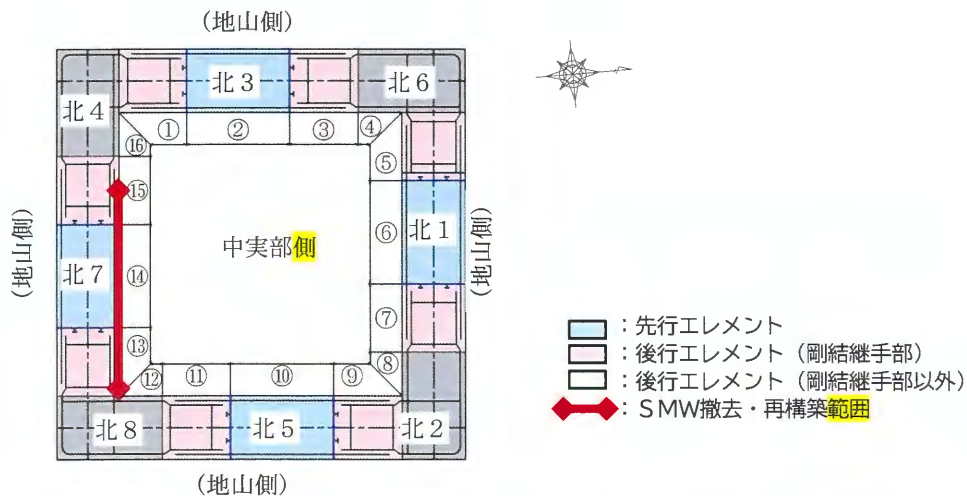
図 1.3-23 SMWの撤去・再構築の位置図及び掘削時の状況

施工履歴を確認したところ、北基礎区画⑬、⑭及び⑮において、既設構造物の耐震裕度向上工事として地盤改良（薬液注入工）の施工に既設置のＳＭＷの一部が干渉したことから、準備工にて同ＳＭＷの撤去・再構築を行った。このＳＭＷの撤去・再構築のため、既設のＳＭＷと再構築ＳＭＷの間に鉛直打継ぎ目が発生した。その結果、再構築ＳＭＷは既設ＳＭＷと一体化していない状況となった（図 1.3-23 参照）。

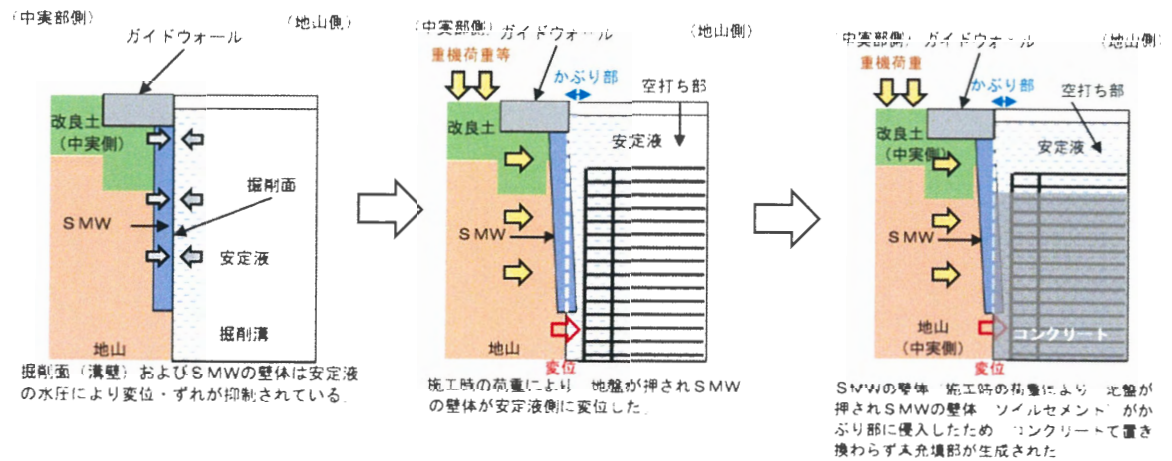
図 1.3-24 S MWの変位によるコンクリート流路の阻害

さらに、重機の上載荷重と周辺地山の緩みにより、再構築SMWが地中連続壁の内側に変位（約10 cm）し、地中連続壁のかぶり部に入り込み、コンクリートの流路を阻害しコンクリート未充填が発生したと推定した（図 1.3-24 参照）。

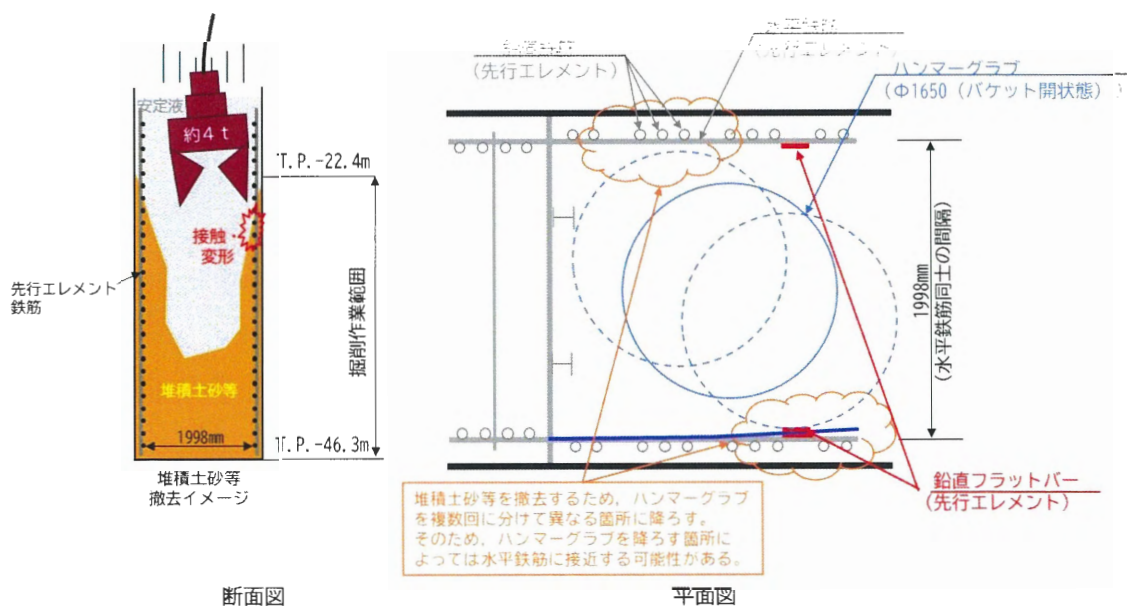
以上より、土砂等の撤去において、既に設置されていた地山側及び中実部側の水平鉄筋や鉛直フラットバー等にハンマーグラブが接触し、鉄筋等<sup>\*</sup>を変形させたと推定した。ハンマーグラブと鉄筋等の接触状況の推定図を図 1.3-27 に示す。

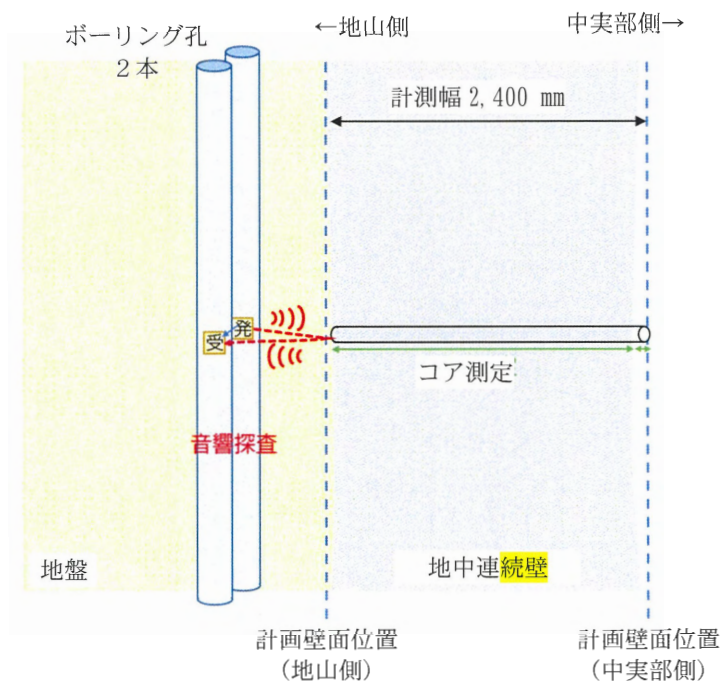
図 1.5-3 中央測線での音響探査による地山側未充填状況確認

- ・地山側の壁面（計画壁面位置）から 50 cm 程度外側に 2 孔のボーリング孔を設け、一方に発信器、もう一方に受信器を同一標高に設置する（鉛直方向の測定ピッチは 25 cm（不明瞭区間は 12.5 cm に変更））。
- ・発信器から音波を発信し、発信器から直接受信器に到達する音波と壁面に反射してから到達する音波を受信する。
- ・発信器から直接受信器に到達した音波の到達時間と発信器と受信機の距離（孔間の距離）から、その標高の地盤中の音波速度を求める。なお、ボーリング孔の深さごとの位置を事前に正確に計測することで、本探査の精度向上を図っている。
- ・発信器から壁面に反射して到達した音波の到達時間と前述の音波速度から、受信機と壁面の距離を算定し、壁面の位置を特定する。図 1.5-3 に音響探査による地山側未充填状況確認を示す。
- ・必要に応じ、中実部側壁面より水平にボーリングし、採取したコアから地山側の壁の位置を特定する。

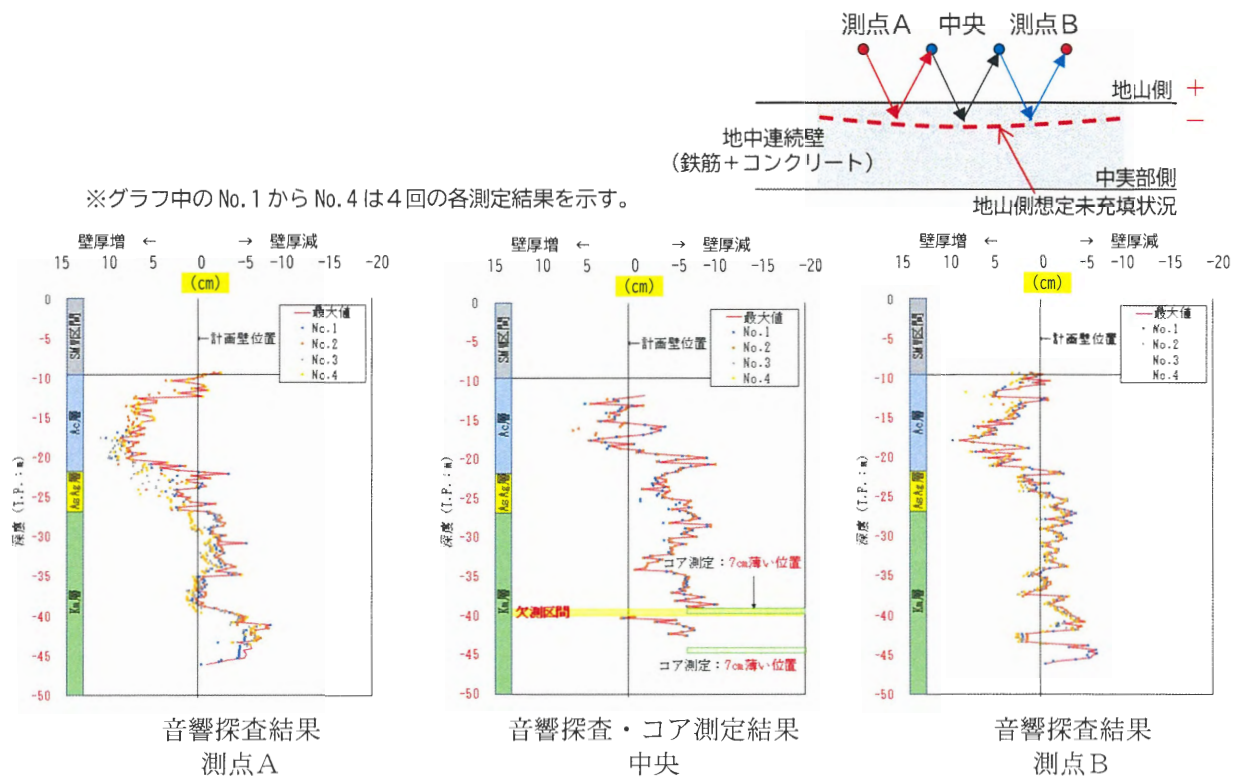
図 1.5-7 代表区画の音響探査結果 (南基礎の地山側調査結果：剛結継手部：区画⑬)

- ・ 図 1.5-5 及び図 1.5-6 では、計画の壁面位置よりも薄い位置に壁厚位置を確認した箇所を黄色～赤色で着色した。
- ・ 音響探査の結果、有効壁厚を確保できない箇所は、南基礎、北基礎いずれも剛結継手部で多く、剛結継手部以外では数箇所であった。有効壁厚より薄かった箇所の厚さは、南基礎では最大値 10 cm（区画①：T. P. -22.0 m 付近）、北基礎では最大値 15 cm（区画①：T. P. -31.0 m 付近）であった。
- ・ 欠測区間で補完的に実施した水平コアボーリングの結果、南基礎では最大値 16 cm（区画①：T. P. -25.0 m 及び T. P. -39.8 m）、北基礎では最大値 15 cm（区画⑮：T. P. -32.0 m 付近）を確認した（各区画の調査結果の詳細は表 1.5-1 から表 1.5-16 参照）。
- ・ 剛結継手部の代表区画で実施した複数測線での音響探査結果では、南基礎及び北基礎とも大部分は区画中央の方がその周囲よりも地中連続壁の壁厚が薄くなっている傾向を確認した（図 1.5-7 及び図 1.5-9 参照）。
- ・ 剛結継手部以外の代表区画で実施した複数測線での音響探査結果では、南基礎及び北基礎とも同一標高の壁厚の変化の水平分布に特徴的な傾向はなかった（図 1.5-8 及び図 1.5-10 参照）。

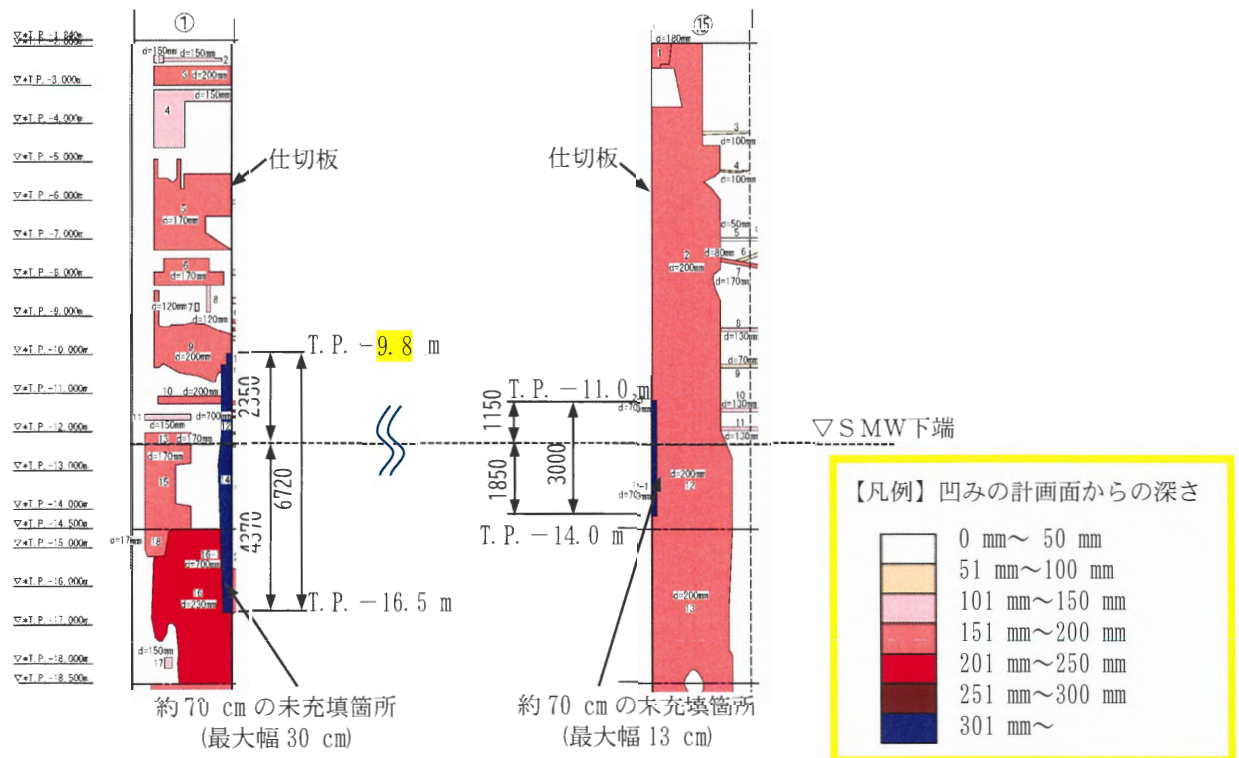
図 1.5-11 コンクリート未充填分布図（北基礎区画①及び⑮）

発生位置及び形状を整理すると、発生位置は区画①及び⑮の仕切板際の S MW下端の周辺（図 1.5-11 参照）で、コンクリート未充填の形状は以下の通りである。区画①のコンクリート未充填の断面図を図 1.5-12 に示す。コンクリート未充填部は主に粘性土層（A c 層）が堆積していた。

- ・ 区画①：形状：高さ 6.7 m×最大幅 0.30 m×最大深さ 70 cm  
位置：S MWの下端から上方に 2.35 m，下方に 4.37 m  
(T. P. -9.8 m~-16.5 m 付近)
- ・ 区画⑮：形状：高さ 3.0 m×最大幅 0.13 m×最大深さ 70 cm  
位置：S MWの下端から上方に 1.15 m，下方に 1.85 m  
(T. P. -11.0 m~-14.0 m 付近)

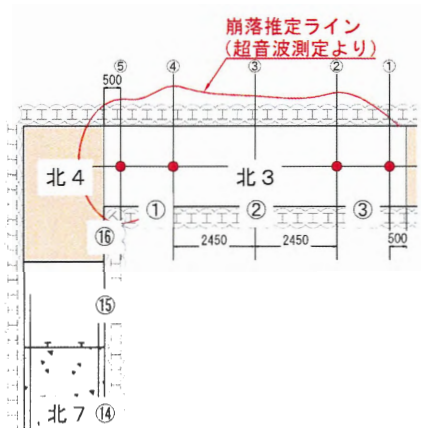
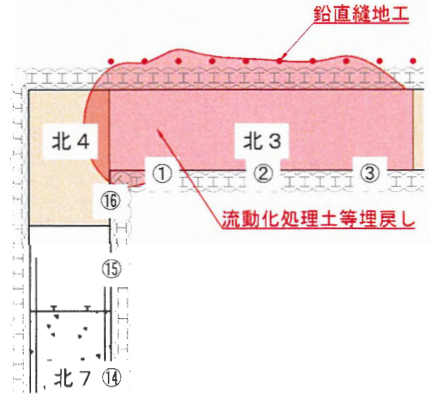
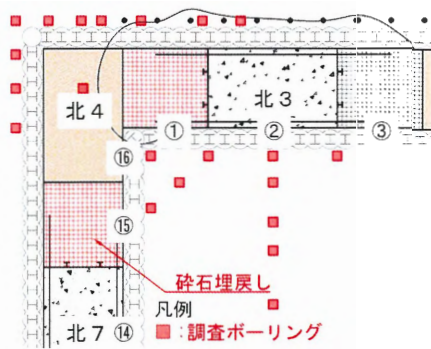
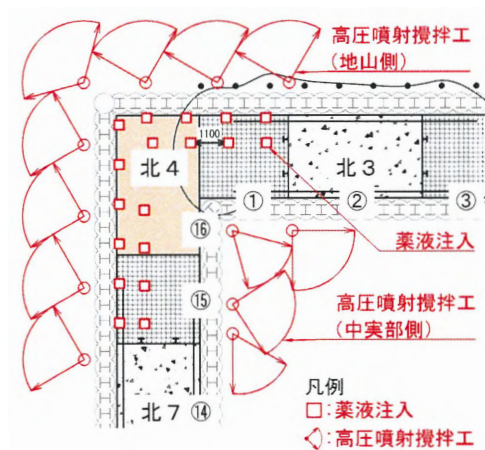
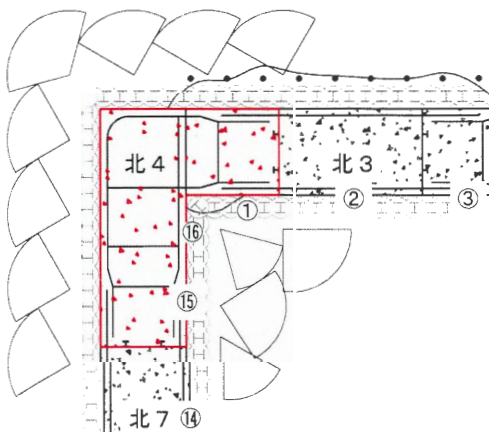
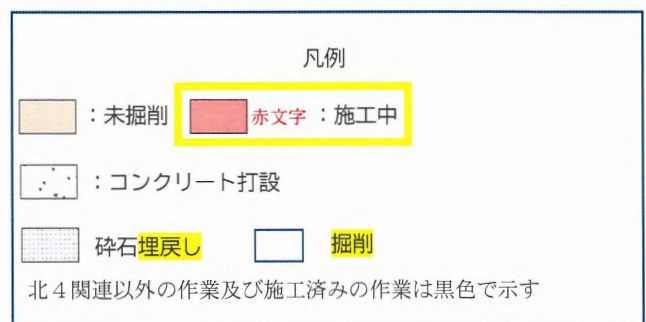
図 1.5-13 北4後行エレメント関連施工概要図

1. 北基礎区画③の施工として区画①、②及び③を掘削後、北 3 先行エレメントの鉄筋かごを建込み、コンクリートを打設した際に、溝壁が崩落した。
2. 復旧のため溝壁崩落部区間は流動化処理土にて、それ以外は碎石にて埋戻しを実施した。流動化処理土に対しては地中連続壁の地山側ににおいて鉛直縫地工法で補強を追加した。
3. 調査ボーリングにより崩落の状況調査を実施したところ、崩落箇所は特定できなかったものの、地盤が緩んだことを確認したため、溝壁の崩落の可能性を考慮し溝壁防護の補強策を検討した。併せて、溝壁崩落を避けるため、コンクリート打設待ちの掘削済み箇所に対し、碎石による埋戻しを実施した（区画①、③、⑤、⑦、⑨及び⑮）。
4. 溝壁防護の補強策を検討した結果、鉛直縫地工及び地盤改良（高圧噴射攪拌工）を選定し実施した。なお、地盤改良（高圧噴射攪拌工）の施工中に溝壁面からエア・排泥が検出されたため、改めて地盤改良（薬液注入工）により溝壁を補強し、その後地盤改良（高圧噴射攪拌工）を実施した。溝壁近傍は高圧噴射により安定性が乱される可能性があったため、地盤改良を実施しておらず当該箇所は未改良地山となっている。
5. 区画⑮を掘削するとともに、区画①の崩落土砂等の撤去、区画⑮の碎石撤去を完了し、後行エレメントの鉄筋かごを設置し、コンクリートを打設した。

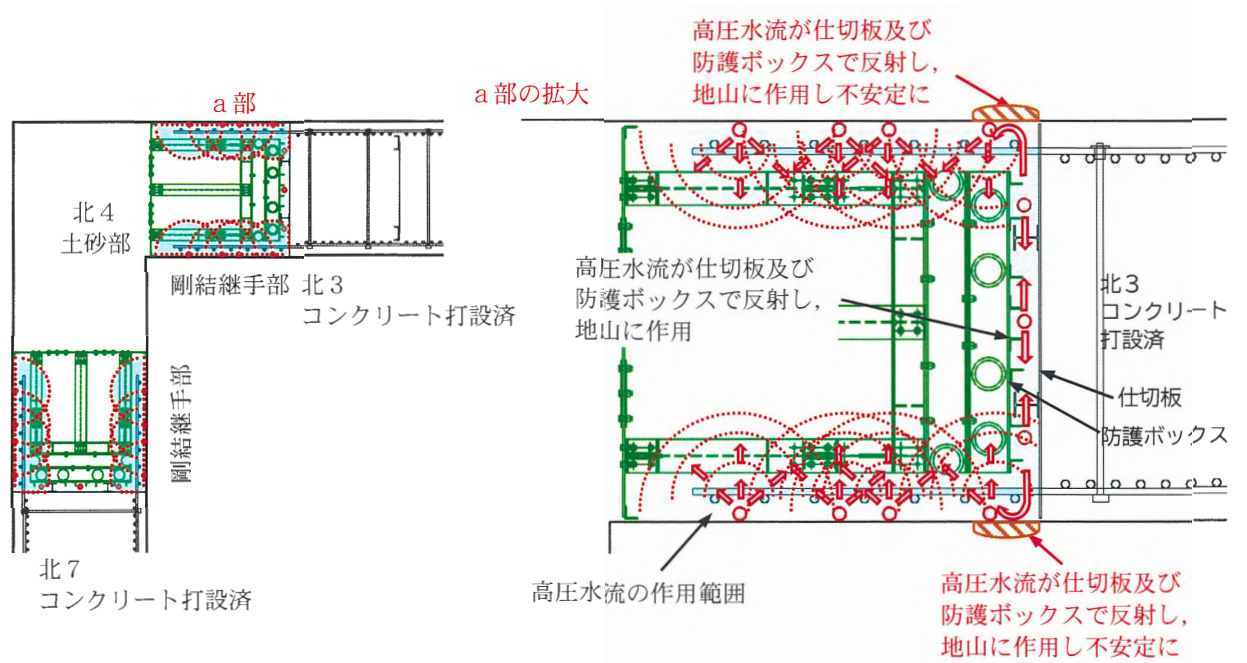
図 1.5-16 仕切板付近での高圧水流による先行エレメント鉄筋清掃による地山への影響

溝壁周辺は未改良地山で構成され、仕切板付近の地山は清掃で不安定になっていた。その状況の中で、北 4 のコンクリート打設中に、溝壁に打設圧力が作用することで、その力が地盤改良体に挟まれた未改良地山に作用し、SMW 下端付近で未改良地山（A c 層）が掘削溝側に押し出され、その影響で未改良地山が崩落し、仕切板近傍の先行エレメントの鉄筋を超えて流入した（図 1.5-17, STEP1）。

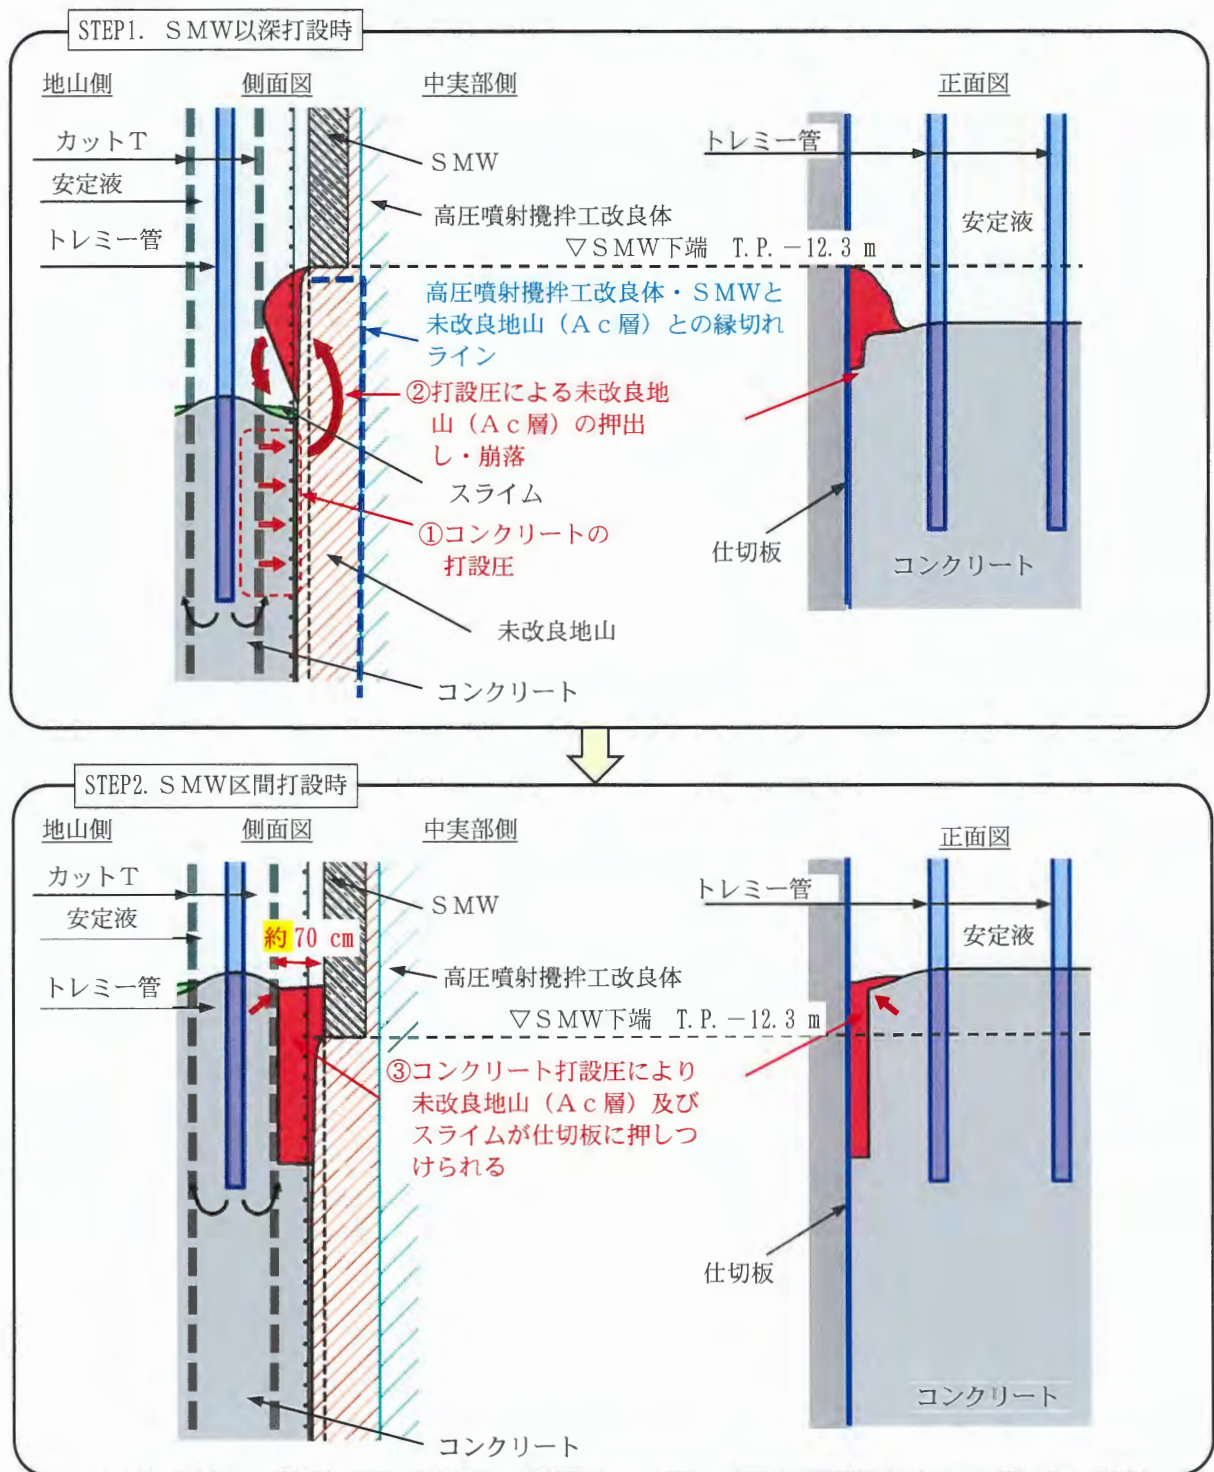
図 1.5-17 未改良地山 (Ac層) の崩落・堆積メカニズム

さらに、SMW 区間でのコンクリート打設により未改良地山（A c 層）から崩落した土砂が押し上げられ、打上り面が最も低くなる端部の仕切板際に押し付けられ、約 70 cm のコンクリート未充填が発生したと評価した（図 1.5-17, STEP2）。

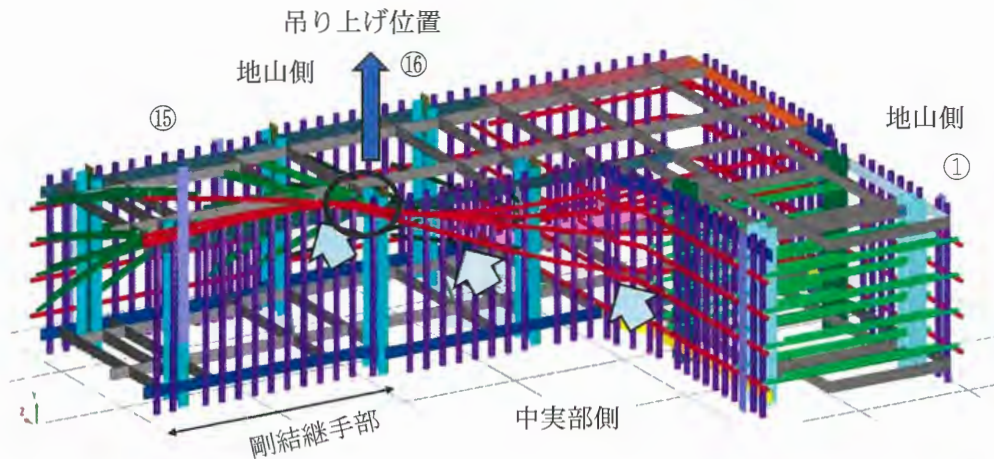
図 1.5-20 数値シミュレーションの結果

モックアップ試験で観察された鉄筋の変形等の挙動について数値シミュレーションで確認した。数値シミュレーションでは、モックアップ試験モデルと同じように解析ソフト上で鉄筋かごをモデル化し、図 1.5-20 に示す通り、モックアップ試験と同じ吊り上げ位置に対して強制変位を与えた場合の鉄筋かご全体の挙動を確認した。

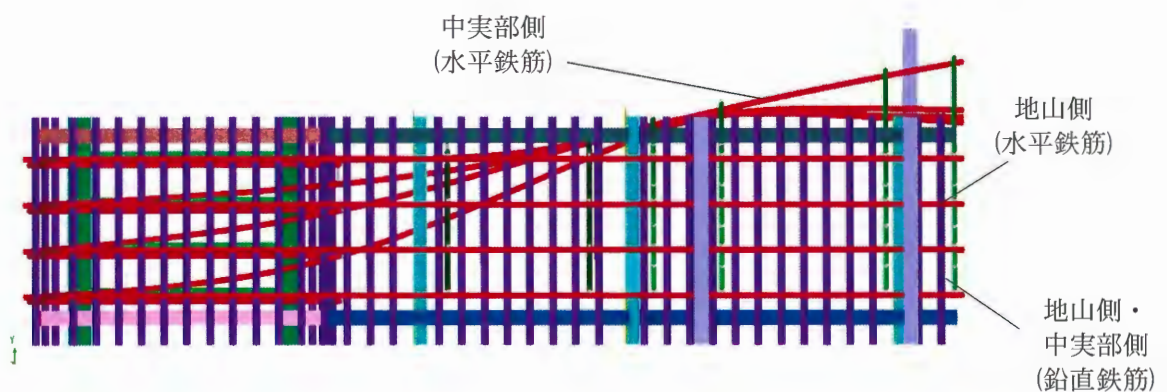
図 1.5-21 地山側から見た鉄筋かごの変位状況

数値シミュレーションの結果でも、モックアップ試験と同様の結果が得られており、発生メカニズムを再現することができた（図 1.5-21 を参照）。

モックアップ試験及び数値シミュレーション解析の結果から、現場で発生した鉄筋の変形がモックアップ試験にて再現されたことから、発生メカニズムを検証することができた。

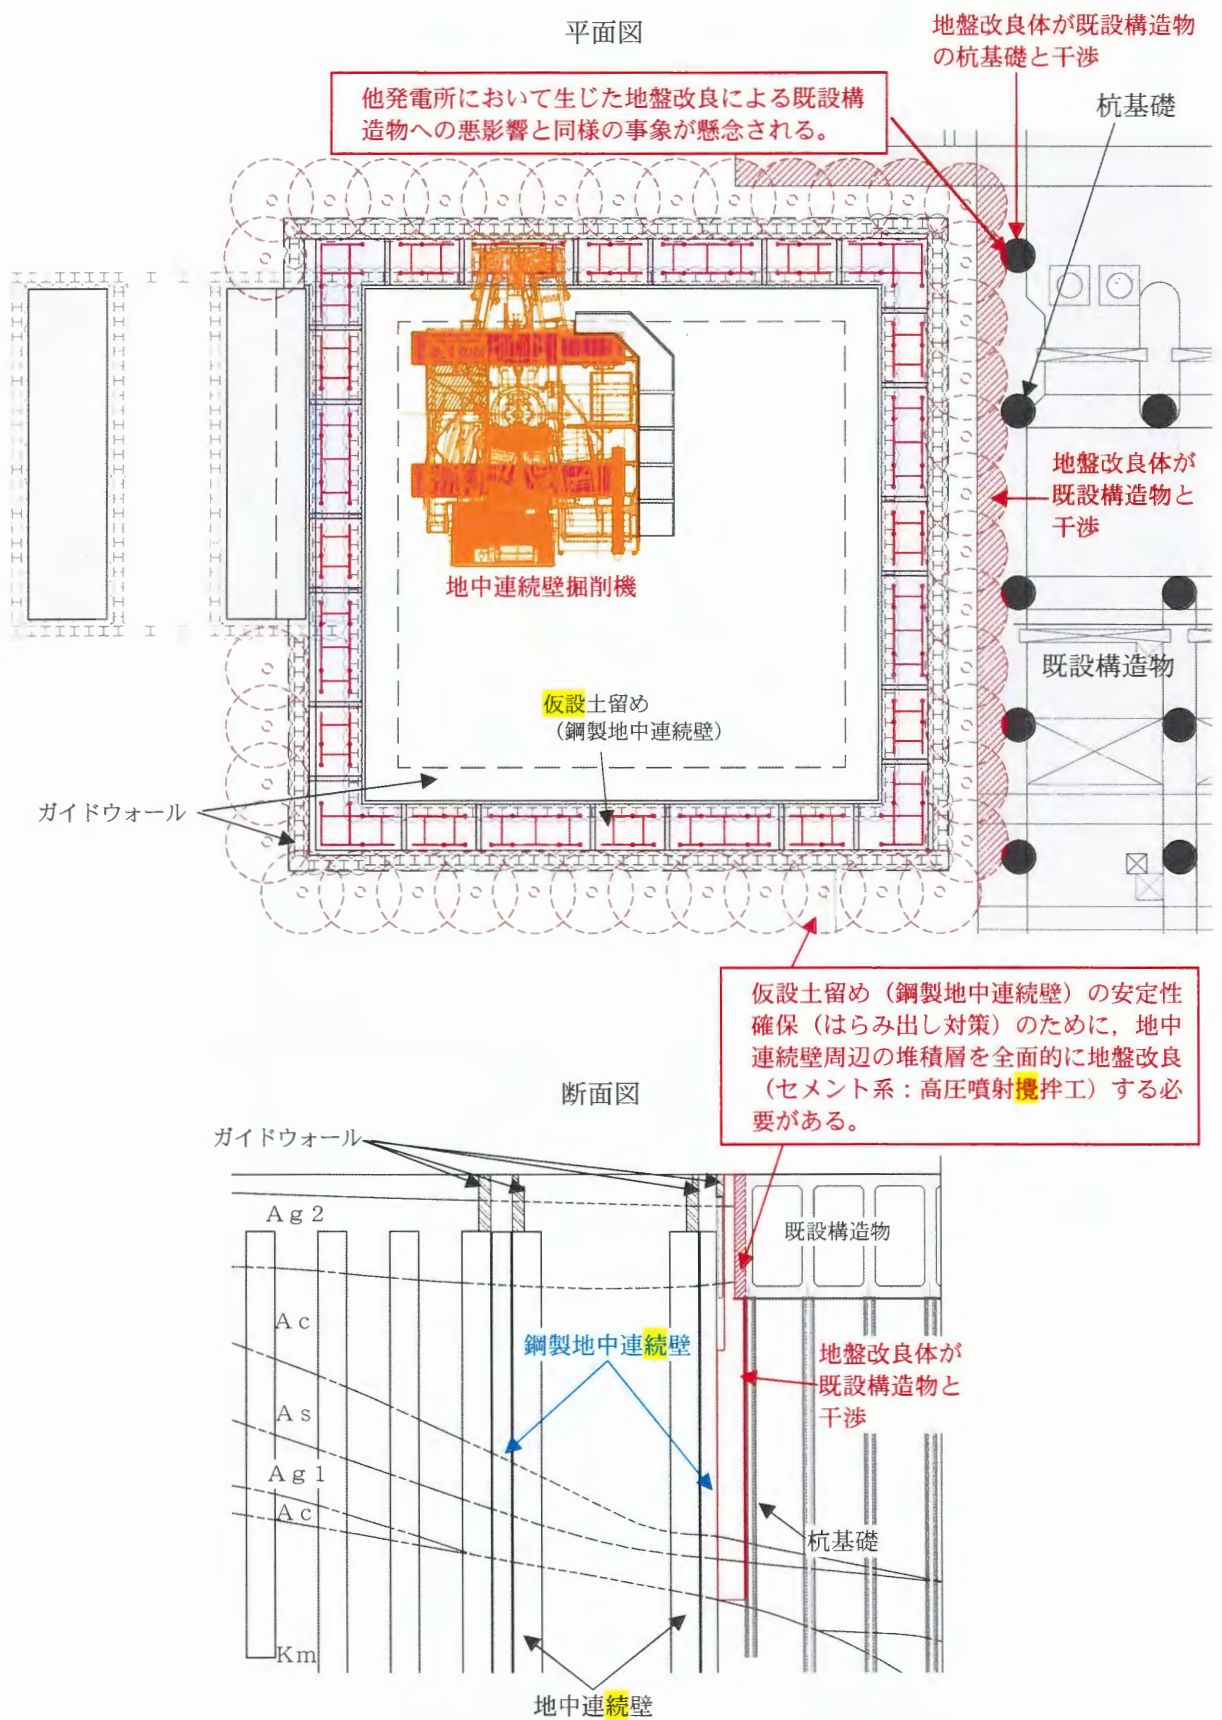
図 2.1-3 施工成立性の検討図

- ・ 仮設土留めとして施工する鋼製地中連続壁の溝壁の安定性確保のために補助工法として地盤改良（セメント系：高圧噴射攪拌工）が必要となるが、  
が近接しており、既設構造物への影響回避を含め、その施工が困難なこと（図 2.1-3）。
- ・ 既設構造物の近傍で長期にわたる大深度開削工事を行うため、発電所施設の安全確保に重大な影響を与える可能性があること。
