# 東海第二発電所 設計及び工事計画に係る説明資料

## 防潮堤（鋼製防護壁）の設計変更

2024年3月5日  
日本原子力発電株式会社

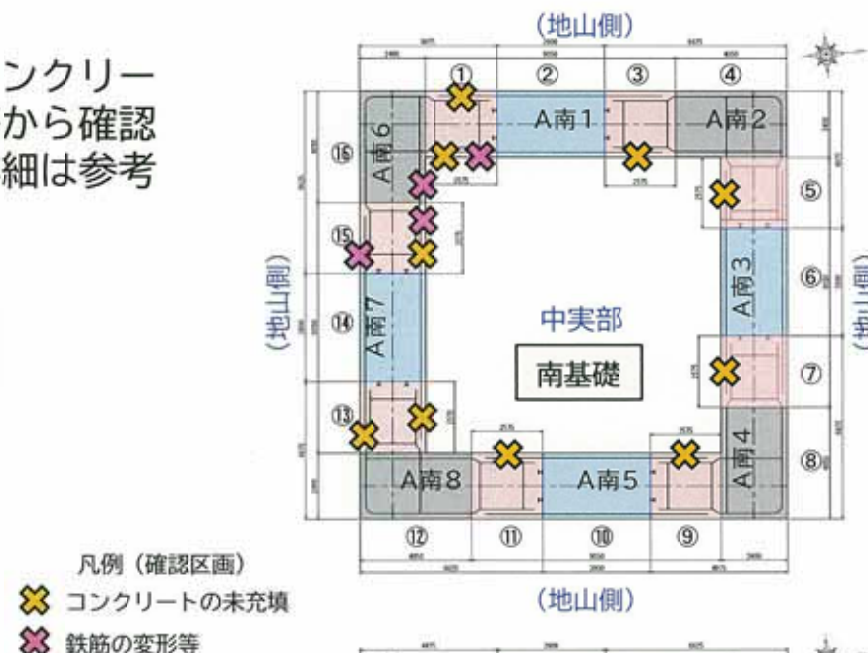
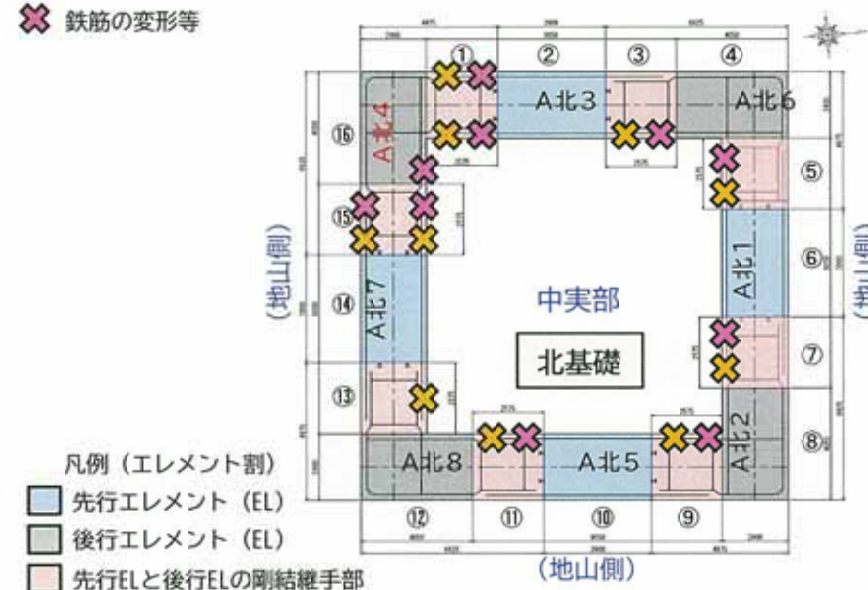
地中連続壁部のエレメント割

地中連続壁部構築後、中実部の掘削により、地中連続壁部にコンクリートの未充填及び鉄筋の変形等を確認した。観察結果、音響探査等から確認した南北基礎における不具合事象の発生の状況を下表に示す（詳細は参考資料1, 2, 3参照）。

※1 施工記録から保守的に想定  
※2 北基礎ではA北4にて鉄筋の高止まりも発生している。

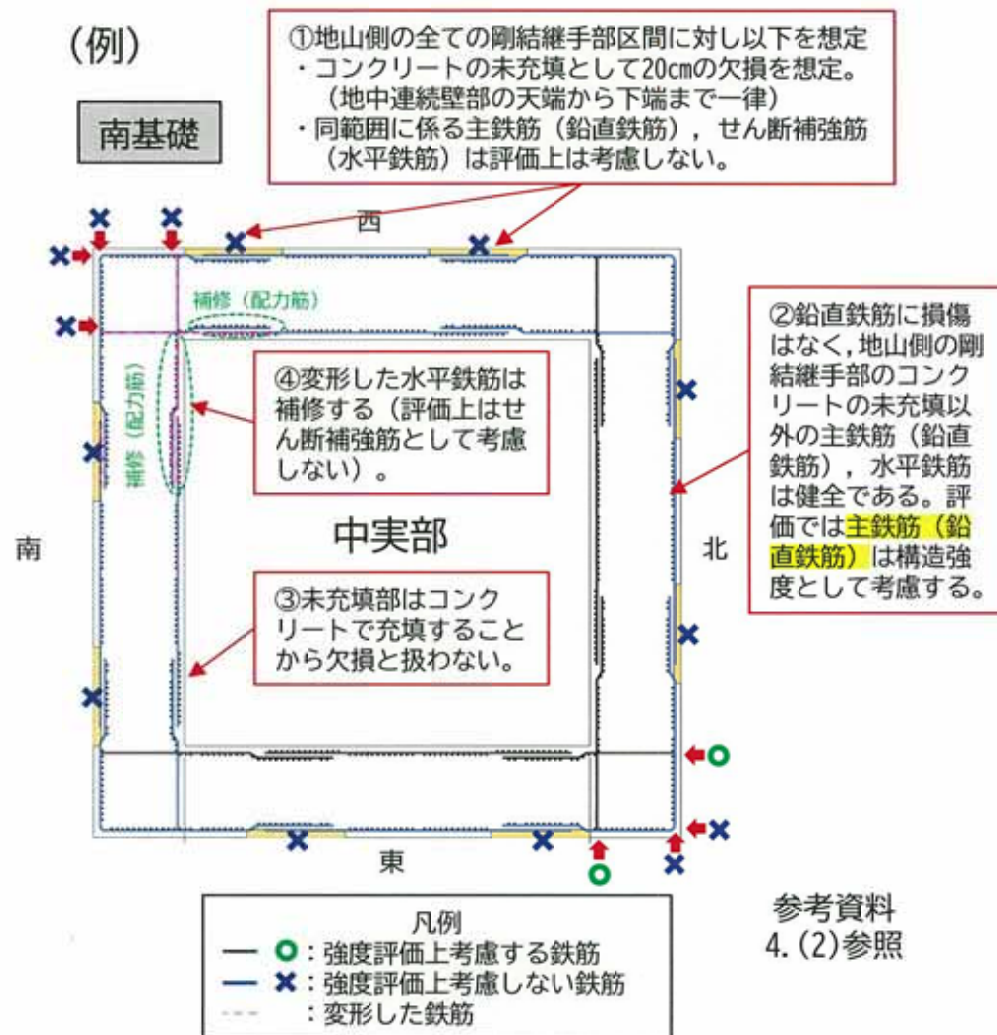
不具合事象の設計上の扱い

【設計】・補強した鉄筋が有する耐力を考慮する。  
・地山側の全ての剛結継手部区間にコンクリートの未充填部（調査結果に保守性を持たせ、厚さ20cmの欠損を地中連続壁部の天端から下端に一律に設定）を想定する。この未充填部の鉛直鉄筋と地山側の全ての水平鉄筋（せん断補強筋）は構造強度として考慮しない。…①  
・未充填部以外の鉛直鉄筋は構造強度として考慮する。…②

【設計】・未充填部は充填されるため中実部側のコンクリートは欠損とは扱わない。…③  
・変形等を確認した鉄筋は補修しても、構造強度（せん断補強筋）としては考慮しない。…④  
・北基礎は調査が完了していないことを踏まえ、中実部側の全てのせん断補強筋（水平鉄筋）を構造強度（せん断補強筋）として考慮しない。

※北基礎は調査中であるものの、これまでの調査結果は本設計の条件とした想定に包含されていることを確認している。

【対策】・前頁の考えに基づき、中実部にて鉄筋を現計画に追加して配置する。

【対策】・コンクリートの未充填部はコンクリートを充填する。鉄筋の変形等は補修する。

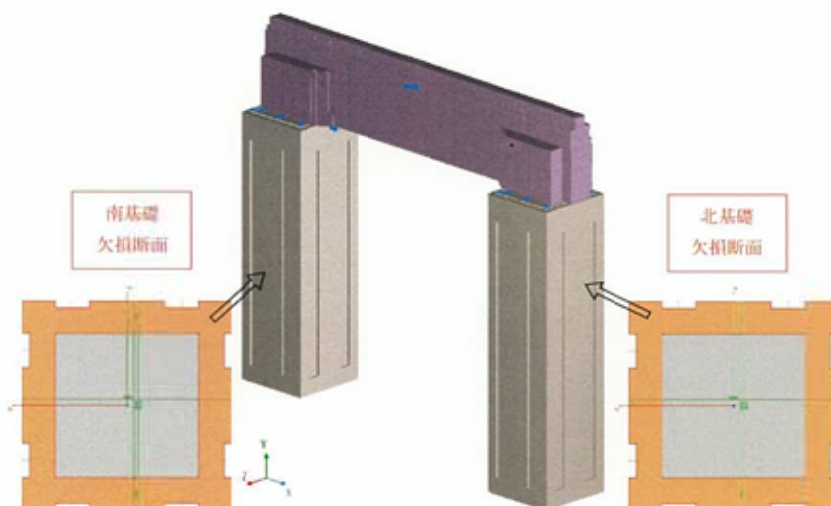
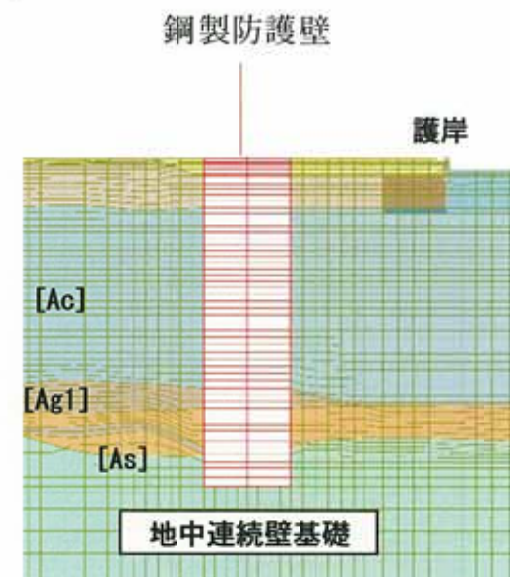
#### 不具合事象を考慮したコンクリート欠損部の解析モデルへの反映

- ・コンクリートの未充填及び鉄筋の変形等の不具合事象を考慮し、解析評価断面の見直しを実施した。
- ・地中連続壁部に対して深さ0.2m×幅2.5mの断面欠損を両基礎とも8箇所ずつ設定。コンクリートの欠損により断面積および断面二次モーメントが低下するため、線形はり要素の断面性能に反映し、曲げ剛性、せん断剛性、軸剛性の低下を考慮した。
- ・また、各部材の照査においては、鉄筋の仕様や数量の変更、配置等を考慮する。

コンクリートの欠損により断面積および断面二次モーメントが低下するため、線形はり要素の断面性能に反映し、曲げ剛性、せん断剛性、軸剛性の低下を考慮した。

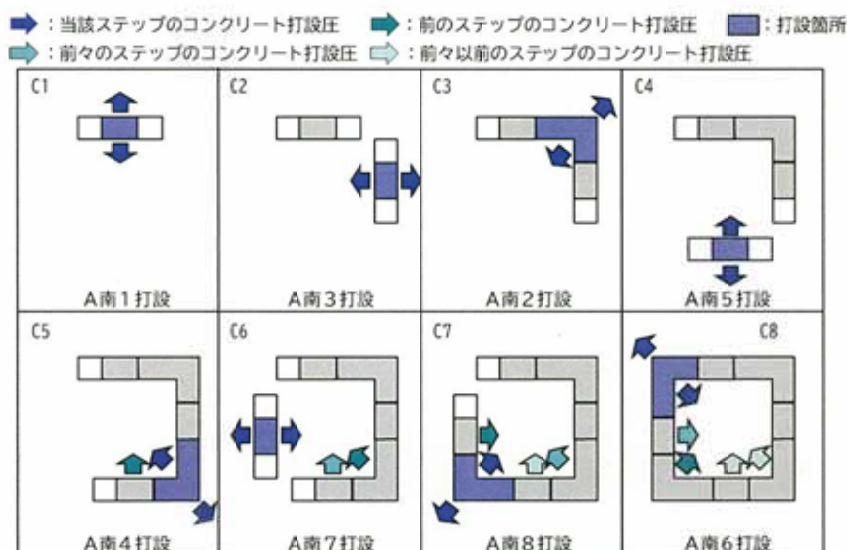
コンクリート打設に伴う地盤への施工圧力の蓄積履歴

また, 中実部側は各エレメントのコンクリート打設による打設圧が繰返し作用していたと考えられた。

地中連続壁の構築過程において, 上記の荷重の繰返し作用が中実部側に内部圧力となって蓄積したことが想定される。

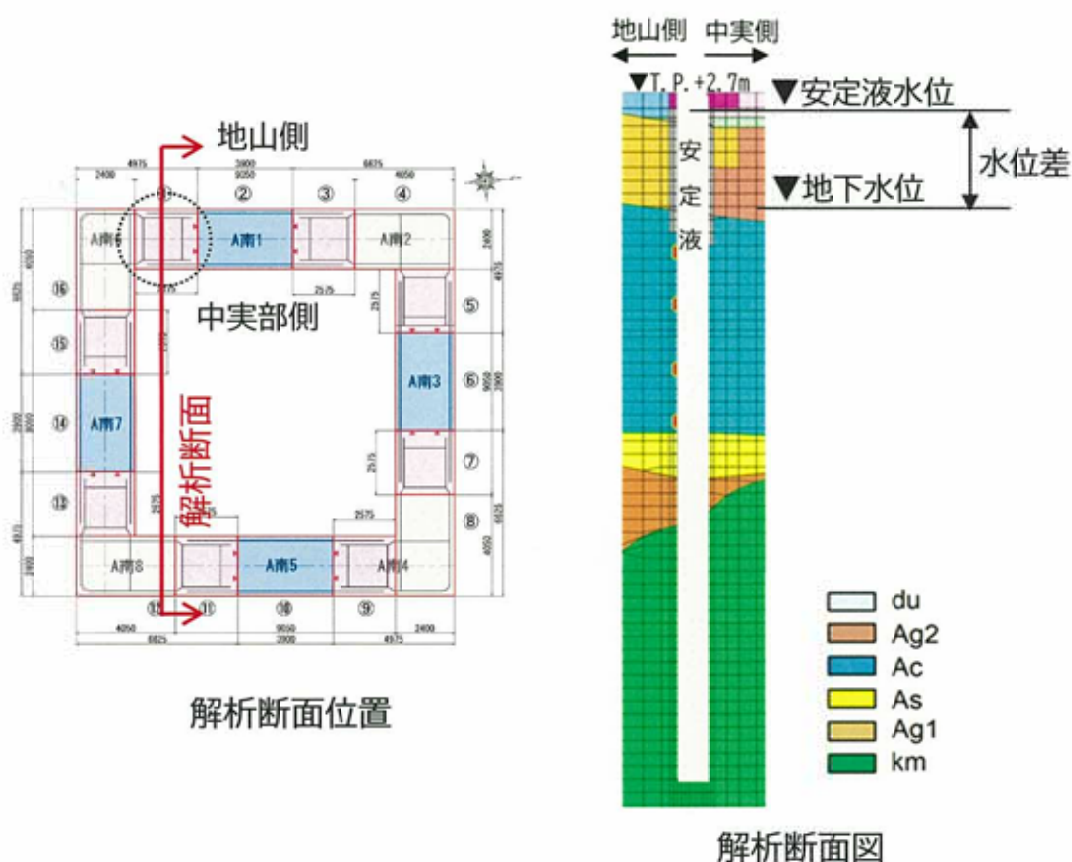
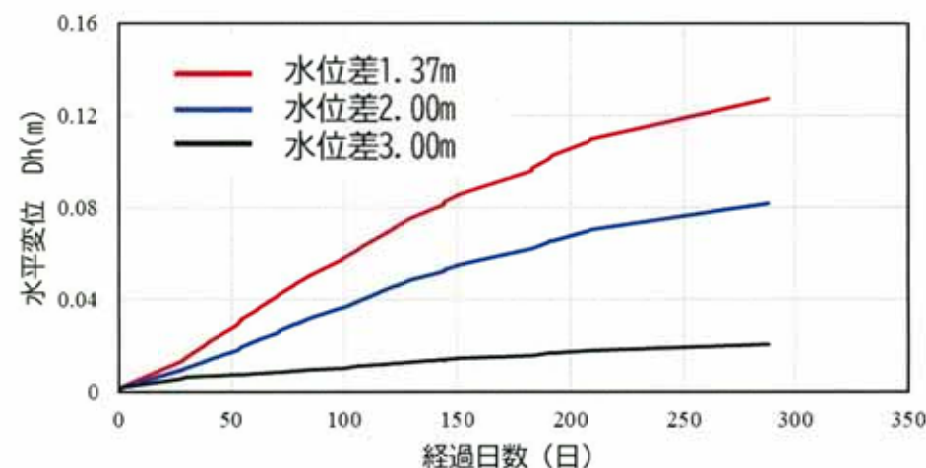
- 溝壁のはらみ出し量（水平変位量）に影響を与える要因について、繰返し作用の他、掘削溝の掘置き期間や掘削溝内の安定液と周辺の地下水との水位差（水圧差）に着目した検討を行った。
- 溝壁のはらみ出し量は、掘削溝の掘置き期間や安定液と周辺地下水との水位差（水圧差）にも影響することを確認した。

- 掘削溝の掘置き期間（経過日数）が増加するにつれて、溝壁の水平変位も増加していく。
- 掘削溝内と周辺地盤の水位差が大きいほど、溝壁の水平変位は増加しにくくなる。

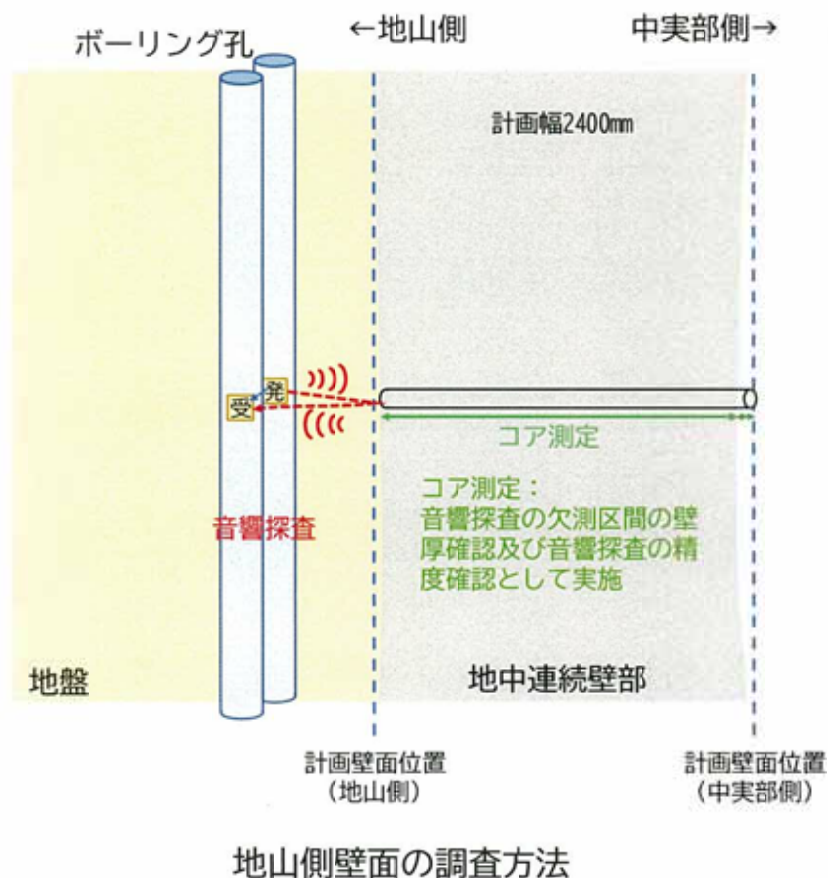
各区画の掘置期間

発生原因(前述の(2), (3)参照)より, 地山側のコンクリート未充填の発生傾向を検討し, はらみ出しが大きいと評価された位置等で音響探査, コア測定を実施した。

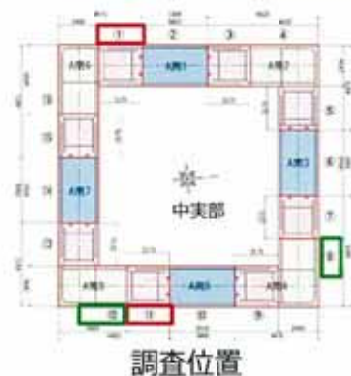
探査の結果、地山側の剛結継手部においてコンクリートの未充填の発生(20cm以下)を確認した。水平コア及び音響探査の結果は整合しており、音響探査の精度(誤差数cm以下)は確保されていることを確認した。

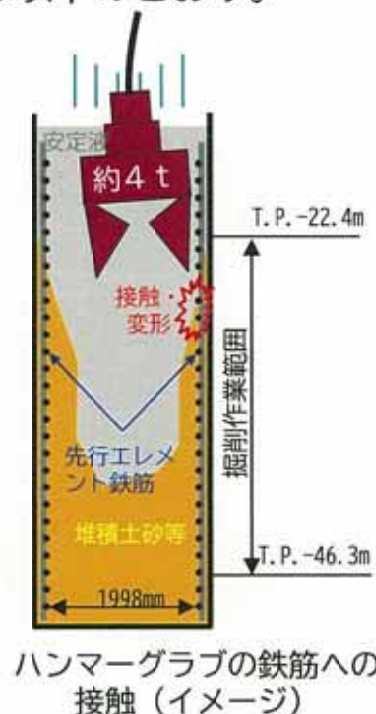
5. 15の区画の接触により後行エレメントの鉄筋かごがA南7側（東側）にずれ、①の区画でも鉄筋同士が接触し、①の区画でも鉄筋の変形が発生。

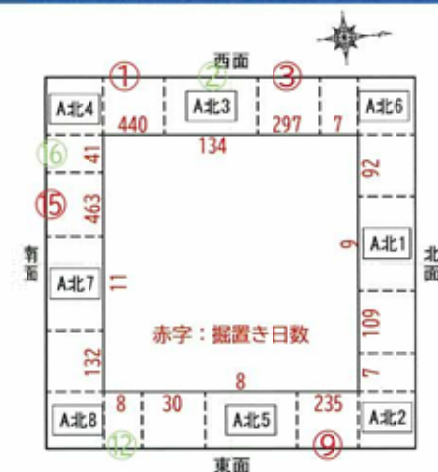
調査位置図

- 剛結継手部で掘置き期間が長いA北4の区画では, ①, ⑮の区画のコア測定において13cm, 15cmのコンクリート未充填が確認された(想定する20cm以内)。
- 剛結継手部の③, ⑨の区画では, コンクリート未充填は5cm程度であり, 中実部側で確認されたような規模のものは確認されなかった。

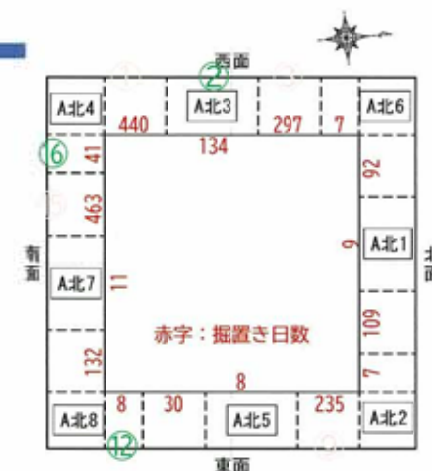
②の区画

- 非剛結継手部の②, ⑫, ⑯の区画では, 地山側のコンクリート未充填は5cm以下であり, 中実部側で確認されたような規模のものは発生していない。

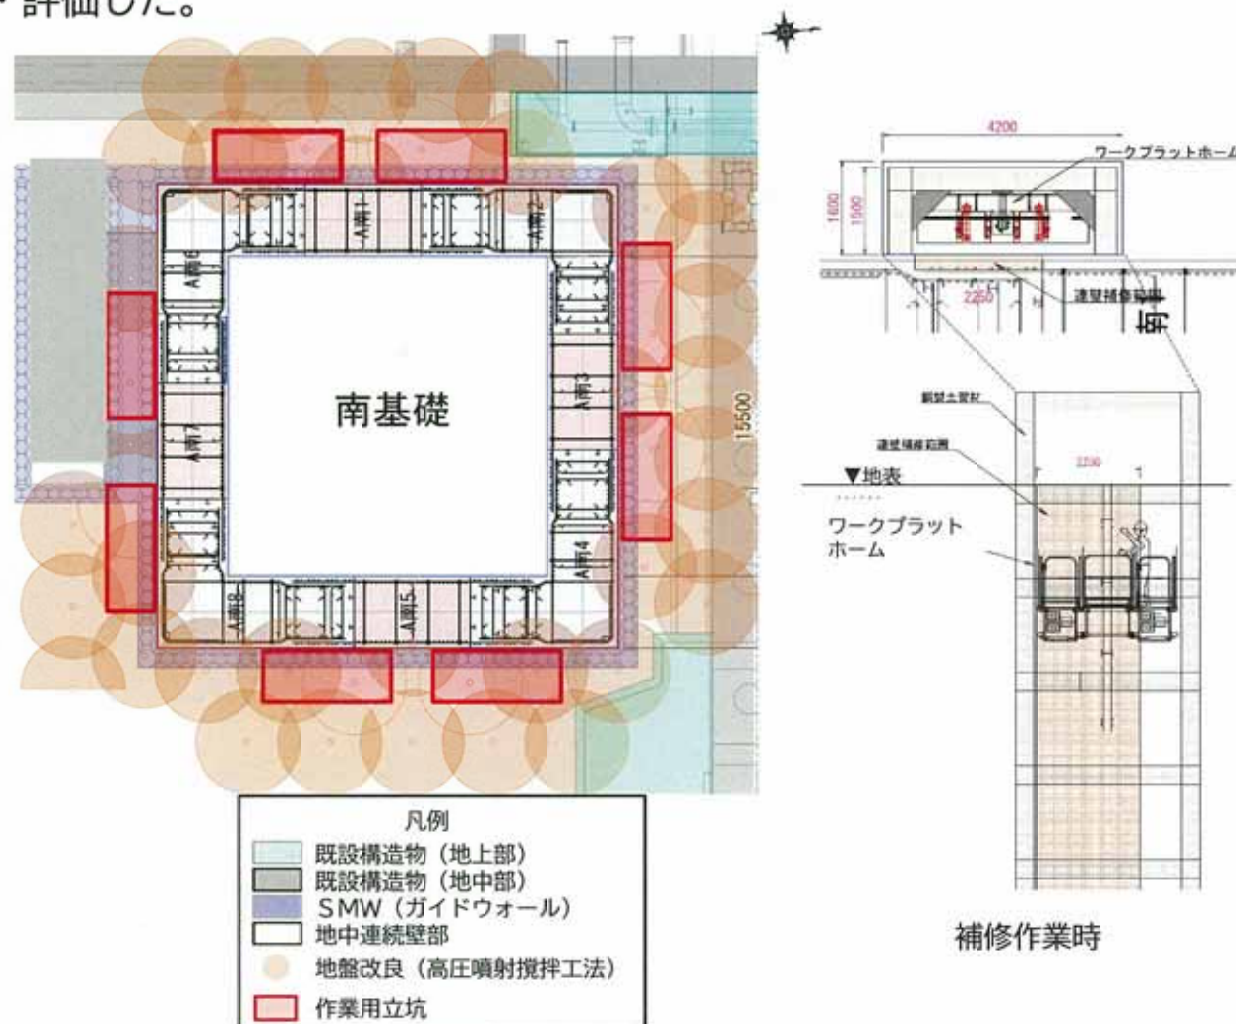
地盤改良立坑 概要

| 方 法 | 地盤改良立坑 | 土留め壁新設 | オールケーシング工法 | 中実部側での補強 |
|---|---|---|---|---|
| 短 所 | <ul style="list-style-type: none"> <li>・緊急時の避難対策確保が困難</li> <li>・作業場所の狭隘化による作業能率の低下</li> <li>・立坑幅は剛結継手部の区画を包含する程度であり、水平鉄筋の補修は困難（水平鉄筋に係る設計変更は必要）</li> </ul> | <ul style="list-style-type: none"> <li>・近接構造物があり、土留め設置場所の確保ができない</li> <li>・周辺地盤緩み防止対策必要</li> </ul> | <ul style="list-style-type: none"> <li>・工法適用可能最大深度（50m）を超過（北基礎約60m）しており、かつ当構造物の使用材料の強度が高く、施工実績と乖離している。</li> <li>・このため、<b>施工機械を新たに開発することが必要（施工できる機器がない）</b></li> </ul> | <ul style="list-style-type: none"> <li>・不具合事象を包絡する保守的な設計条件の設定が必要</li> <li>・欠損部設定による地盤-構造物応答への影響検討が必要</li> <li>・不具合事象の設計への反映に伴う設計変更の必要</li> </ul> |

各観点で「×」となったものは総合評価を×とする。

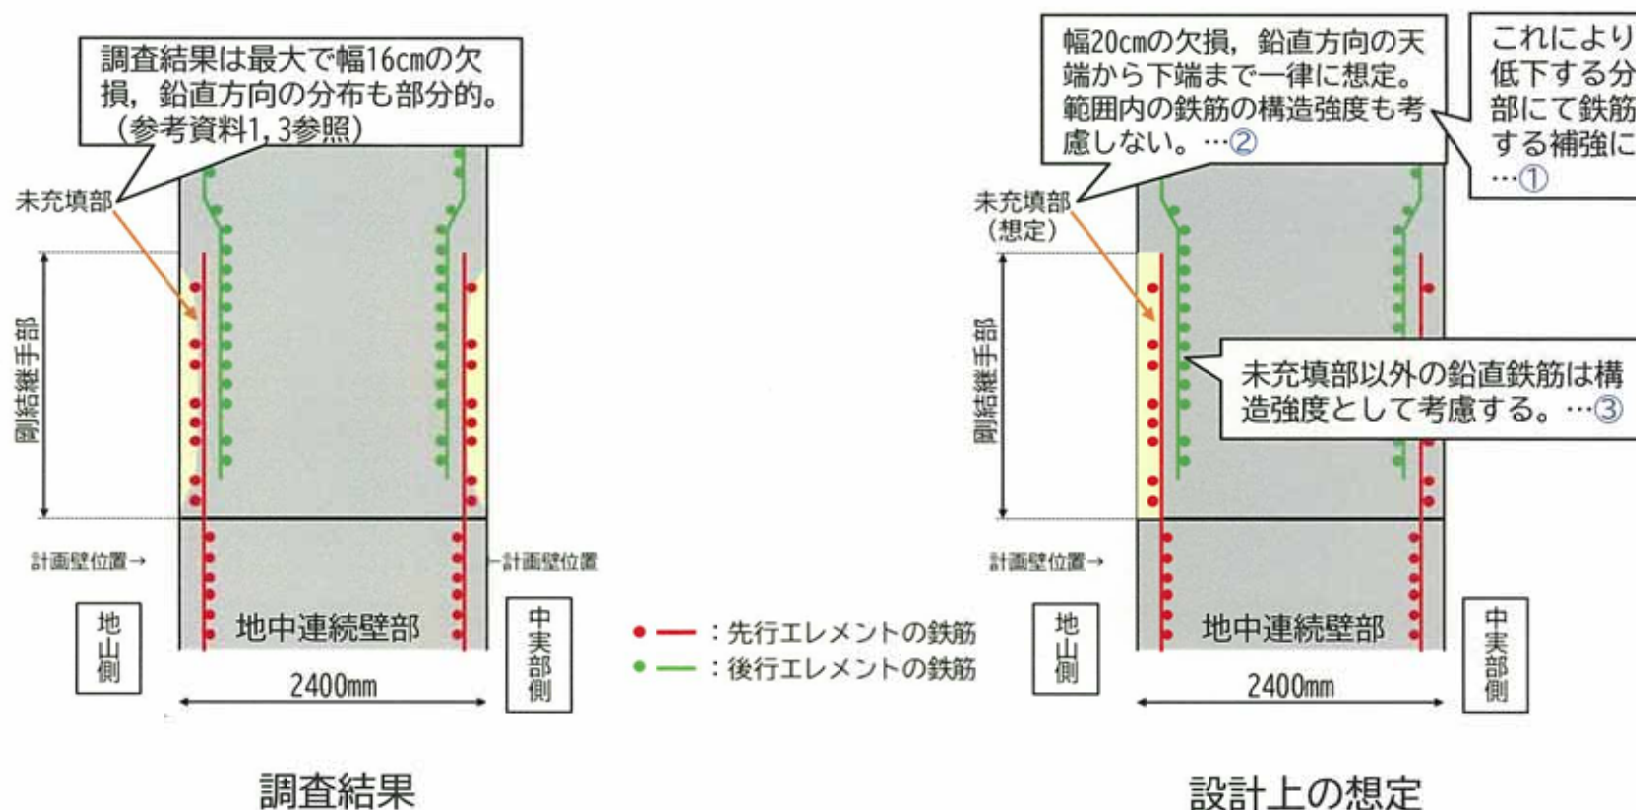
・地山側の全ての剛結継手部区間にコンクリートの未充填部（調査結果に保守性を持たせ、厚さ20cmの欠損を地中連続壁部の天端から下端に一律に設定）を想定する。この未充填部の鉛直鉄筋と地山側の全ての水平鉄筋（せん断補強筋）は構造強度として考慮しない。…②

・未充填部以外の鉛直鉄筋は構造強度として考慮する。…③

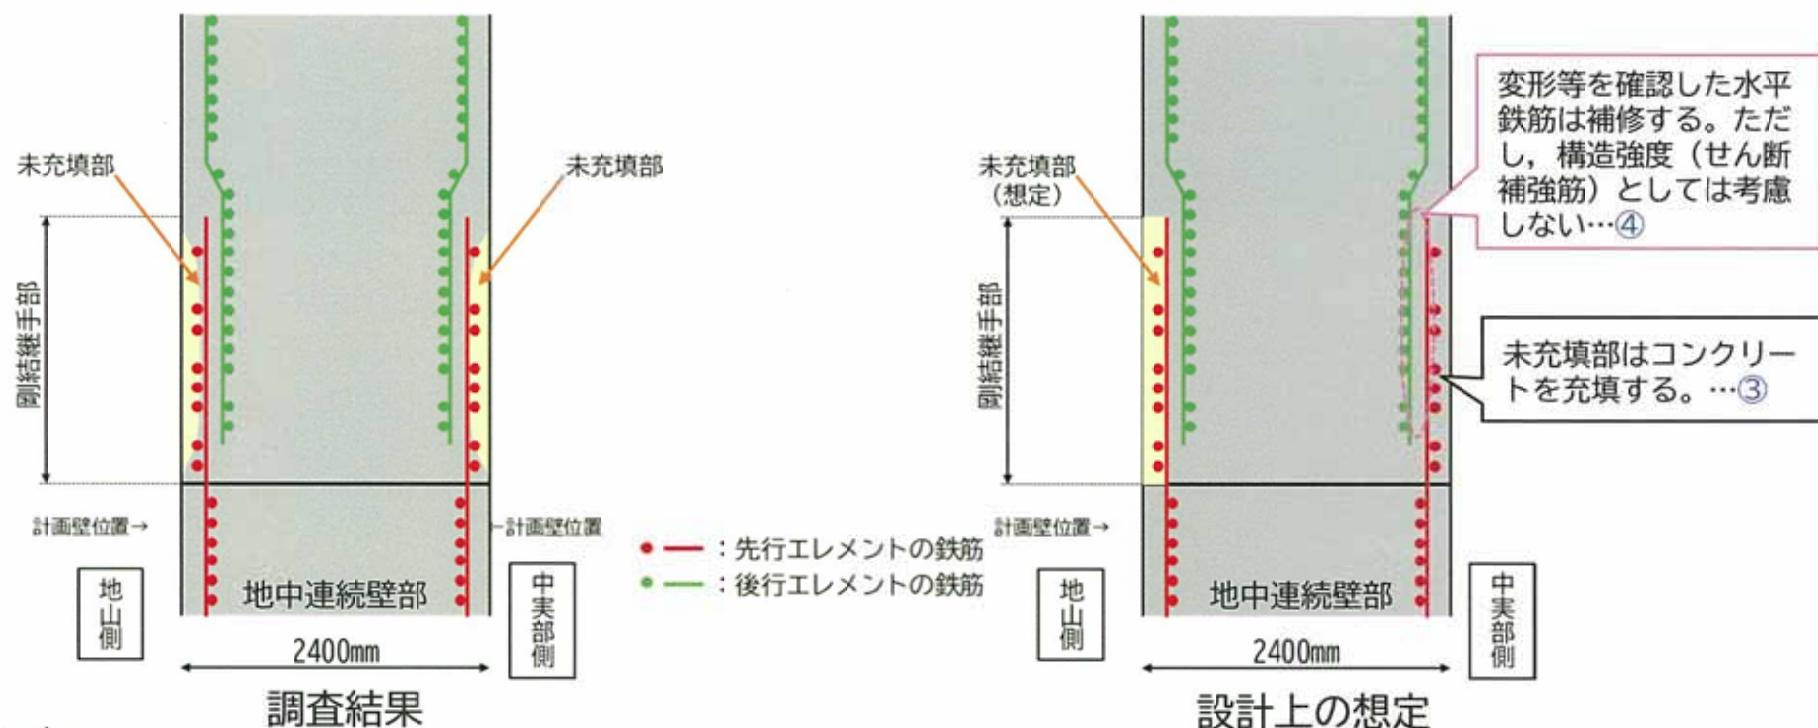
【設計】・未充填部は充填されるため中実部側のコンクリートは欠損とは扱わない。…③

・変形等を確認した鉄筋は補修しても、構造強度（せん断補強筋）としては考慮しない。…④

・北基礎は調査が完了していないことを踏まえ、中実部側の全てのせん断補強筋（水平鉄筋）を構造強度（せん断補強筋）として考慮しない。

変形した水平鉄筋については、新たに同じ仕様の鉄筋を当該箇所付近に配置し、配力筋の確保とする。変形した水平鉄筋等がこの鉄筋の再配置に支障となる場合は、これらを切断撤去する。

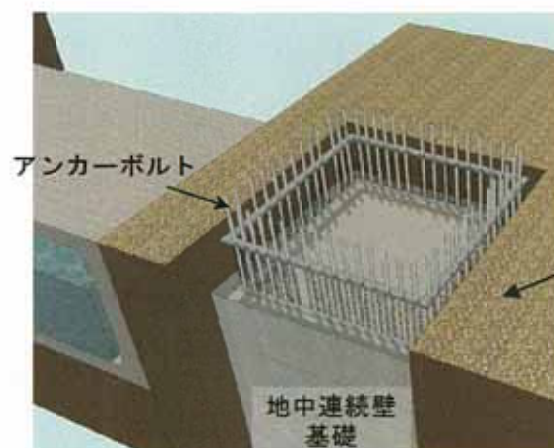
- ・ 施工設計時のアンカーボルト及び定着鉄筋の配置・本数に係る品質向上のための変更を反映（施工設計の段階において、配筋の位置や材料仕様等の詳細を見直し）

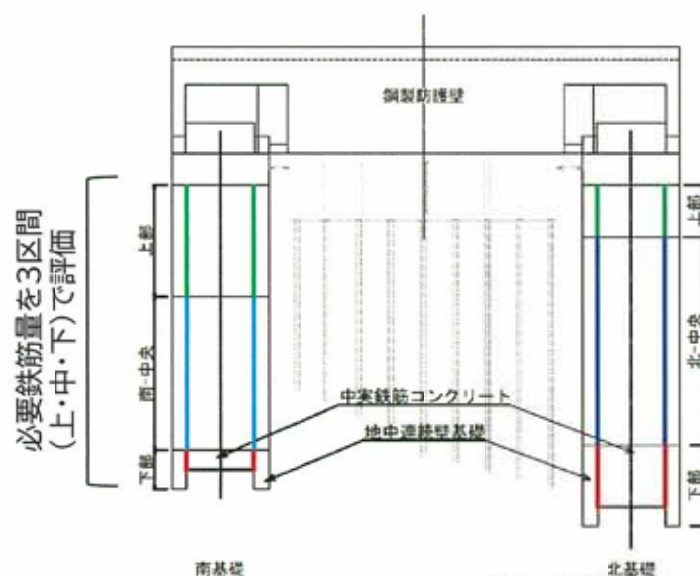
既工認における照査区間

既工認の詳細設計において極端に大きく設定していたジベル鉄筋の発生せん断力について、3次元解析等の詳細評価を根拠として、現実的な発生せん断力に精緻化した。

既工認の詳細設計においてはSD390を採用していたが、これをSD490に変更し高強度化した。
