東海第二発電所 設計及び工事計画に係る説明資料

地中連続壁の不具合事象の全容とその対策 に係る追加データ資料

2024年5月7日

日本原子力発電株式会社

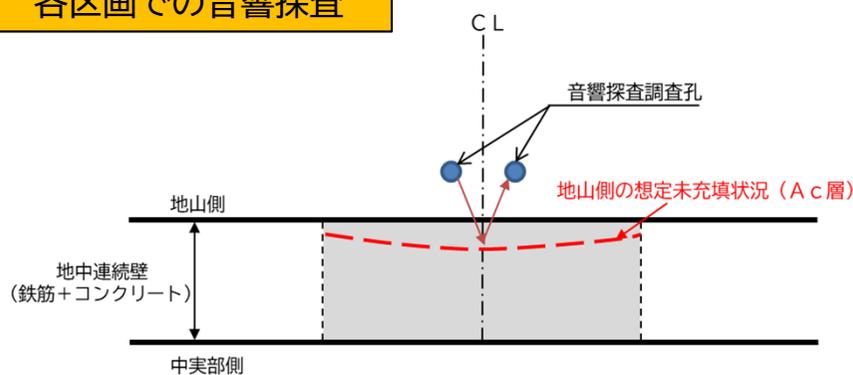
各区画での音響探査

区画中央部での音響探査結果が、各区画のコンクリート未充填深さとして問題ないことを3測線（計測幅2m程度）での計測を行い確認した。

地山側のコンクリート未充填については、掘置き期間中の時間の経過にともなうはらみ出しが最も大きな要因と考えられる。掘削は、各区画（幅2.5m～3.9m）毎に実施するため、各区画で傾向は異なるものの、掘削範囲の中央部で粘性土のはらみ出し量が大きくなると考えられる。

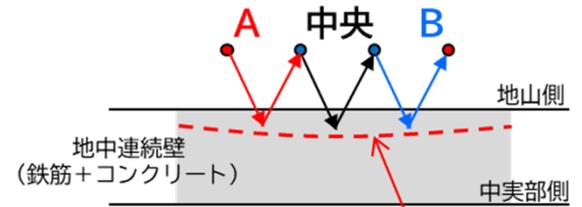
3 測線音響探査箇所

区画中央部の両サイドで音響探査を追加し、中央部から離れた位置のコンクリート未充填深さを確認した結果、中央部の未充填深さとおおむね同等以下であることが確認された。

地山側想定未充填状況 (Ac層)

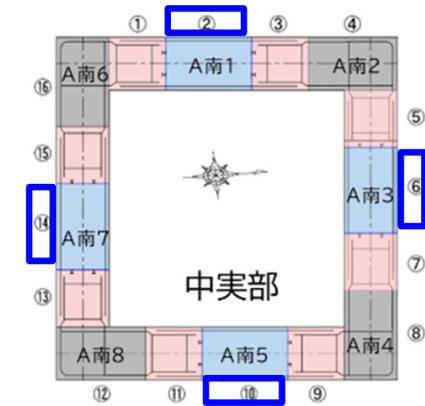
非剛結継手部 (②)

- ・ 探査の結果, 地山側の非剛結継手部 (先行エレメント) においてコンクリートの未充填が発生していないことを確認した。
- ・ 水平コア及び音響探査の結果は整合していることを確認した。

- ・ 音響探査では, +10cm~-2cmの壁厚を確認した。
- ・ コア測定では, +7.5cm~+0.5cmの壁厚を確認した。

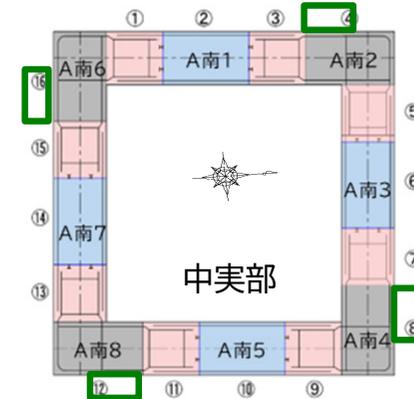
非剛結継手部 (④)

- ・ 探査の結果, 地山側の非剛結継手部 (後行エレメント) においてコンクリートの未充填が発生していないことを確認した。
- ・ 水平コア及び音響探査の結果は整合していることを確認した。
- ・ ④の区画では, 削孔機配置ができず音響探査を実施できないため水平コアで確認した。

- ・ 音響探査では, 削孔機が配置できず波形を確認できなかった。
- ・ コア測定では, +5cm ~ +0.5cmの壁厚を確認した。

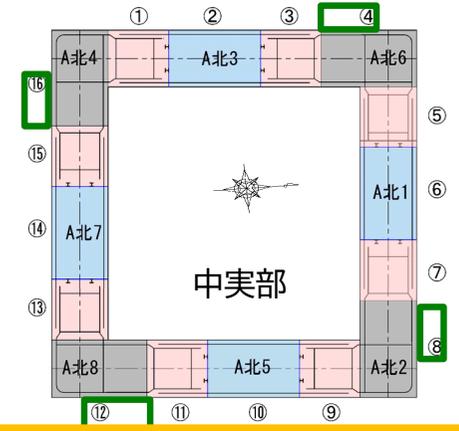
非剛結継手部 (④)

- ・ 探査の結果, 地山側の非剛結継手部 (後行エレメント) においてコンクリートの未充填が発生していないことを確認した。
- ・ 水平コア及び音響探査の結果は整合していることを確認した。

- ・ 音響探査では, +8cm~-1cmの壁厚を確認した。
- ・ コア測定では, +1cm~0cmの壁厚を確認した。
